## **ANEXO Nº 8.- ESTUDIO DE PATRIMONIO**

VALORACIÓN DE AFECCIONES AL PATRIMONIO CULTURAL DE LAS VARIANTES  
 DEL PROYECTO "AUTOVÍA A-7, DEL MEDITERRÁNEO TRAMO: VILANOVA  
 D'ALCOLEA – TRAIQUERA. PROVINCIA DE CASTELLÓN  
 Memoria de Prospección para Impacto Patrimonial

Memoria de Prospección para Impacto Patrimonial

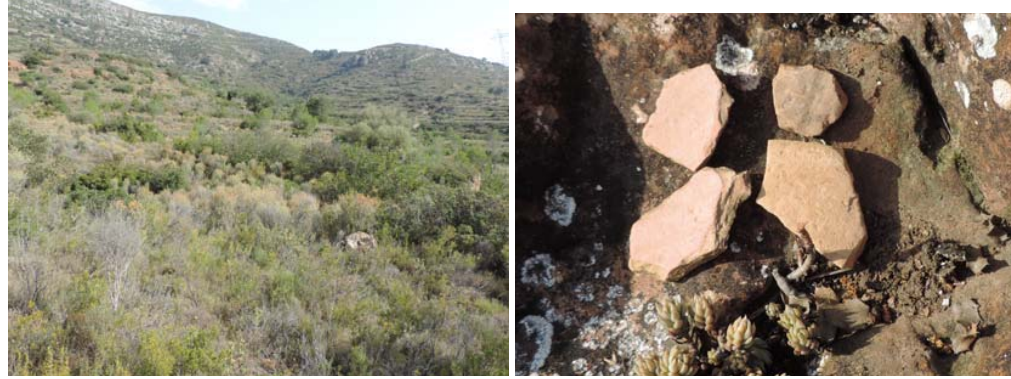
341. Cerro de topografía de interés:  
Coord. UTM 31T 268332 4489654

Este cerro se encuentra en parte alterado por actividad minera, y con sus laderas aterrazadas para la obtención de terrenos de cultivo.

En las laderas menos antropizadas se han observado fragmentos cerámicos de cronología moderna y contemporánea, si bien cabe señalar que toda la zona presenta densa vegetación, hecho que dificulta el desarrollo del trabajo.

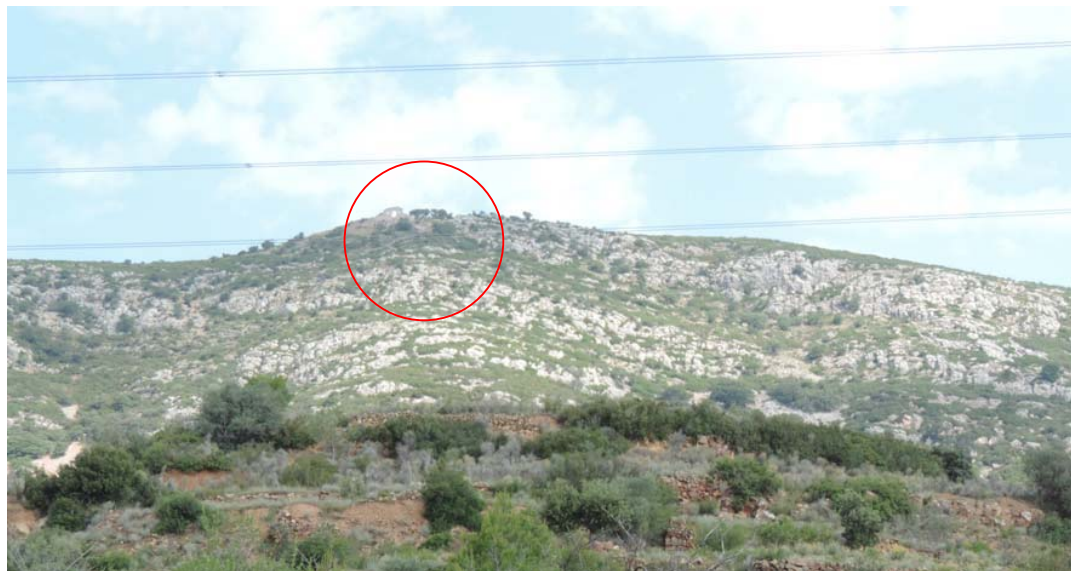
Ermita de Sant Pere y yacimiento laderas de San Pere

Tanto el yacimiento como la ermita quedan fuera de cualquier riesgo de afección por parte del proyecto.

Se propone seguimiento a los desbroces de esta zona, para constatar la ausencia de restos de interés arqueológico.

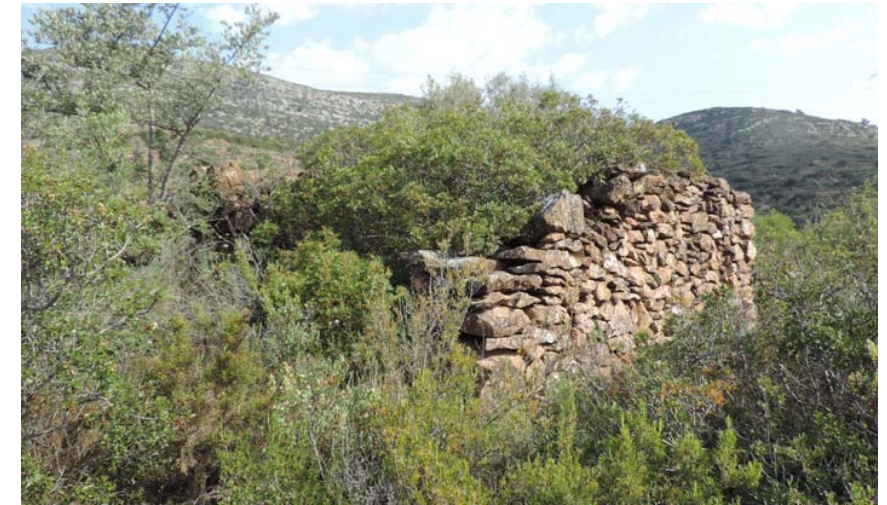
342. Refugio:  
Coord. UTM 31T 268343 4489671

En el cerro indicado en el punto anterior se localiza el refugio mostrado en la imagen, junto a unos muros de contención de terraza de buena fábrica.

El refugio (que se encuentra parcialmente hundido) y algunos de esos muros resultarán afectados por el proyecto, pero de manera previa deberían ser catalogados.

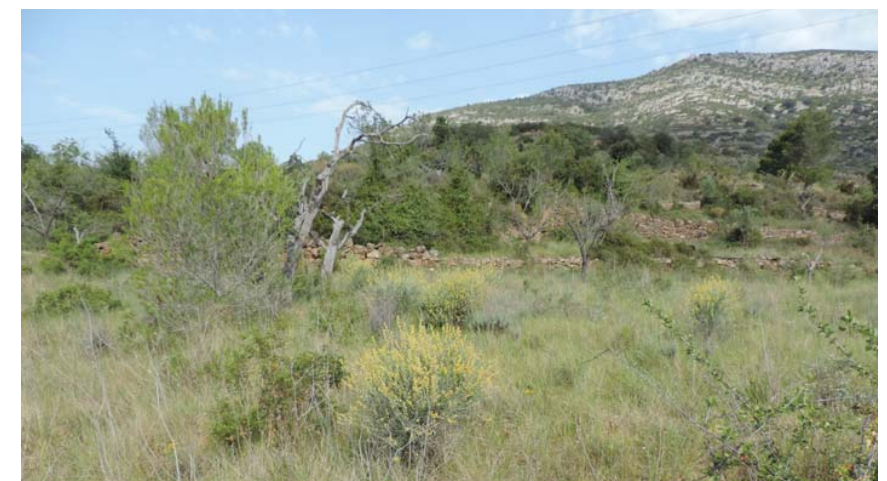
343. Vaguada:  
Coord. UTM 31T 268386 4489724

El piedemonte del cerro ya mencionado conforma una vaguada en la que también se observan muros de contención contruidos mediante la técnica de mampostería en seco. Toda la zona

presenta densa vegetación si bien cabe señalar que, en algunos claros, se han observado algunos fragmentos cerámicos de cronología moderna y contemporánea.

Se propone el seguimiento a los desbroces en este entorno.

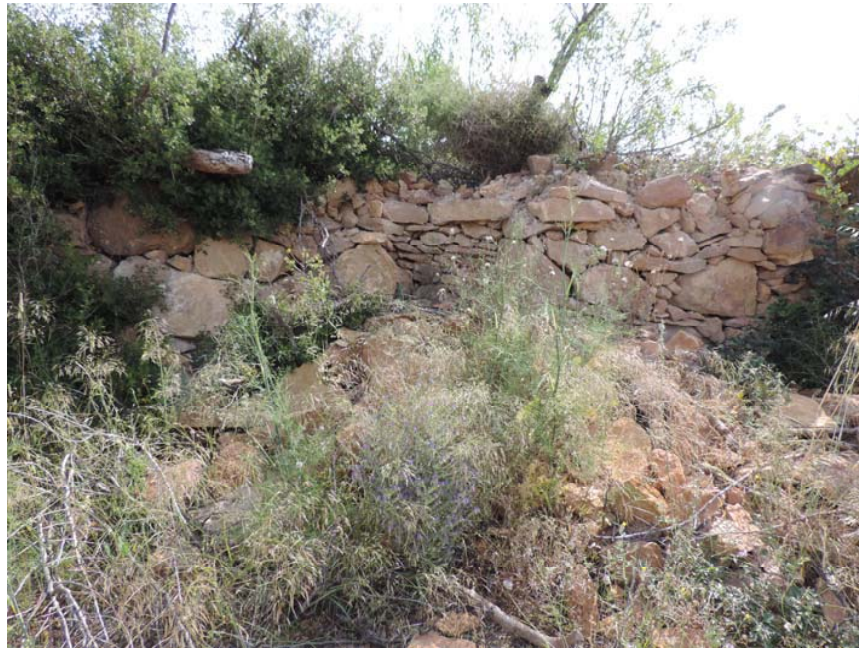
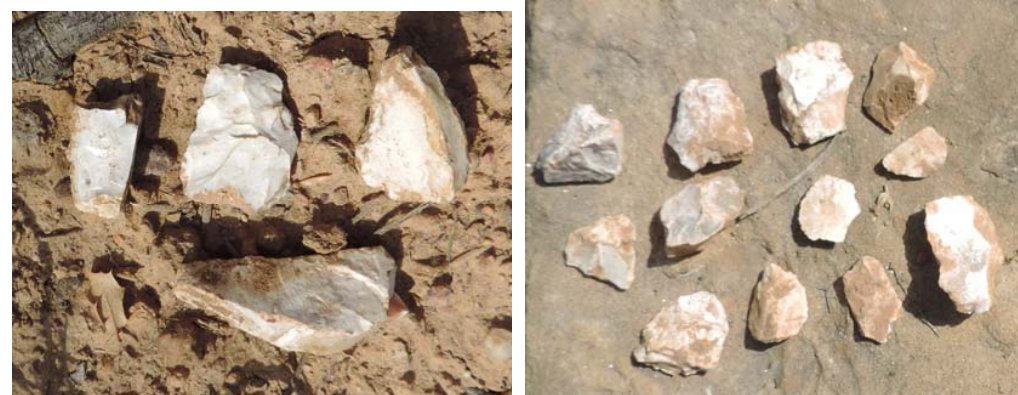
344. Refugio y otros:  
Coord. UTM 31T 268453 4489712

Este segmento de proyecto discurre entre terrenos muy bien trabajados y por lo tanto en buenas condiciones para el desarrollo de la prospección y otras parcelas abandonadas, impracticables.

En un muro de contención de terraza se observa la existencia de una pequeña estructura, que correspondería a un pequeño refugio para albergar objetos personales durante el tiempo de labor en el campo. Esta estructura recibe afección directa por parte del proyecto.

En los terrenos bien cultivados se han hallado algunos fragmentos y nódulos de sílex, muy calcificados.

Se propone la catalogación del refugio y la excavación de 4 sondeos mecánico/manuales para descartar la afección a un yacimiento arqueológico que pudiera permanecer inédito. Al finalizar los sondeos se aplicará seguimiento intensivo a los trabajos de desbroce salvo que se constate la existencia de un yacimiento puesto que, en tal caso, se procedería a su excavación en extensión.

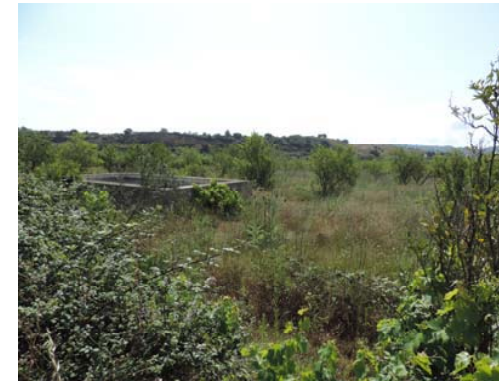
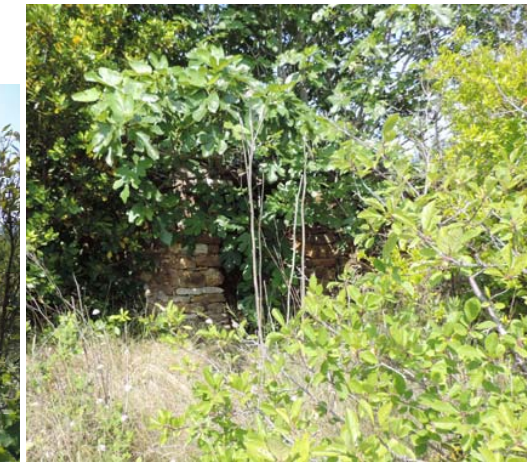
345. Balsa de riego:  
Coord. UTM 31T 268703 448954

Balsa de riego con la que el proyecto prevé afección directa, junto a un refugio que presenta obras de mantenimiento recientes y que también será desmantelado por la obra.

Se propone la catalogación de ambos de manera previa a su demolición, y el seguimiento a los desbroces en este tramo de proyecto.

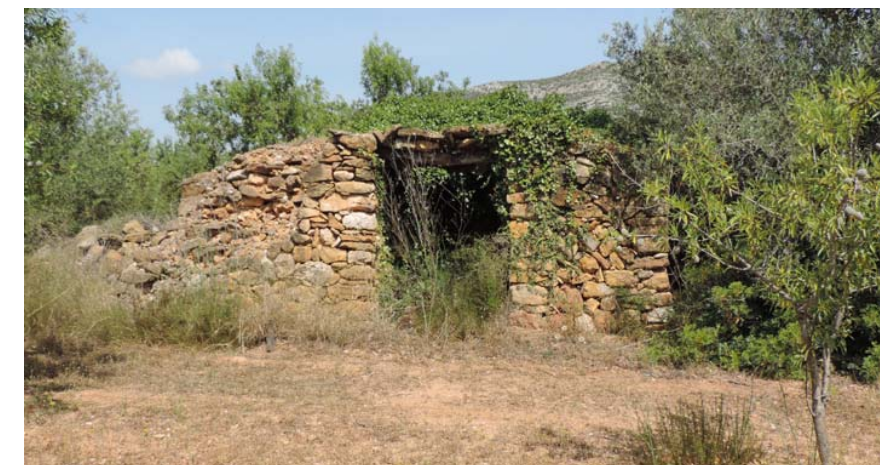
346. Conjunto etnológico:  
Coord. UTM 31T 268811 4489499

Conjunto etnológico compuesto por un refugio y un cucú; ambos quedan inmediatos a la banda de afección del proyecto, por lo que deberán balizarse de seguridad en fase de obra para evitar daños accidentales. También se propone su catalogación.

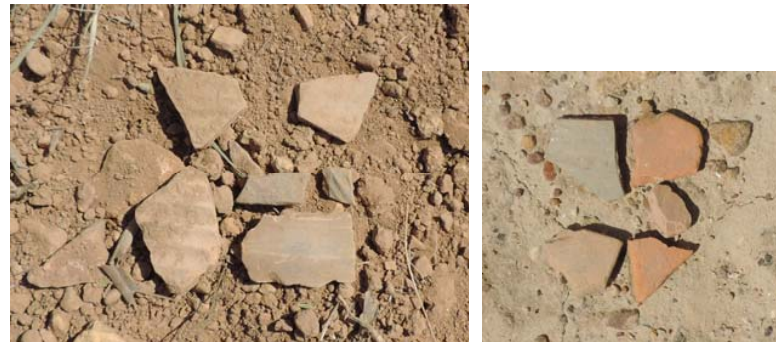
347. Cerámica de interés:  
Coord. UTM31T 268833 4489439

Este segmento de proyecto discurre por terrenos que, en algunos casos, presentan densa vegetación y, en otros, óptimas condiciones para el desarrollo de la prospección.

En el entorno indicado por la coordenada se han observado fragmentos cerámicos de diversa adscripción cronocultural, algunas posiblemente antiguas (iberorromano o ibérico).

Se propone la aplicación de seguimiento a los desbroces para garantizar que, de subyacer un área de interés arqueológico, éste pueda ser estudiado adecuadamente.

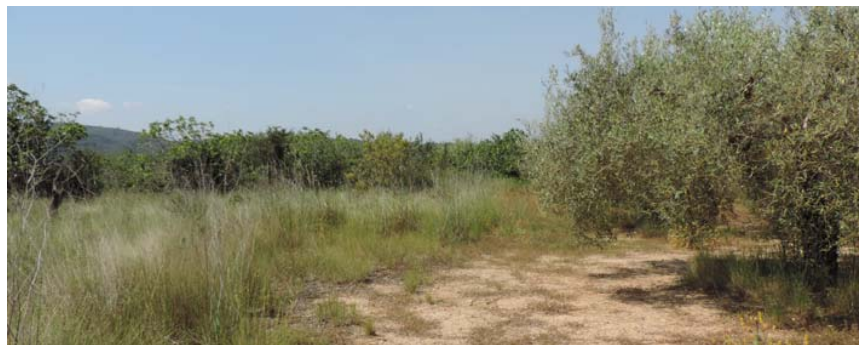
348. Cerámica de interés:  
Coord. UTM 31T 268904 4489477

El margen de seguridad de la zona señalada en el punto anterior también presenta parcelas con vegetación y otras bien trabajadas; en este caso, en las zonas con buena visibilidad se ha registrado la presencia de fragmentos cerámicos de diversas cronologías, todos ellos muy triturados.

Esta zona no recibe afección por parte del proyecto pero, en cualquier caso, la zona recayente al proyecto, con vegetación, debería ser trabajada con seguimiento.

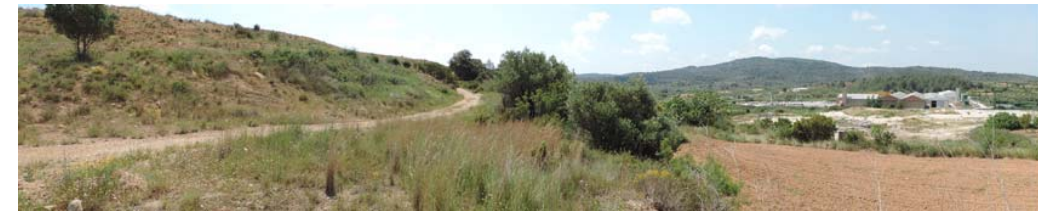
349. Banda de paso del proyecto:  
Coord. UTM 31T 269082 4489230

Segmento de proyecto que discurre por un área de ladera muy antropizada y erosionada en la que no se observan restos de interés patrimonial.

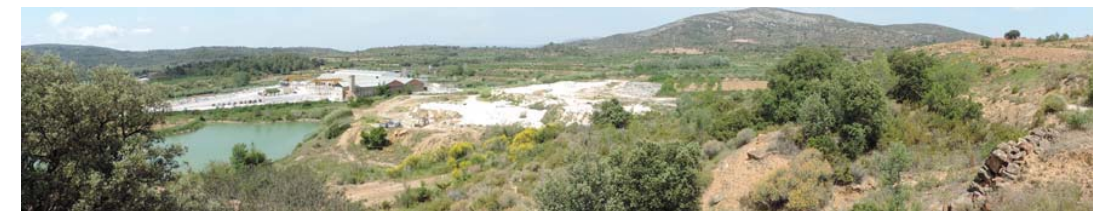
350. Tramo muy antropizados:  
Coord. UTM 31T 269171 4489111

Este segmento de proyecto aún continúa su avance por terrenos muy alterados, aterrazados y, en algunos casos, dedicados a la apicultura.

No se observan restos arqueológicos aunque parte del tramo presenta vegetación, por lo que se propone la aplicación de seguimiento arqueológico.

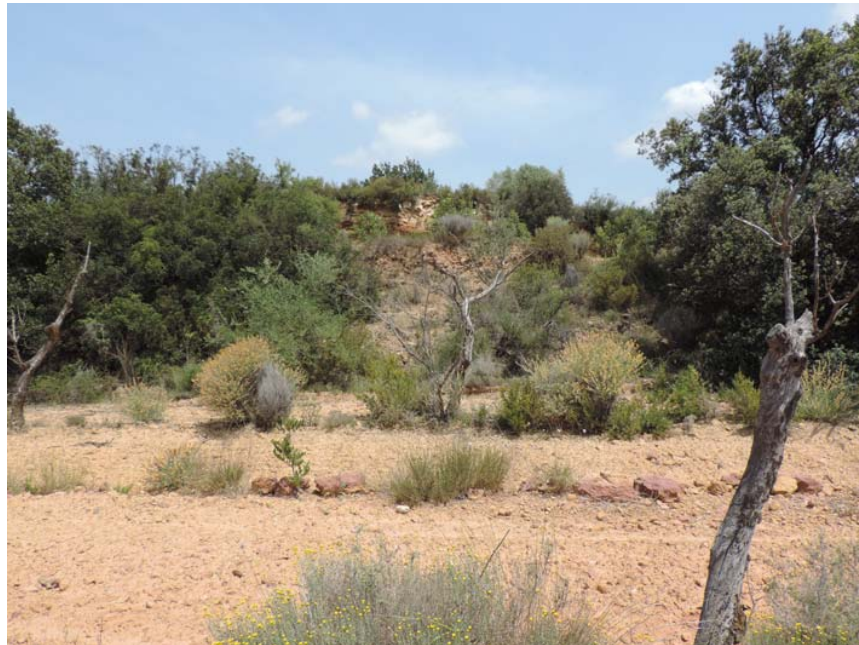
351. Cerámica de interés:  
Coord. UTM 31T 269336 4489072

En una zona de topografía de interés, con condiciones óptimas para su ocupación desde la antigüedad, se observan diferentes fragmentos cerámicos de adscripción cronocultural variada, muy triturados.

El entorno está muy alterado, y las terrazas son producto del desmonte parcial de la ladera.

Se propone el seguimiento arqueológico a los desmontes de la zona

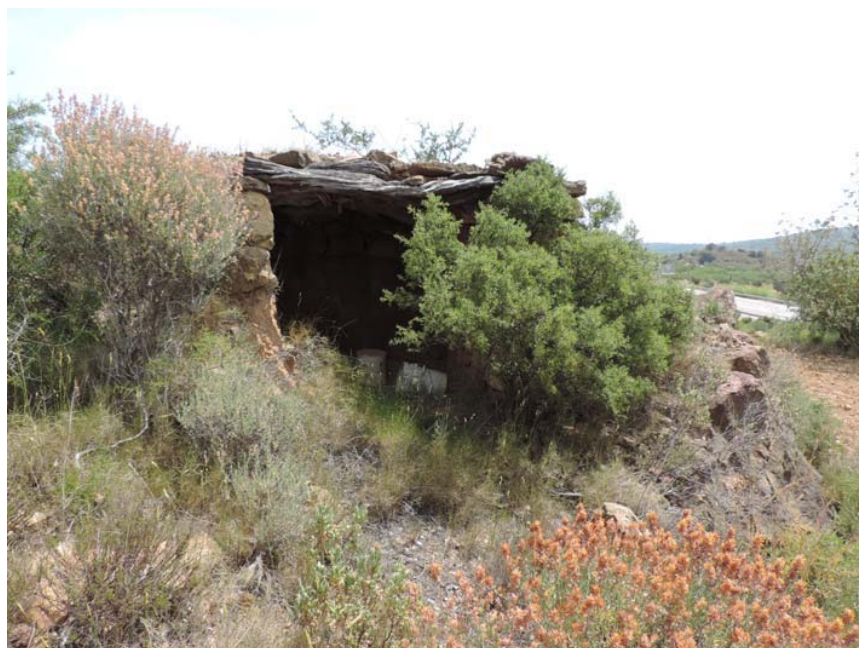
352. Refugio.  
Coord. UTM 31T 269369 4489054

Refugio de planta cuadrangular inmediato a la zona de obra pero que deberá ser conservado in situ. Para ello, con el fin de evitar el riesgo de daños accidentales derivados del paso de

maquinaria y vehículos pesados por sus cercanías, deberá ser balizado debidamente. También se propone su catalogación.

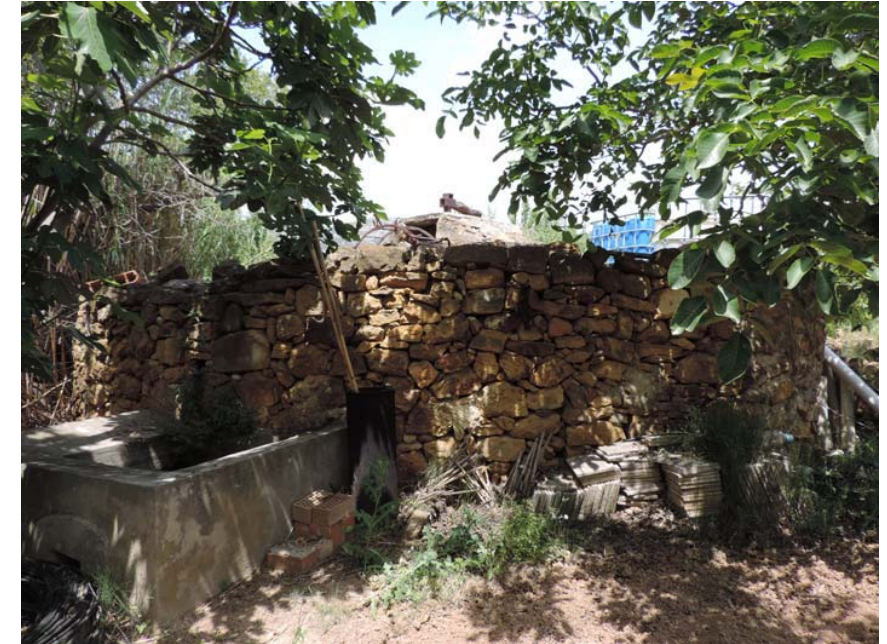
353. Noria, Pozo y otros:  
Coord. UTM 31T 269376 4488896

Noria en buen estado de conservación

No recibe afección por parte del proyecto; se propone su catalogación y, si fuera necesario, su balizado de seguridad.

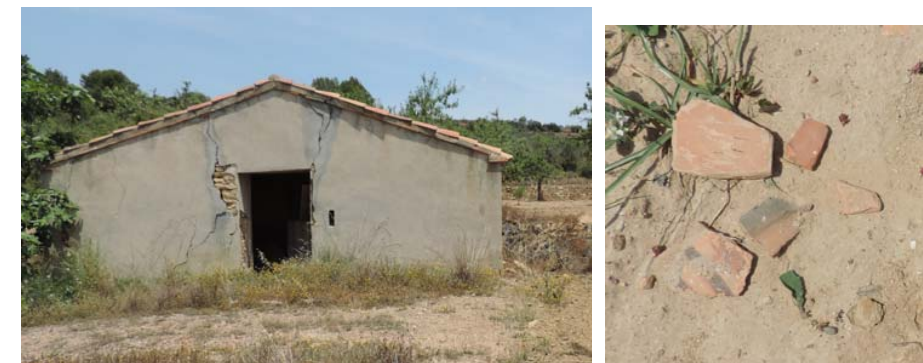
354. Maset y cerámicas de interés:  
Coord. UTM 269376 4488896

Maset con obras de mantenimiento recientes y cerámicas de interés.

.Se sitúa en terrenos en los que se han observado restos cerámicos de interés, por lo que se propone su catalogación y el seguimiento a los desbroces de la zona.

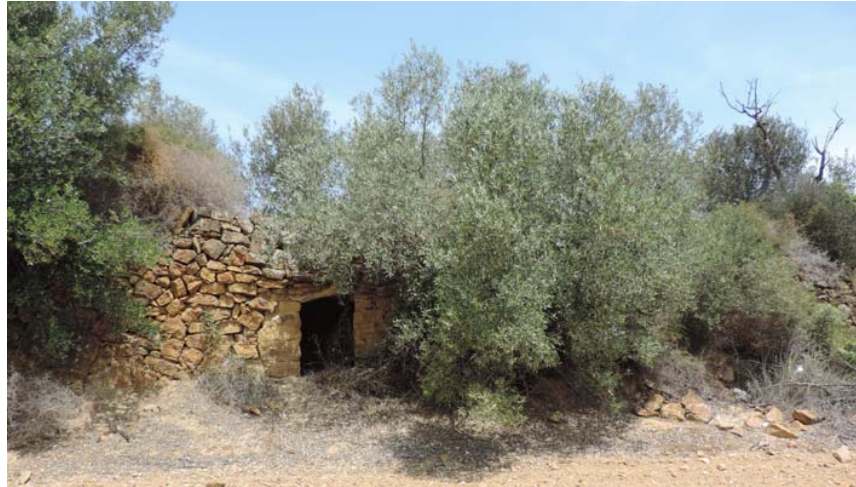
355. Refugio:  
Coord. UTM 31T 269468 4488953

Refugio trabado a un margen de mampostería en seco. Es tangente a la banda de afección.

Los campos de alrededor presentan fragmentos cerámicos de diversa adscripción cronocultural, destacando la cerámica moderna. Se propone el seguimiento arqueológico a los desmontes de este entorno.

Deberá considerarse su conservación in situ pero, en cualquier caso, deberá ser catalogado.

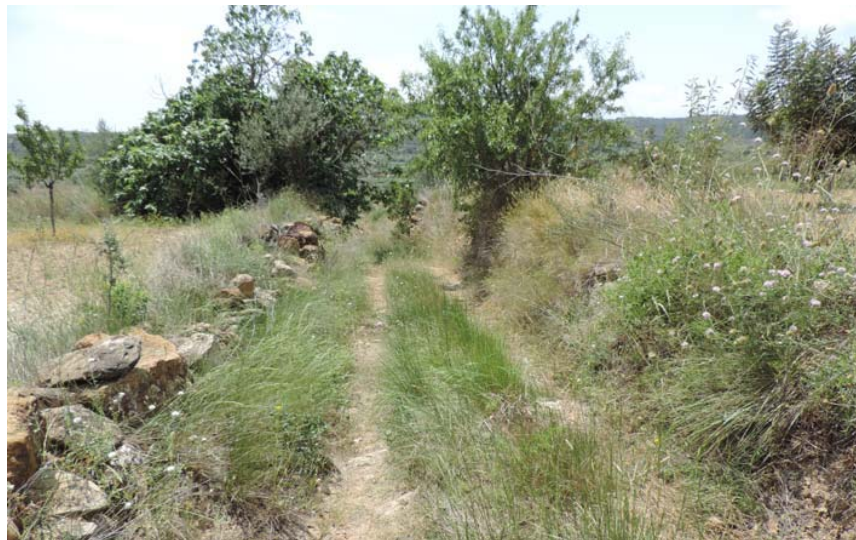
356. Camino empedrado:  
Coord. UTM 31T 269566 4488997

Camino que arranca en la Vía Augusta y que se dirige a un as cercano. Se observa una calzada de lajas, posiblemente perdidas en gran medida.

Los terrenos que se abren a ambos lados del mismo presentan diferentes fragmentos cerámicos, por lo que el seguimiento también facilitará información al respecto de su procedencia.

Recibe afección directa del proyecto; se propone su catalogación y seguimiento a los desmontes con el fin de documentar el posible origen de la calzada.

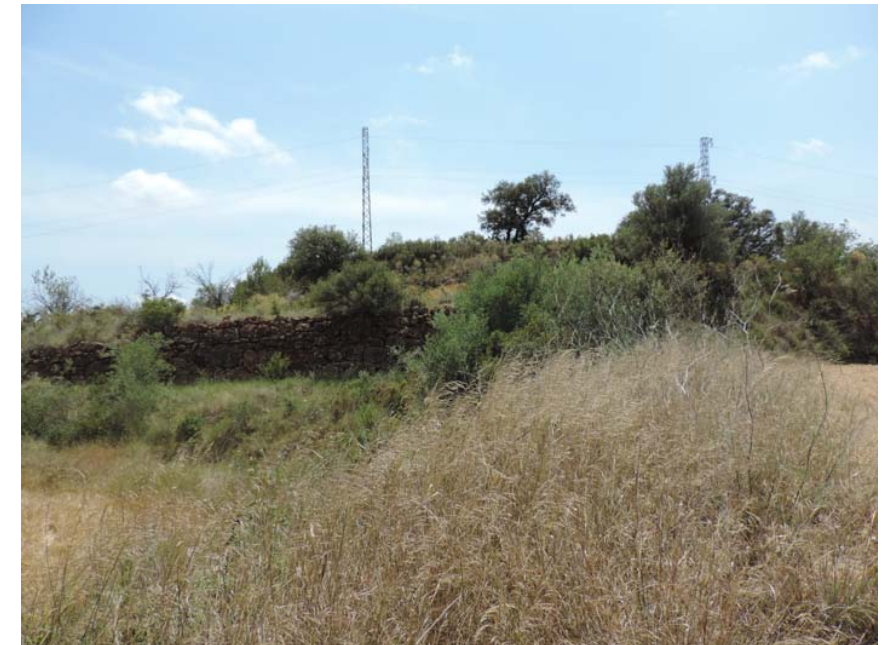
357. Cerro con topografía de interés:  
Coord. UTM 31T 269889 4489008

Cerro con topografía de interés que no recibe afección directa por parte del proyecto.

En sus laderas se observan muros de mampostería de diversa entidad.

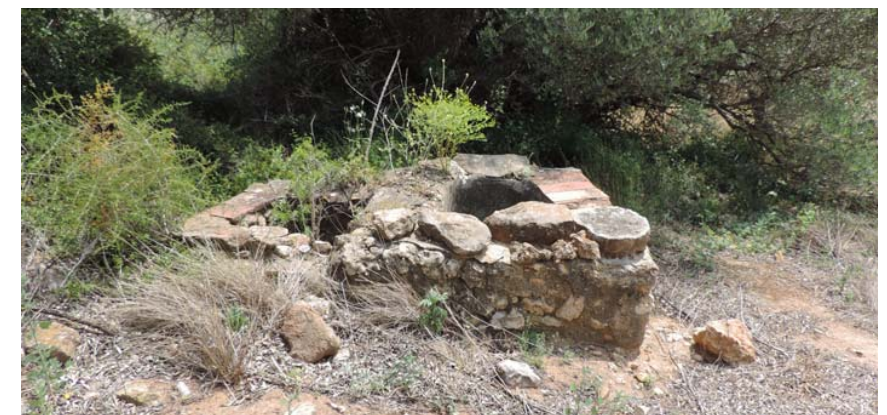
358. Pozo y otros:  
Coord. UTM 31T 264080 44880331

Pequeño pozo con obras de mantenimiento, junto a una pileta de abrevadero. Se sitúa en el ámbito del proyecto, en riesgo de afección, pero deberá ser balizado adecuadamente para evitar daños accidentales; también se recomienda su catalogado.

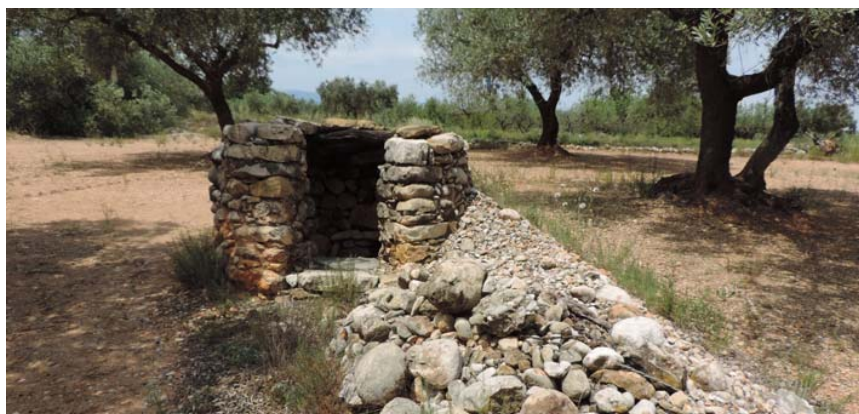
359. Pozo en muro de mampostería:  
Coord. UTM 264169 44880641

Pozo muy bien conservado, trabado a un muro de margen, y que recae en el ámbito de afección directa del proyecto. Deberá ser catalogado de manera previa a su desmonte.

Se sitúa en terrenos en óptimas condiciones para el desarrollo de la prospección, pero no se aprecian restos arqueológicos.

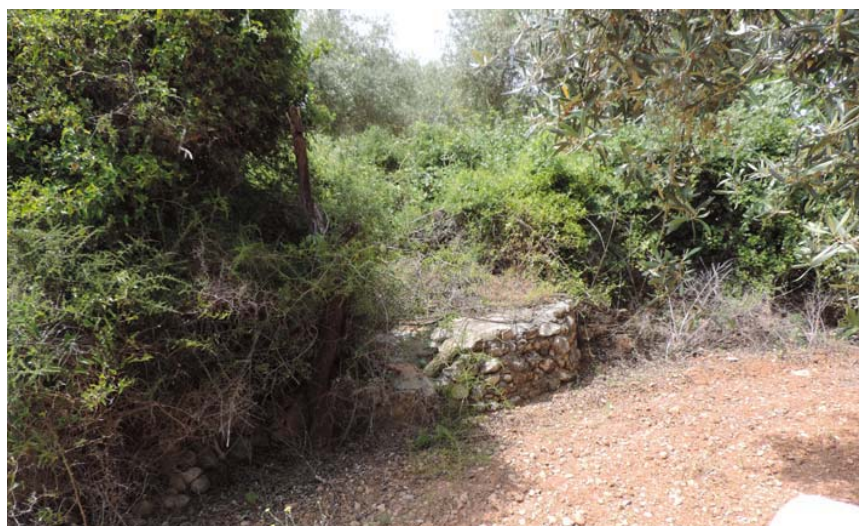
361. Posible aljibe:  
Coord. UTM 31T 264033 44879981

Posible aljibe con obras de mantenimiento; se sitúa en zona de riesgo de recibir afección directa por parte del proyecto por lo que, de manera previa a cualquier acción sobre éste, se procederá a su catalogación.

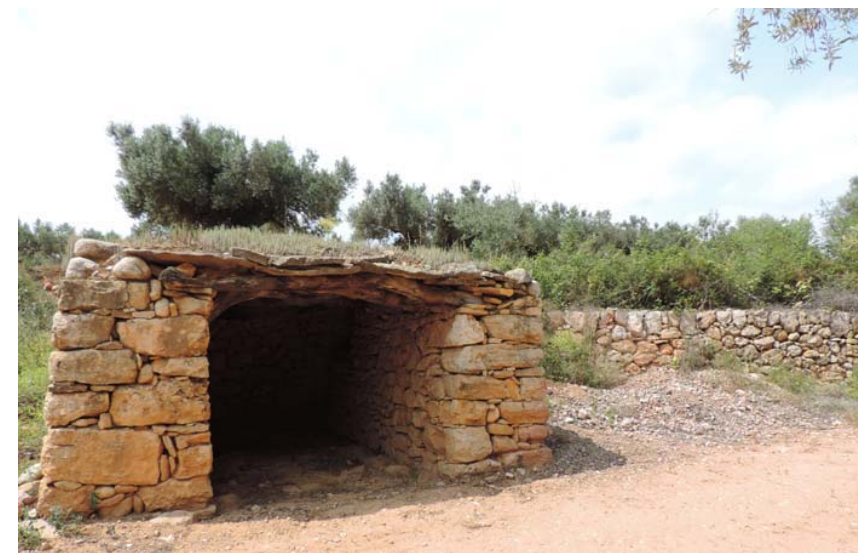
362. Refugio:  
Coord. UTM 31T 264279 44880111

Refugio de planta cuadrangular inmediato a la zona de proyecto y trabado a un muro de margen, con riesgo de afección directa y, para evitarlo, se balizará adecuadamente de manera previa al inicio de la obra; también deberá ser catalogado.

Se sitúa en terrenos en óptimas condiciones para el desarrollo de la prospección, y no se han observado restos arqueológicos.

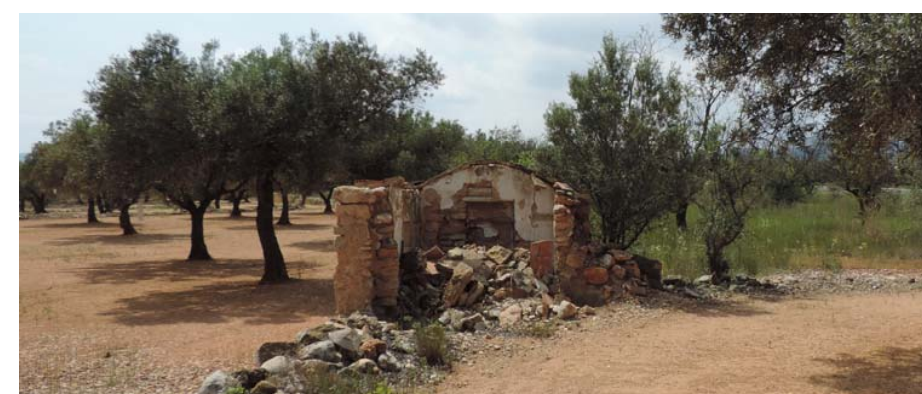
363. Caseta de volta:  
Coord. UTM 31T 264406 44880331

Caseta d volta mal conservada, fuera del riesgo de afección directa el proyecto.

Se propone su catalogación.

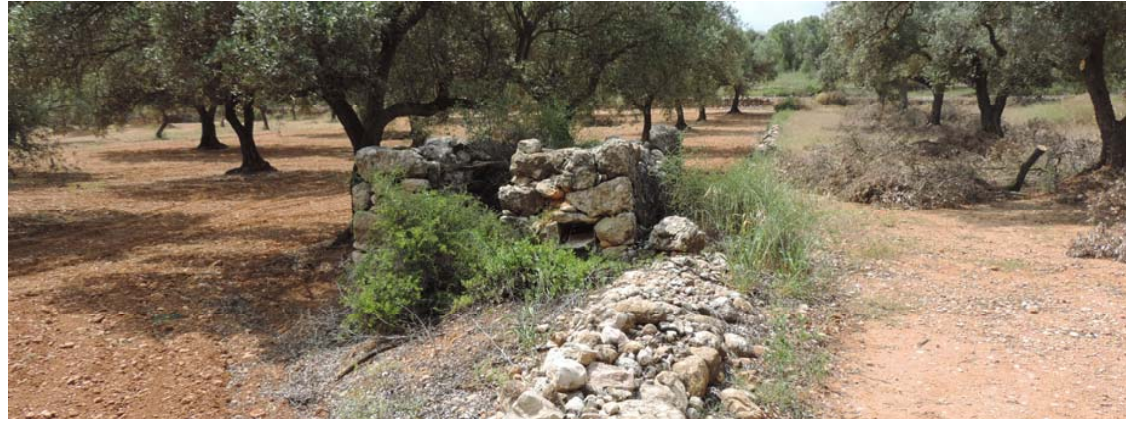
364. Refugio:  
Coord. UTM 31T 264283 44879361

Pequeño refugio parcialmente hundido, sin riesgo de afección directa por parte del proyecto.

Se propone su catalogación.

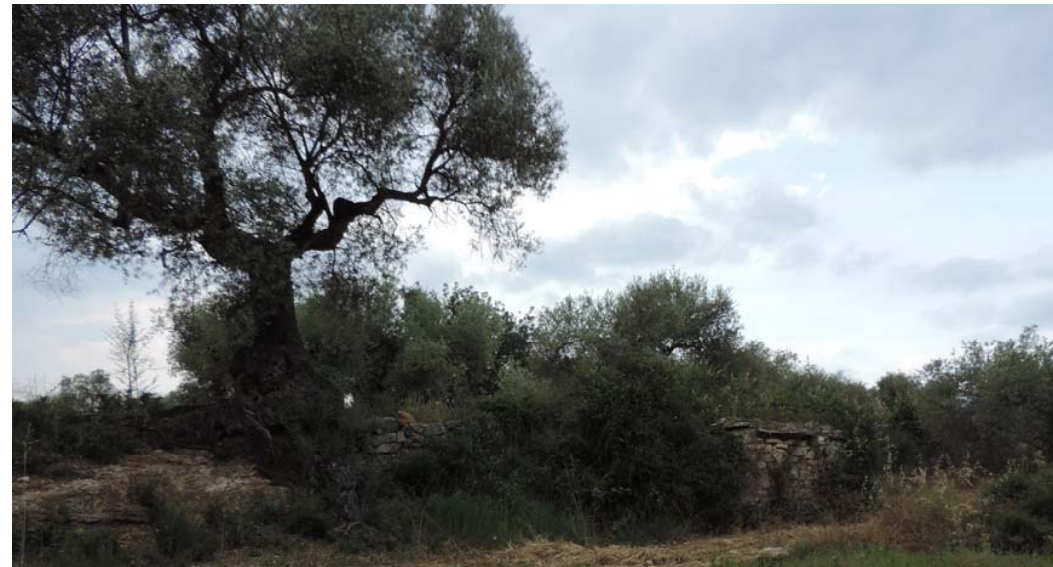
365. Refugio junto a olivo milenario:  
Coord. UTM 31T 260650 44853771

Refugio de planta circular, parcialmente hundido. Se sitúa en una parcela en la que existen olivos milenarios; recae en el ámbito del proyecto por lo que parece difícil eliminar el riesgo de afección. Se deberán catalogar de manera previa a cualquier acción de obra en la zona.

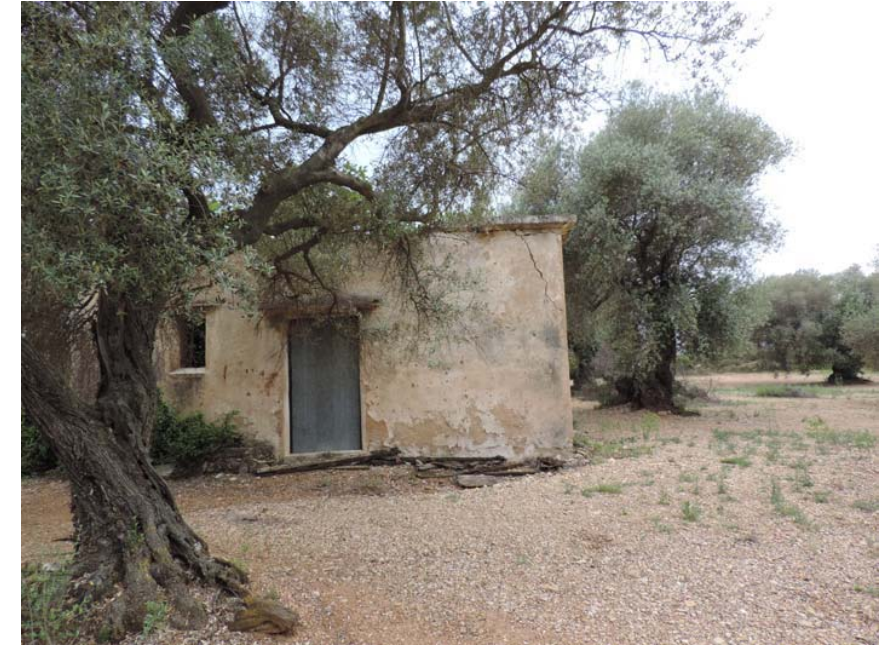
366. Maset:  
Coord. UTM 31T 260704 44853671

Maset en ruinas que recae en el ámbito de afección del proyecto, aunque con posibilidades de poder ser conservado in si u. Se localiza en terrenos en los que hay olivos milenarios; no se observan restos arqueológicos.

Se propone la salvaguarda del maset, garantizando la seguridad vial en la zona; también deberá ser catalogado

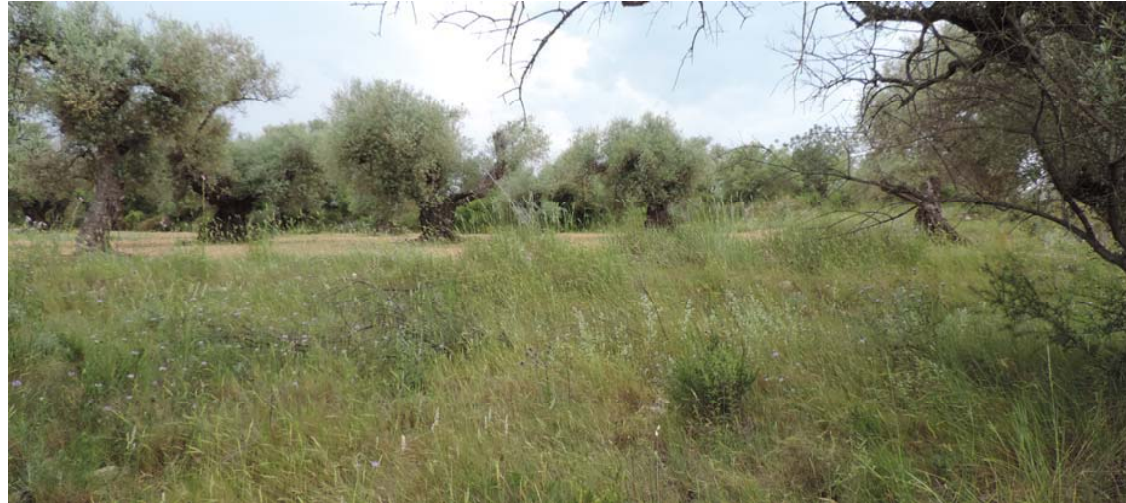
368. Zona de estudio y margen de seguridad:  
Coord. UTM 31T 260790 4485330

Entorno del proyecto y margen de seguridad que, en este tramo, presenta densa vegetación y hay olivos milenarios. Se propone seguimiento a los desbroces.

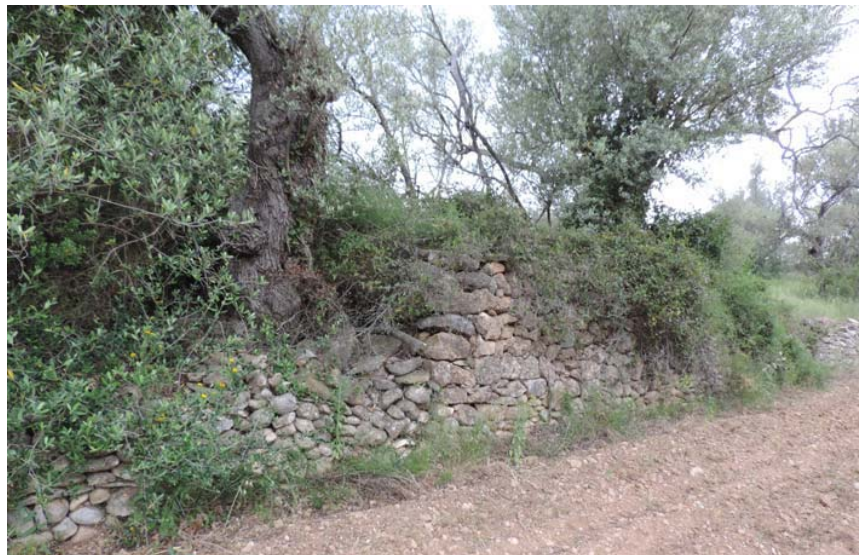
369. Posible refugio:  
Coord. UTM 31t 260749 4485201

Posible refugio de planta cuadrangular que estaría parcialmente hundido y se encuentra perdido bajo una densa capa de vegetación. Sin afección directa por parte del proyecto. Catalogar.

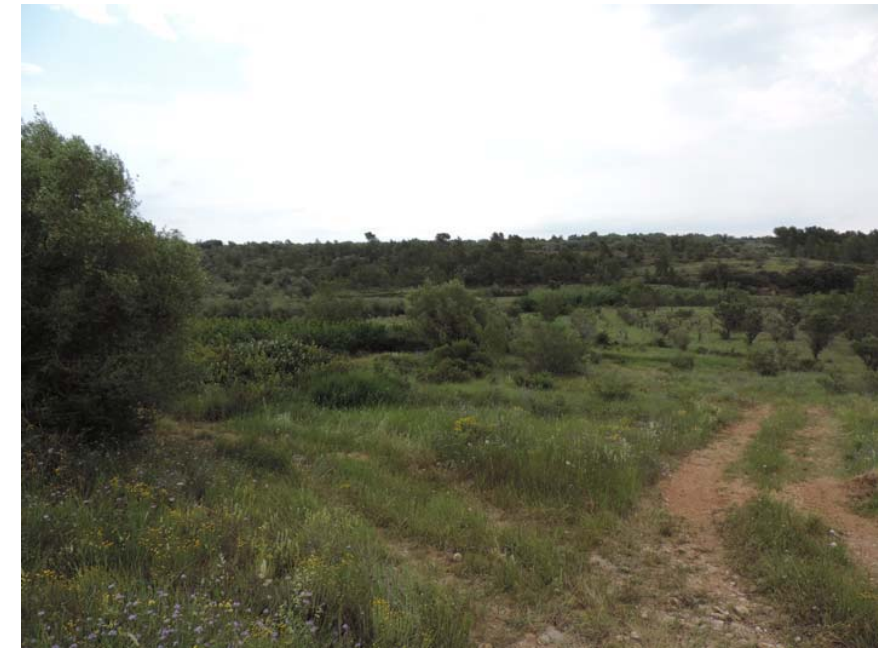
370. Zona de estudio:  
Coord. UTM 31T 260596 4485480

Vista general del ámbito en este segmento del proyecto, con vegetación que dificulta la realización de la prospección, y muros de mampostería en seco de diversa entidad.

Sería adecuado realizar seguimiento a los desbroces.

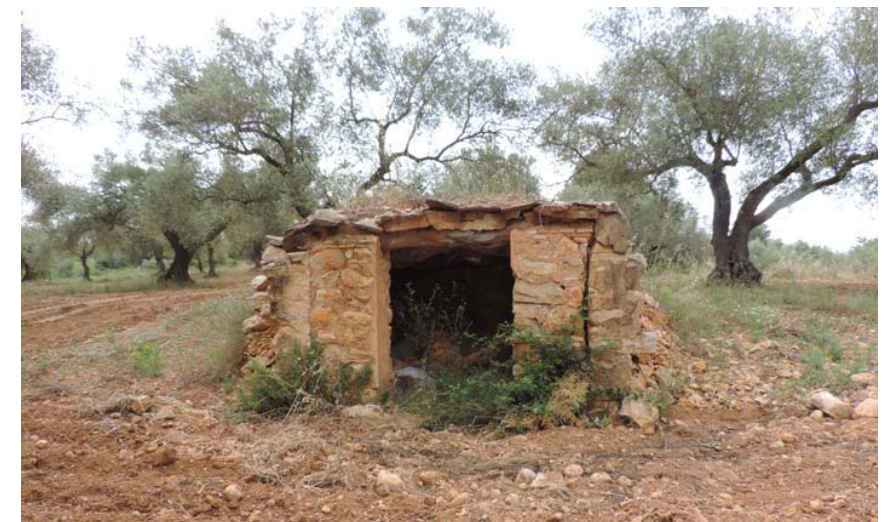
371. Refugio:  
Coord. UTM 31T 260612 4485637

Refugio de planta cuadrangular con obras de mantenimiento; debería ser catalogado. Es cercano a la zona de obras, por lo que se propone su balizado de seguridad.

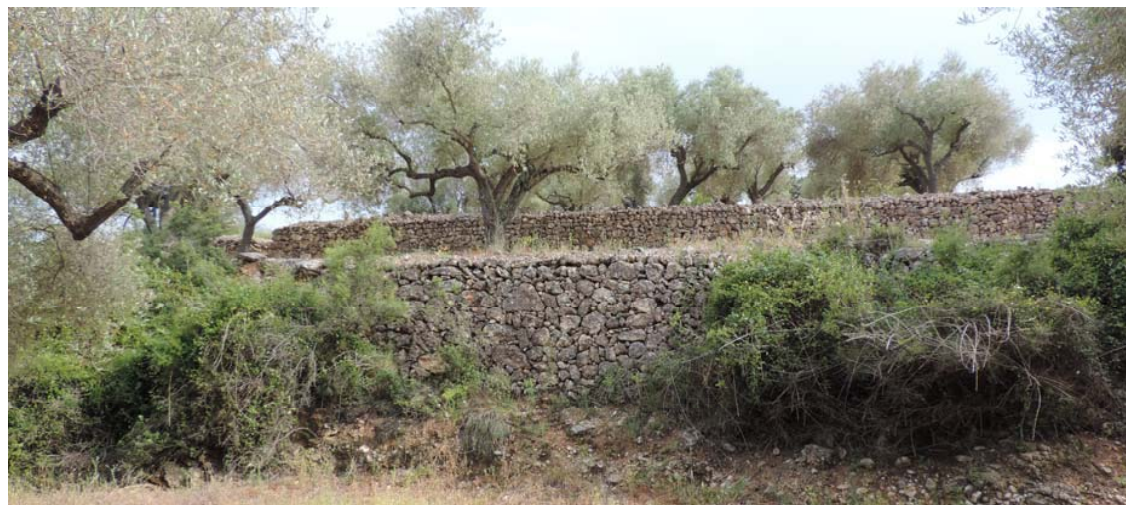
373. Muros de mampostería y Assegador de Madrid a Barcelona:  
Coord. UTM 31T 260448 4485642

La afección a estas estructuras, por la naturaleza del proyecto, resulta inevitable.

En este segmento de proyecto también hay zona de densa vegetación que han impedido el correcto desarrollo del estudio.

Se propone asimismo el seguimiento a los desbroces de la zona.

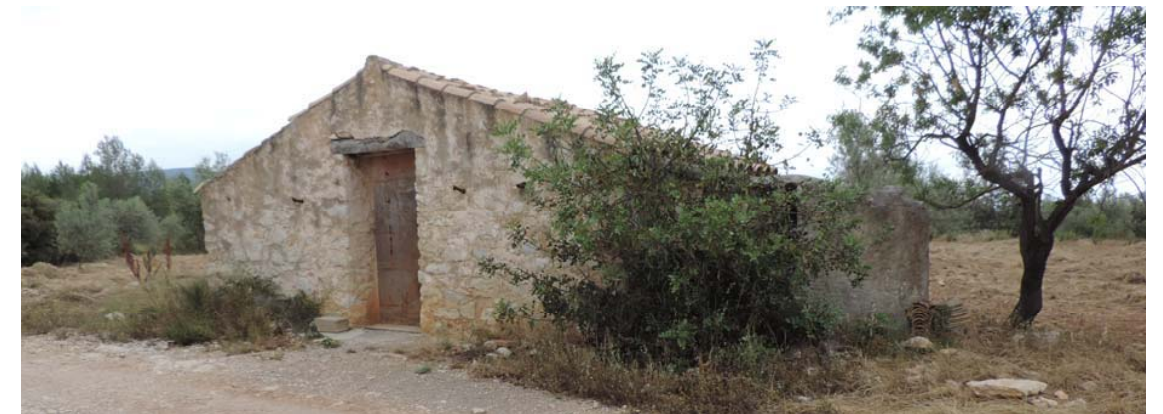
374. Maset con pozo:  
Coord. UTM 31T 258523 4482419

Se localiza tangente a la banda de afección del proyecto por lo que se propone su balizado de seguridad para evitar daños accidentales, así como su catalogación. No se observan restos asociables a un yacimiento arqueológico.

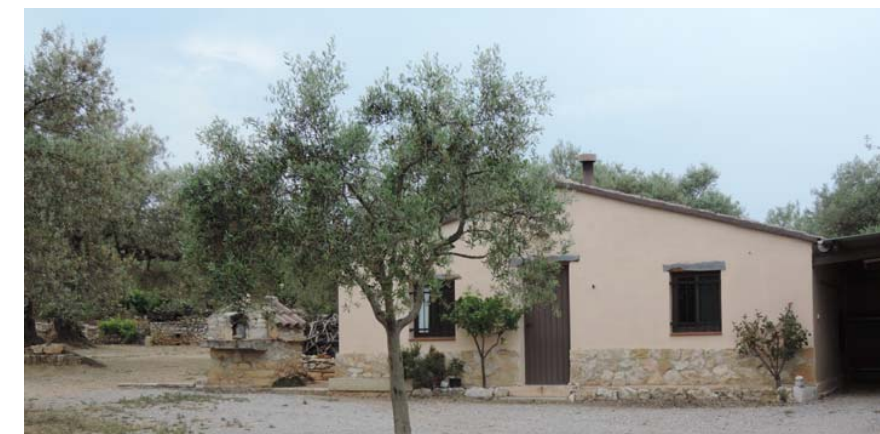
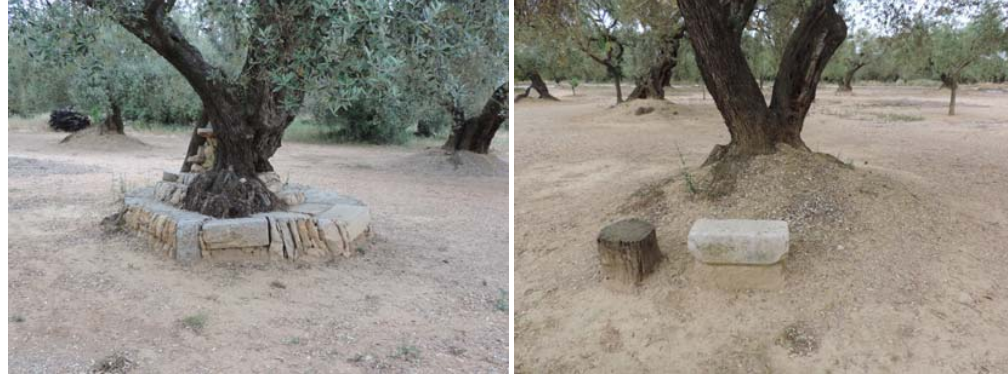
375. Maset;  
Coord. UTM 31T 258426 4482308

Maset de uso vacacional y como caseta de aperos

Maset adaptado a uso vacacional; recibe la afección directa del proyecto. Se recomienda su catalogación y reservar las piezas de sillería del entorno.

Se localiza en terrenos en óptimas condiciones para el desarrollo de la prospección pero no se observan vestigios arqueológicos.

Cabe destacar la presencia de piezas de sillería de caliza azul, estando en algunos casos utilizadas formando los r ogles de algunos de los olivos milenarios que hay en la propiedad.

Según el propietario de la finca, proceden de la demolición de una vivienda de su propiedad, localizada en Sant Mateu.

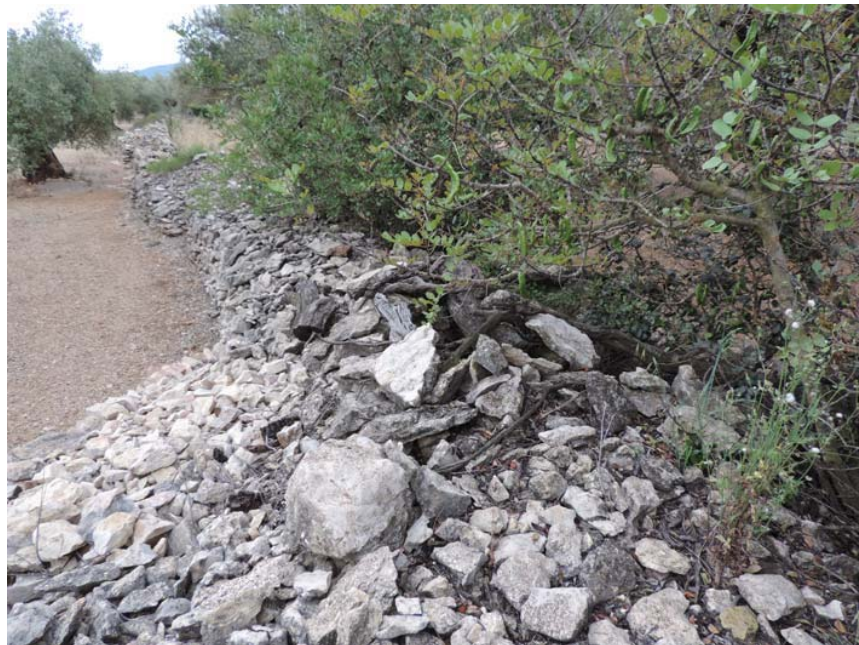
376. Refugio:  
Coord. UTM 31T 3258327 4482303

Refugio hundido, construido sobre un muro de margen, situado tangente a la zona de afección del proyecto. Se recomienda su catalogación.

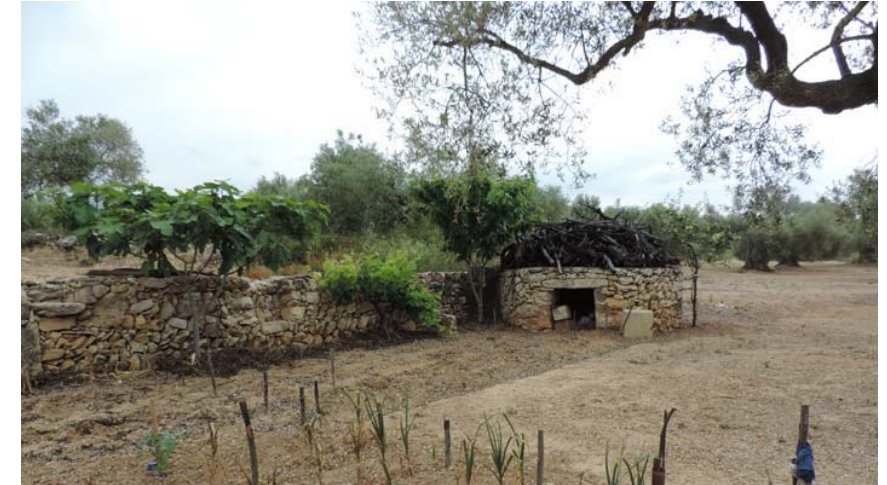
377. Refugio:  
Coord. UTM 31T 258392 4482289

Refugio en óptimas condiciones de conservación, próximo a la banda de afección del proyecto, con riesgo de afección directa.

Se construye trabado a un muro de mampostería en el que se observan una serie de escalones para facilitar el tránsito entre parcelas.

Sería adecuada su conservación in situ si ello no compromete la seguridad del futuro vial; se recomienda su catalogación y, si procede, su balizado de seguridad.

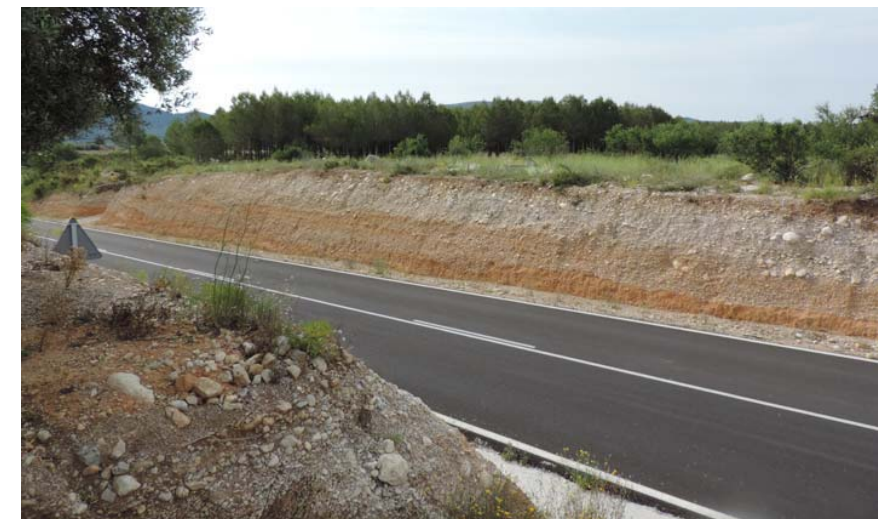
378. La Rambla Segarra:  
Coord. UTM 31T 258271 4479068

El proyecto en este tramo prevé intersección con la Rambla Segarra y, como se observa en la fotografía, las secciones abiertas sobre los taludes del terreno colindante, no aportan estratos de interés patrimonial.

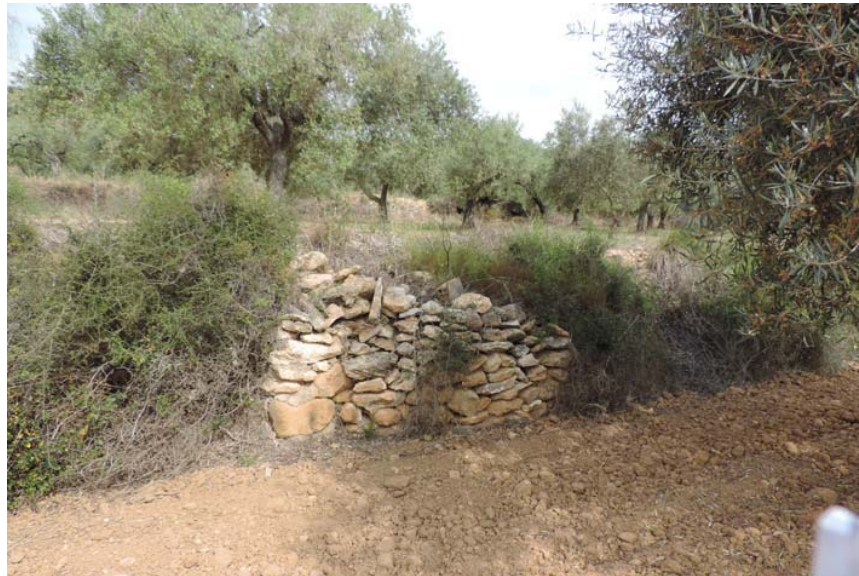
379. Refugio:  
Coord. UTM 31T 252937 4465355

Refugio construido trabado a un muro de mampostería. Se encuentra parcialmente oculto bajo una densa vegetación.  
Recibe afección directa por parte del proyecto; se propone su catalogación.

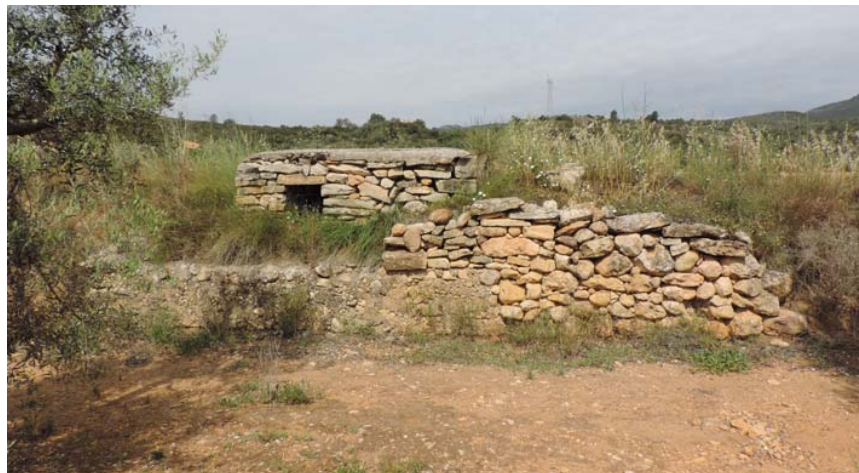
380. Refugio:  
Coord. UTM 31T 253101 4465239

Refugio en el que se observan obras de mantenimiento reciente; se localiza inmediato a la banda de afección del proyecto, por lo que deberá ser balizado para evitar daños accidentales.

Se propone asimismo su catalogación.

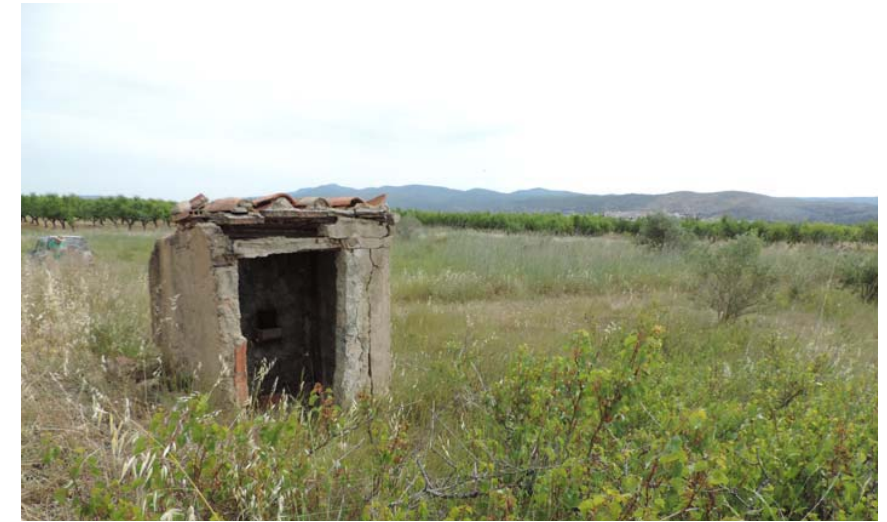
381. Pozo:

Pozo con cubierta de reciente construcción; se sitúa tangente al ámbito de proyecto por lo que se recomienda su balizado para evitar afección accidental. También se propone su catalogación.

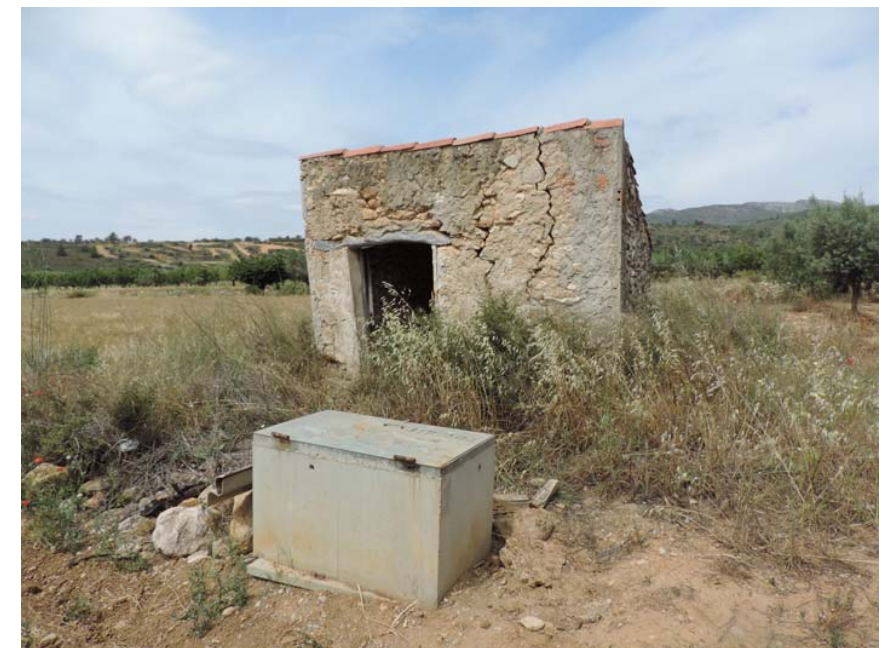
382. Caseta de aperos:  
Coord. UTM 31T 253478 4465382

Caseta de aperos en la que se observan obras recientes, para mantenimiento. No recibe afección por parte del proyecto pero, aún así, se propone su catalogación.
