## **ANEXO Nº 8.- ESTUDIO DE PATRIMONIO**

VALORACIÓN DE AFECCIONES AL PATRIMONIO CULTURAL DE LAS VARIANTES  
 DEL PROYECTO "AUTOVÍA A-7, DEL MEDITERRÁNEO TRAMO: VILANOVA  
 D'ALCOLEA – TRAIQUERA. PROVINCIA DE CASTELLÓN  
 Memoria de Prospección para Impacto Patrimonial

Memoria de Prospección para Impacto Patrimonial

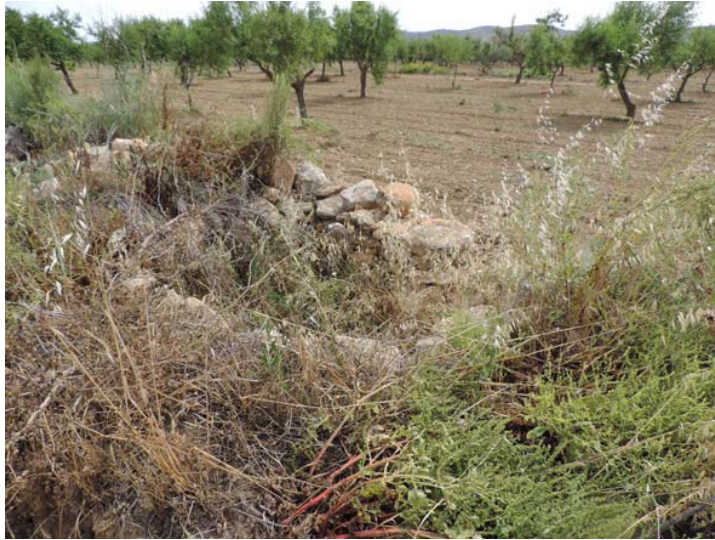
383. Refugio:  
Coord. UTM 31T 253567 4465295

Refugio de planta ovalada muy mal conservado, hundido. Se construye trabado a un muro de mampostería.

Es muy cercano a la banda de proyecto por lo que, para garantizar que no recibe afecciones accidentales en fase de obra, se recomienda su balizado de seguridad así como su catalogación.

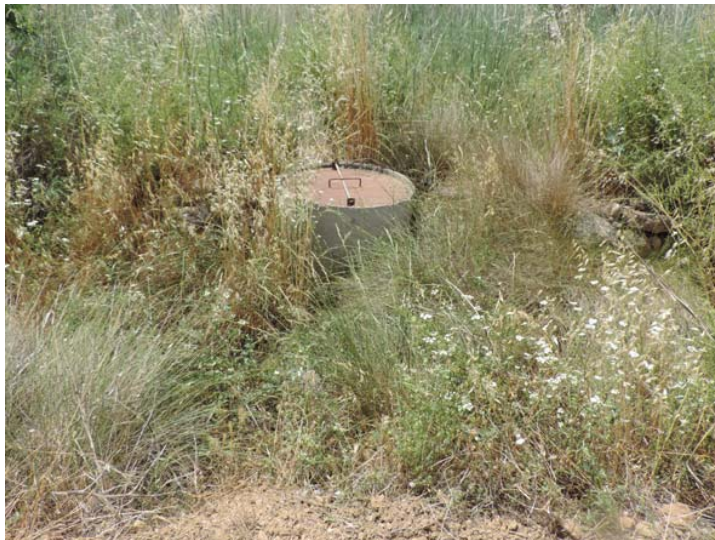
384. Pozo:  
Coord. UTM 31T 253880 4465353

Pozo con cubierta contemporánea, en servicio.

Se sitúa cercano a la obra, pero sin riesgo de afección directa aunque, para evitar posibles daños accidentales, se propone su balizado de seguridad así como su catalogación.

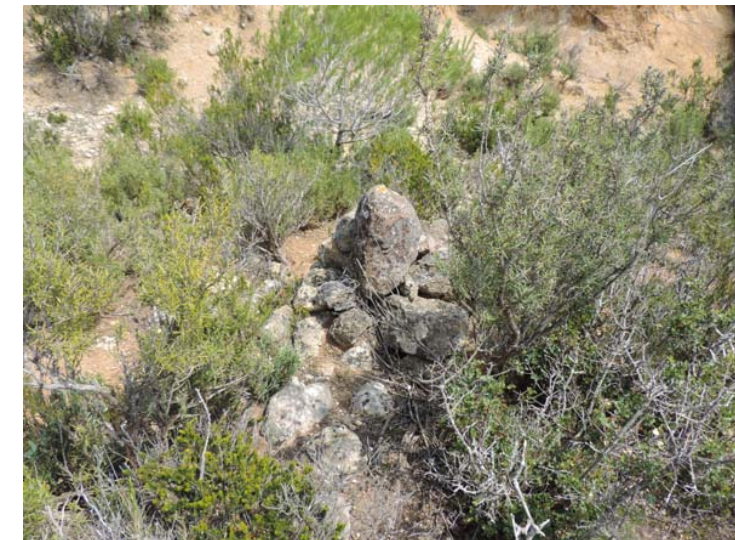
388. Mojón de término:  
Coord. UTM 31T 248768 4456285

En el punto indicado por la coordenada se observan los restos de lo que pudo ser un mojón de término.

Recibe afección directa por parte del proyecto, por lo que se propone su catalogación antes de que sea desmantelado, de poderse constatar la funcionalidad propuesta.

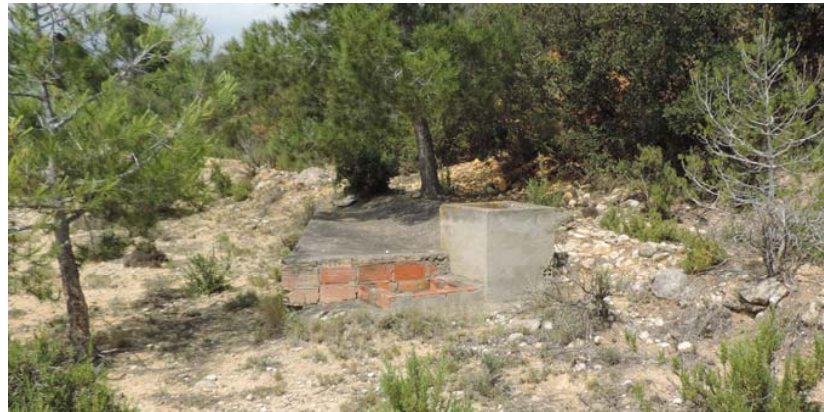
389. Aljibe:  
Coord. UTM 31T 248740 4456195

Aljibe o pozo con obras de mantenimiento recientes; recibe afección directa por parte del proyecto.

En su entorno no se han hallado restos de interés arqueológico.

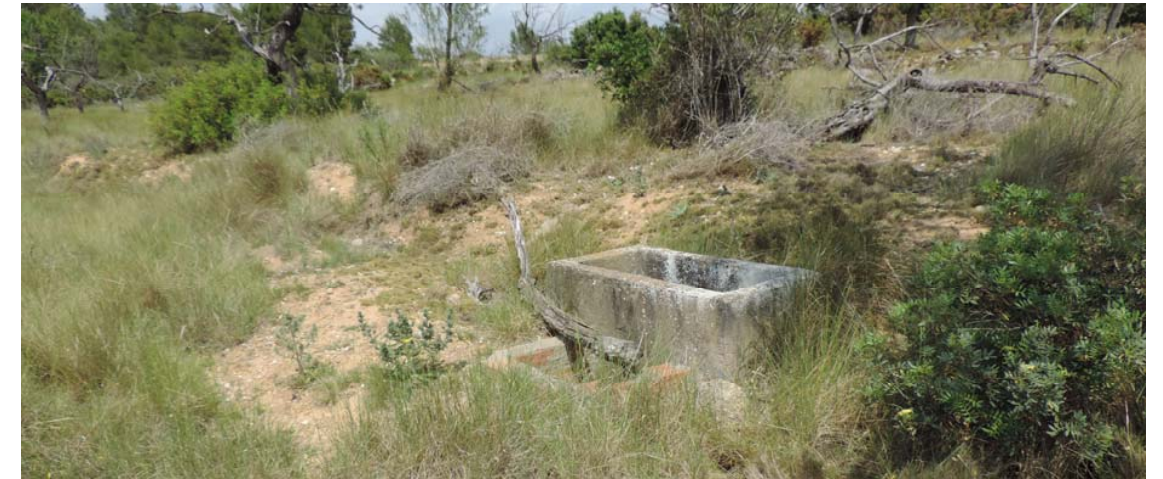
390. Pozo:  
Coord. UTM 31T 248716 4456094

Como en el caso anterior, también esta estructura es de tipo hidráulico aunque resulta difícil determinar si se trata de un pozo o de un aljibe ya que, las obras de mantenimiento, podrían haber desvirtuado su aspecto original.

Se sitúa tangente al proyecto por lo que, par garantizar la no afección en fase de obra, se propone un balizado de seguridad; asimismo este elemento deberá ser catalogado.

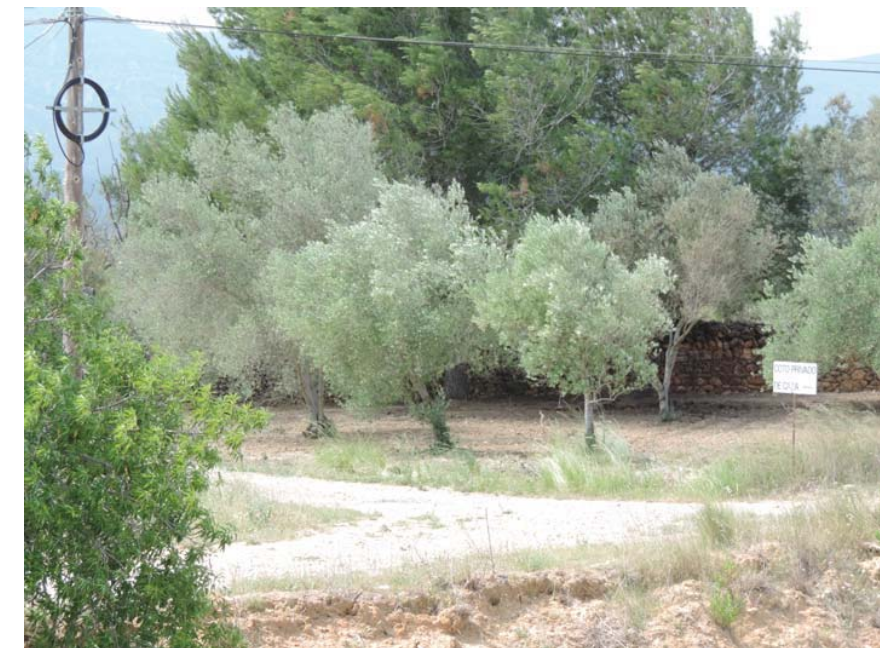
Los terrenos en los que rodean al pozo se observan algunos fragmentos cerámicos que podrían asociarse con las halladas en la anterior prospección en este mismo entorno.

Desde este mismo punto se toma la siguiente fotografía, que muestra el ámbito en el que se han hallado cerámicas modernas, señalado en la imagen que se incluye:

Se propone la aplicación de seguimiento a los desbroces de la zona, para garantizar la no afección a elementos de interés.
