Informe técnico

A-017/2021

Accidente ocurrido el día 18 de mayo de 2021,
a la aeronave SPEED 2002, matrícula EC-XIE
en Torremocha de Jiloca (Teruel, España)

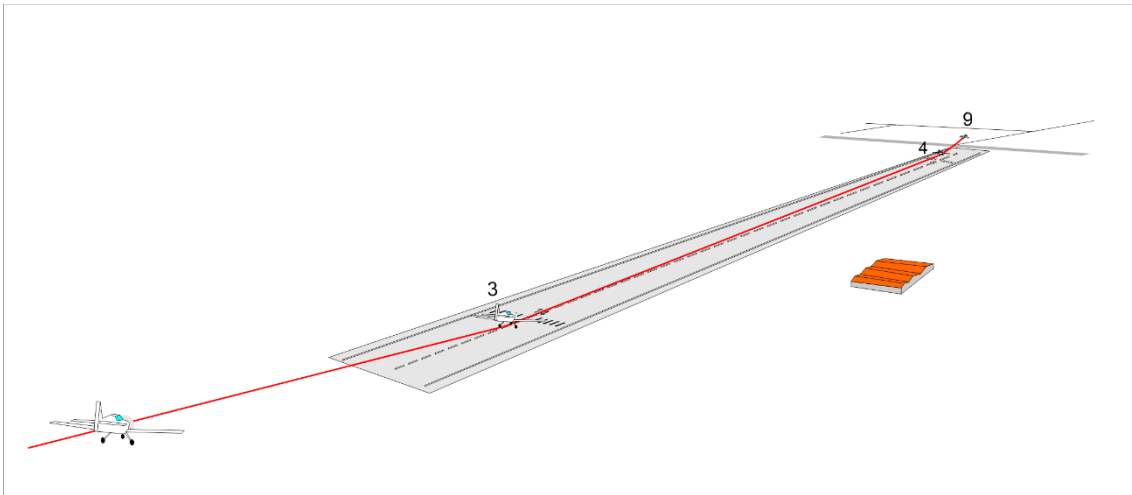
FIG. 4 VISTA EN PERSPECTIVA DE LA TRAYECTORIA

El tramo de aproximación final se realizó entre 118 y 129 km/h y la toma se produjo a unos 104 km/h. En la tabla se ha estimado la velocidad indicada durante el aterrizaje con las condiciones del día del accidente, en ella se puede ver que la toma se produjo a unos 92 km/h.

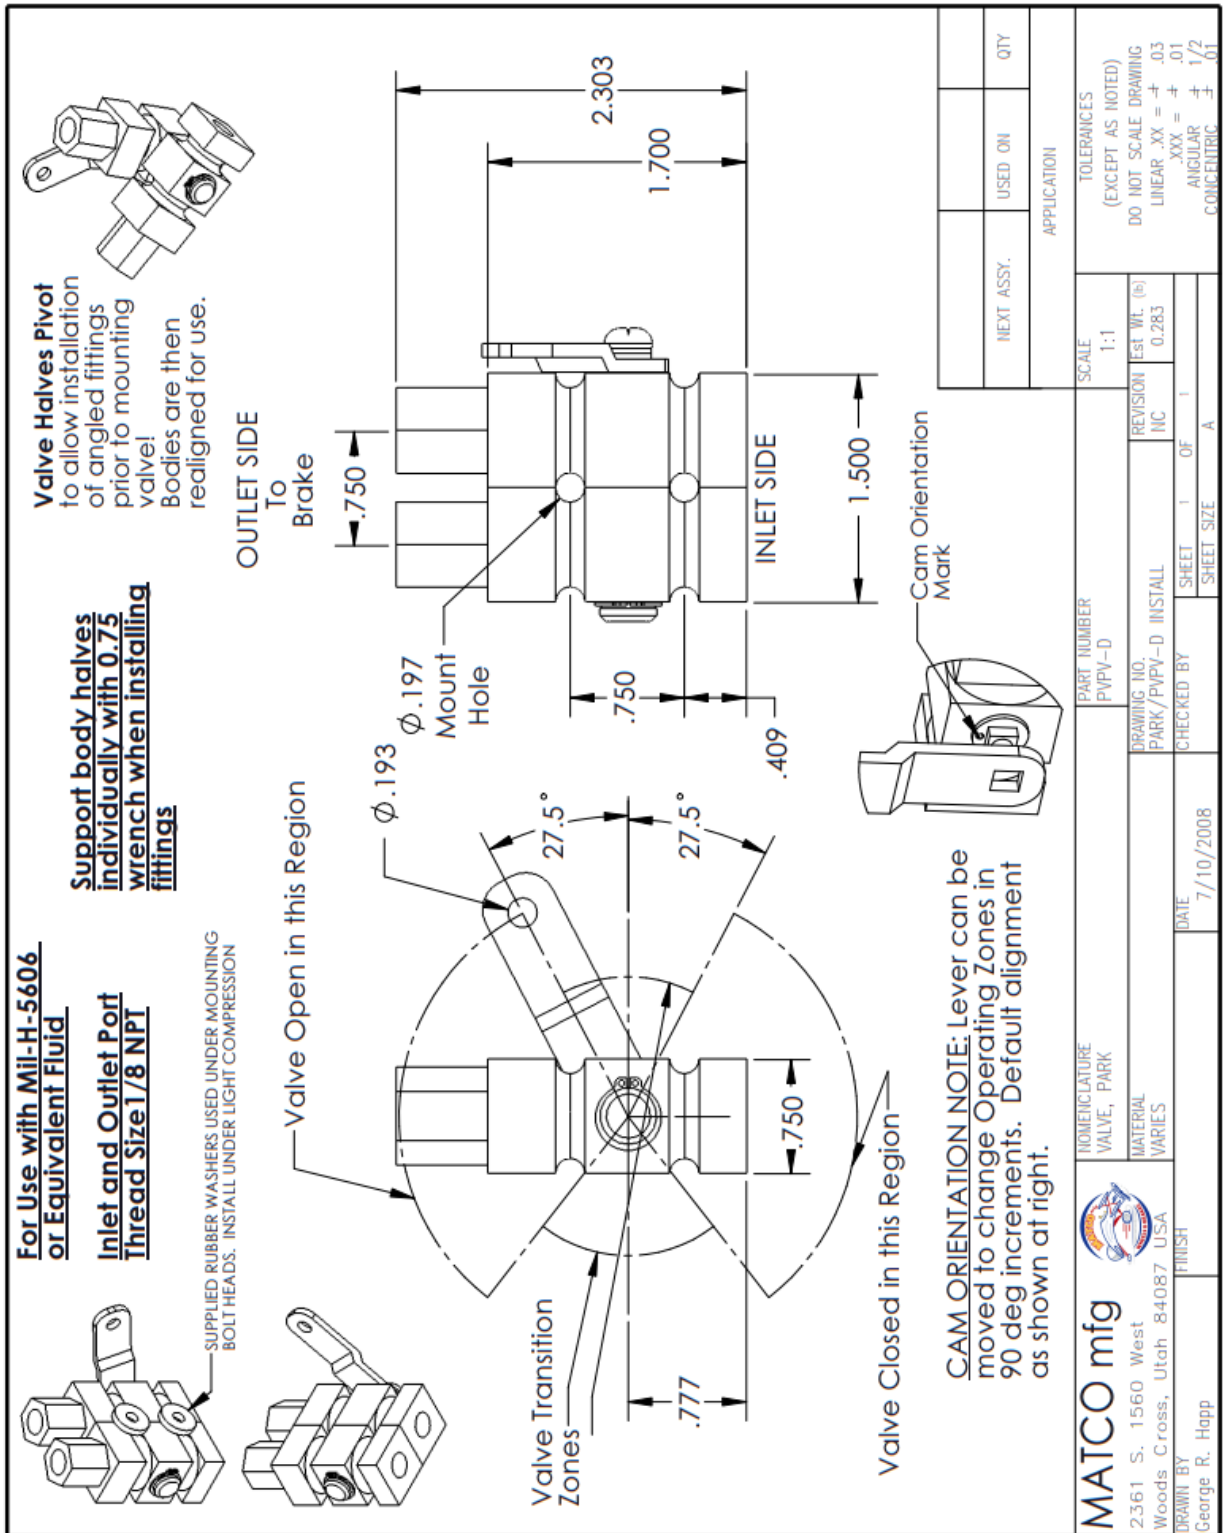
FIG. 12 INSTALACIÓN DE LA VÁLVULA MATCO PVPV-D (2)

En el despiece de la válvula de freno de estacionamiento del fabricante que se puede encontrar en el apéndice se puede observar que los adaptadores hexagonales con número de ítem 6 en el despiece del fabricante (fitting, adapter) se conectan a la parte ancha del cuerpo de la válvula, sin embargo, en el esquema de la instalación proporcionado por del fabricante (figura 11), estos elementos se conectan a la parte estrecha. A continuación, se muestra en detalle:

Considerando la información proporcionada por el fabricante para la instalación de la válvula del freno de estacionamiento (punto 1.6.6 y 5.1) y la información recopilada durante la inspección del sistema de frenos de la aeronave EC-XIE (punto 1.16.1) se detectó que la válvula se encontraba instalada en sentido opuesto al indicado por el fabricante en la figura 11.
