Informe técnico A-037/2018

Accidente ocurrido el día 4 de septiembre de 2018, a la aeronave Piper PA-28R-200, matrícula EC-HSZ, en el aeropuerto de Cuatro Vientos (Madrid).

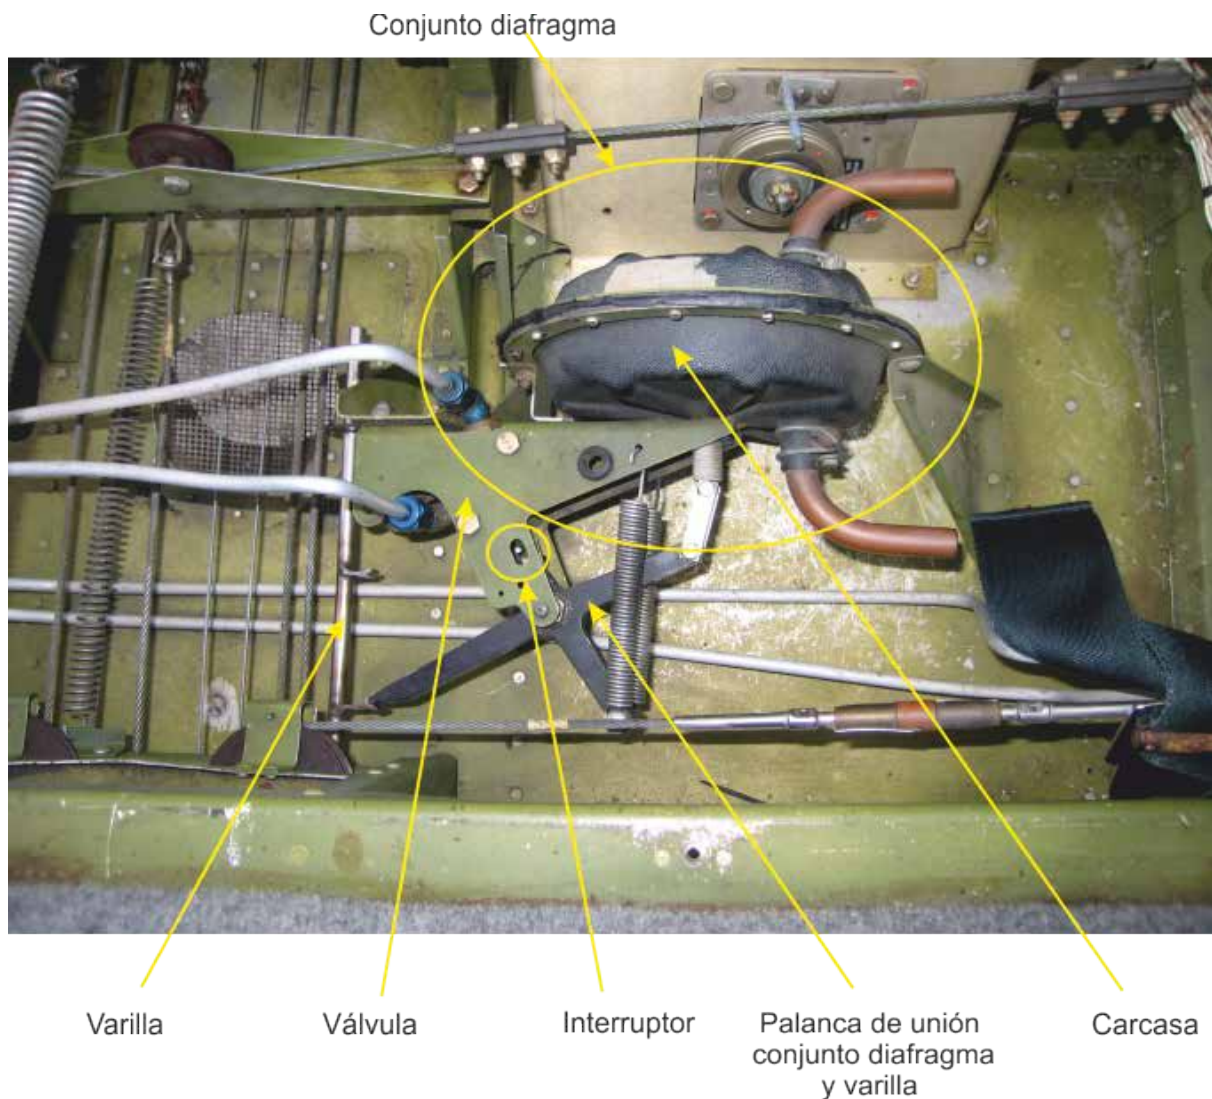
Fig. 3.- Sistema automático de extensión de tren

Tal y como se describe en Manual de Operación de Piloto, este sistema se controla por diferencia de presión de aire a través de un conjunto diafragma que está unido mecánicamente a una válvula eléctrica y a un interruptor eléctrico que hace actuar a la bomba eléctrica-hidráulica. El sistema, que proporciona la información de presión estática y de impacto a este diafragma, está situado en la parte izquierda del fuselaje sobre el ala. Cualquier obstrucción de los orificios podría provocar que el tren se desplegara.

Abierta la carcasa donde se aloja el diafragma se observa que éste se encuentra deteriorado y pegado a uno de las semipartes de la carcasa (ver fig. 8), precisamente en la posición en que se encontraría cuando la palanca selectora se encontrase en la posición más alta correspondiente a “override” o desarmado del sistema automático de extensión de tren. De esta forma se observa que la varilla tiene la libertad de movimiento que le permite la distancia entre sus dos pestañas –que son las que realmente empujan el diafragma- y que como se aprecia en el esquema/foto realmente no llegan a poder modificar el estado del mecanismo de tren de aterrizaje (ver fig. 3).

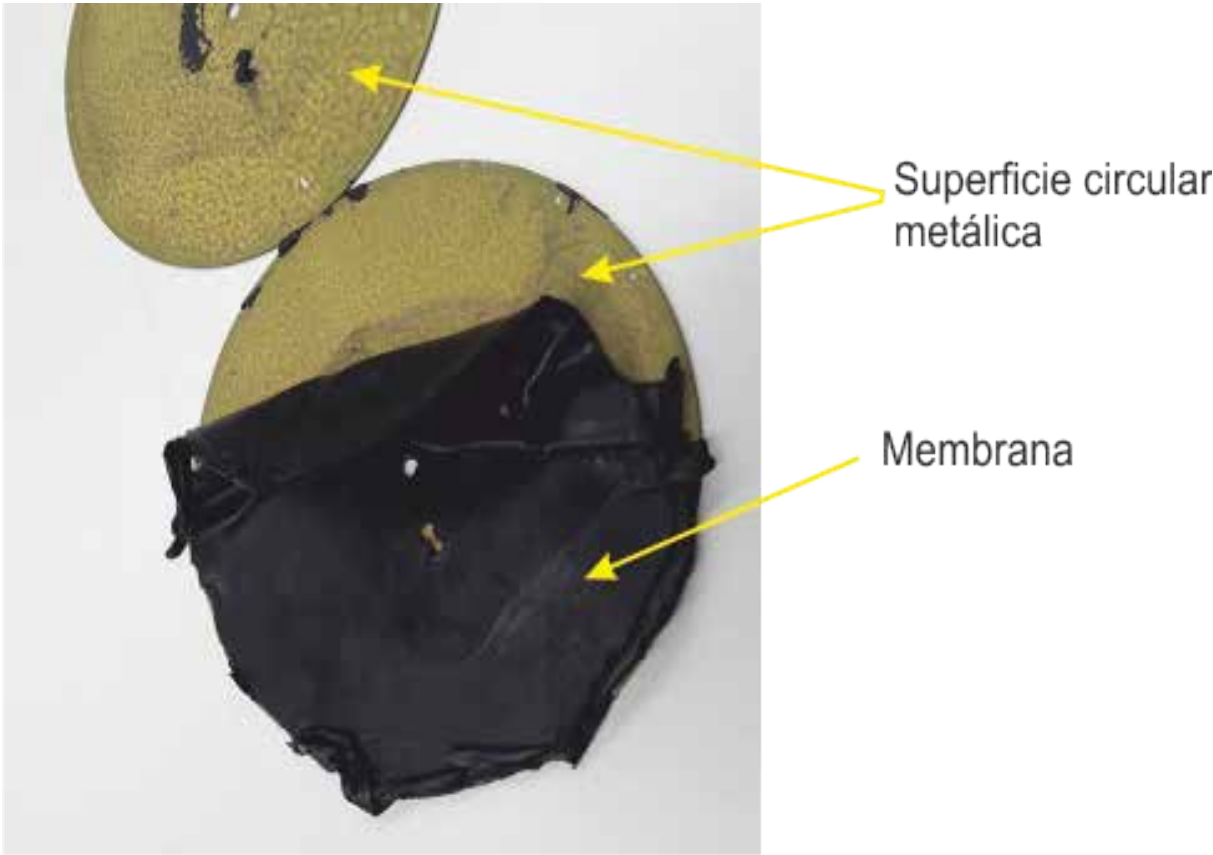
Fig. nº 12.- Vista interna conjunto diafragma

El diafragma estaba deteriorado y pegado a uno de las semipartes de la carcasa, impidiendo el movimiento de la varilla.
