Informe técnico A-062/2019

Accidente ocurrido el día 16 de diciembre de 2019, a la aeronave Airbus A330-200, matrícula EC-LQO, en la aproximación al aeropuerto Adolfo Suárez Madrid-Barajas

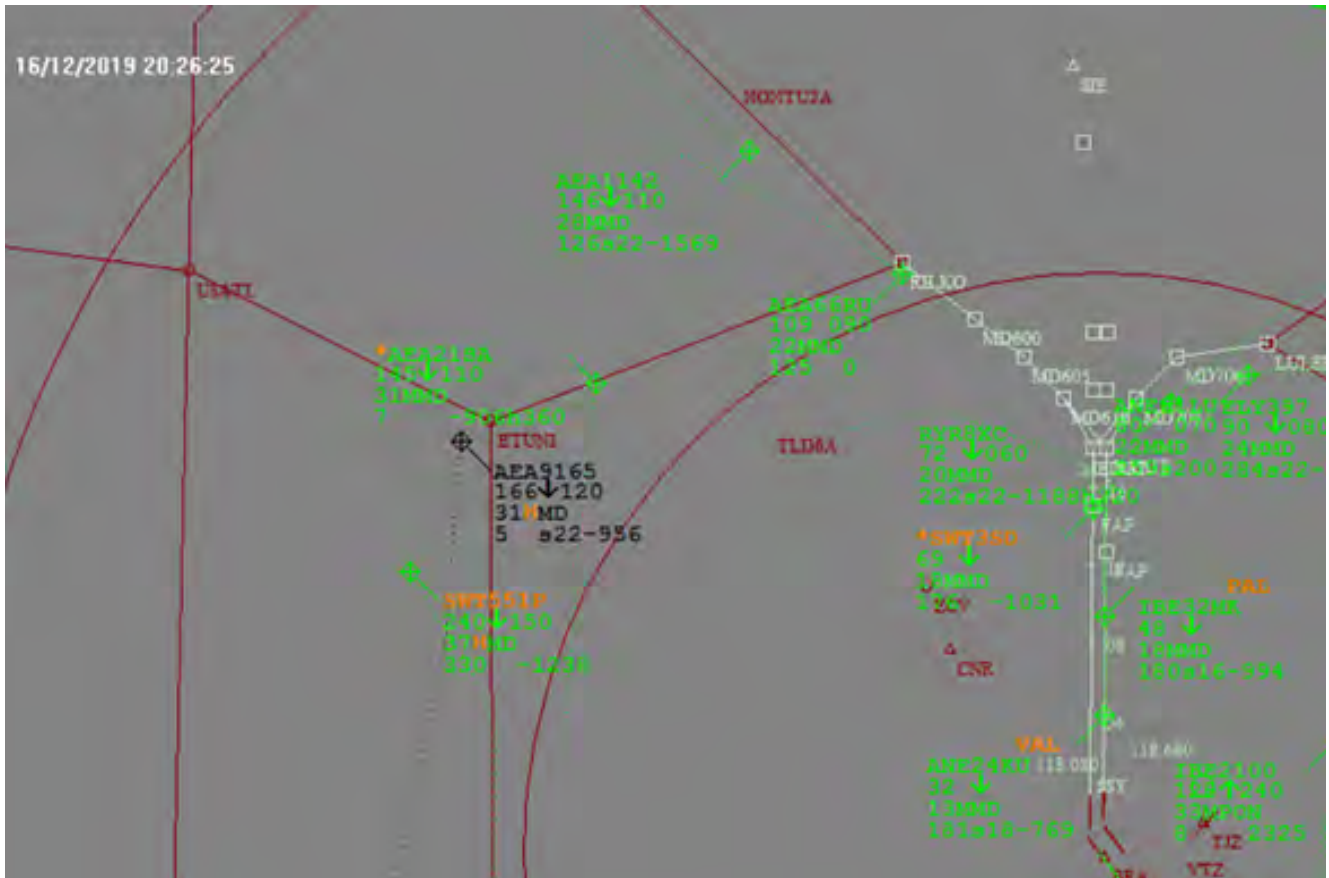
Ilustración 4: Posición de la aeronave a las 20:26 UTC

Más tarde, a las 21:26:26 h, la aeronave, con indicativo de llamada AEA9165, mantenía rumbo 360°; es decir, no seguía la ruta de la STAR sino que volaba siguiendo vectores radar y descendía a través del nivel de vuelo FL160.

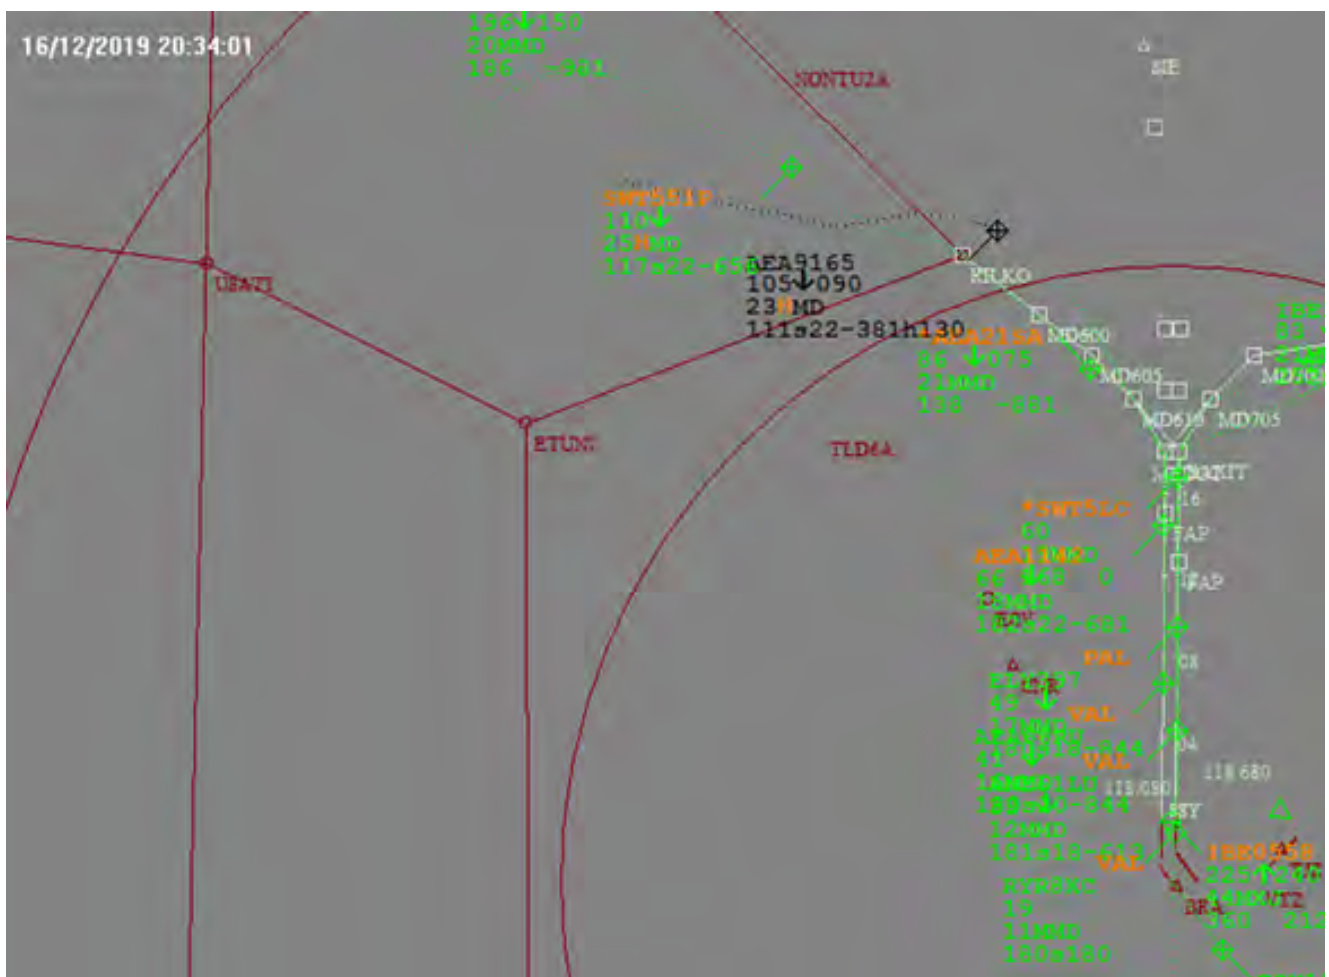
Ilustración 6: Posición de la aeronave a las 20:34 UTC

A las 21:31:42 h, ATC instruyó a la aeronave, con indicativo de llamada AEA9165, a seguir vectores radar: inicialmente 090° y posteriormente 105°. A las 21:33:06 h, ATC le instruyó a seguir rumbo 130°. En la imagen inferior puede apreciarse su posición a esta hora.

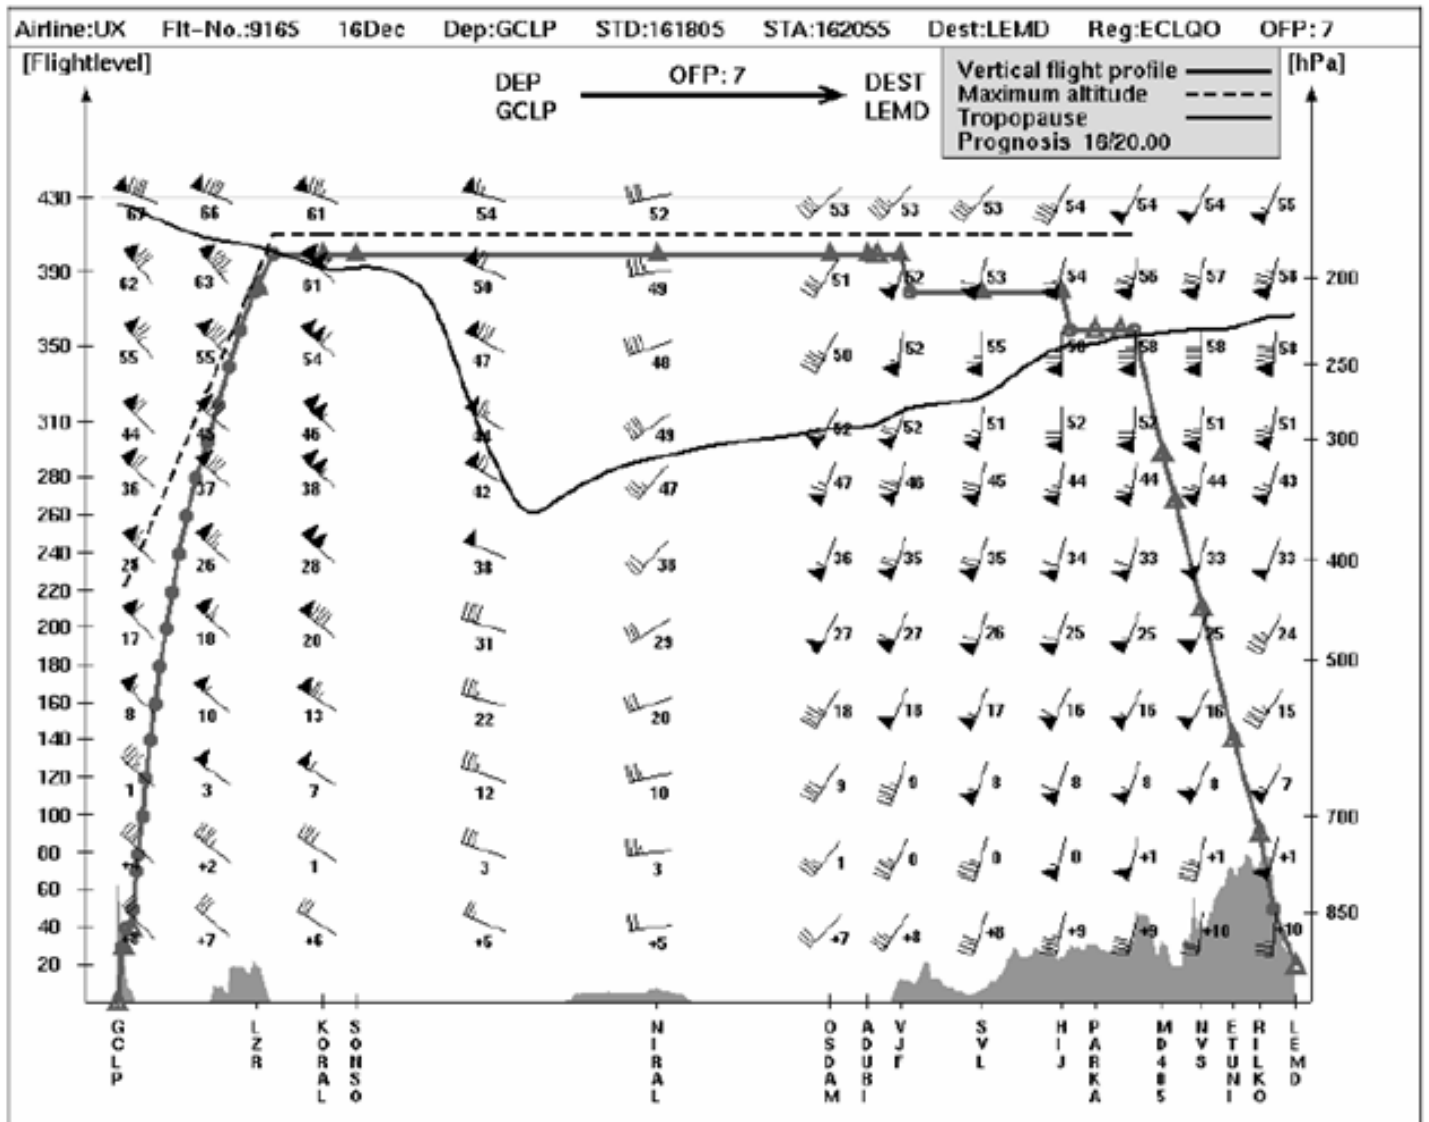
Ilustración 10: Viento a lo largo del vuelo

Además, a la tripulación se le proporcionó, entre otra información, el viento que se encontraría a lo largo del vuelo.

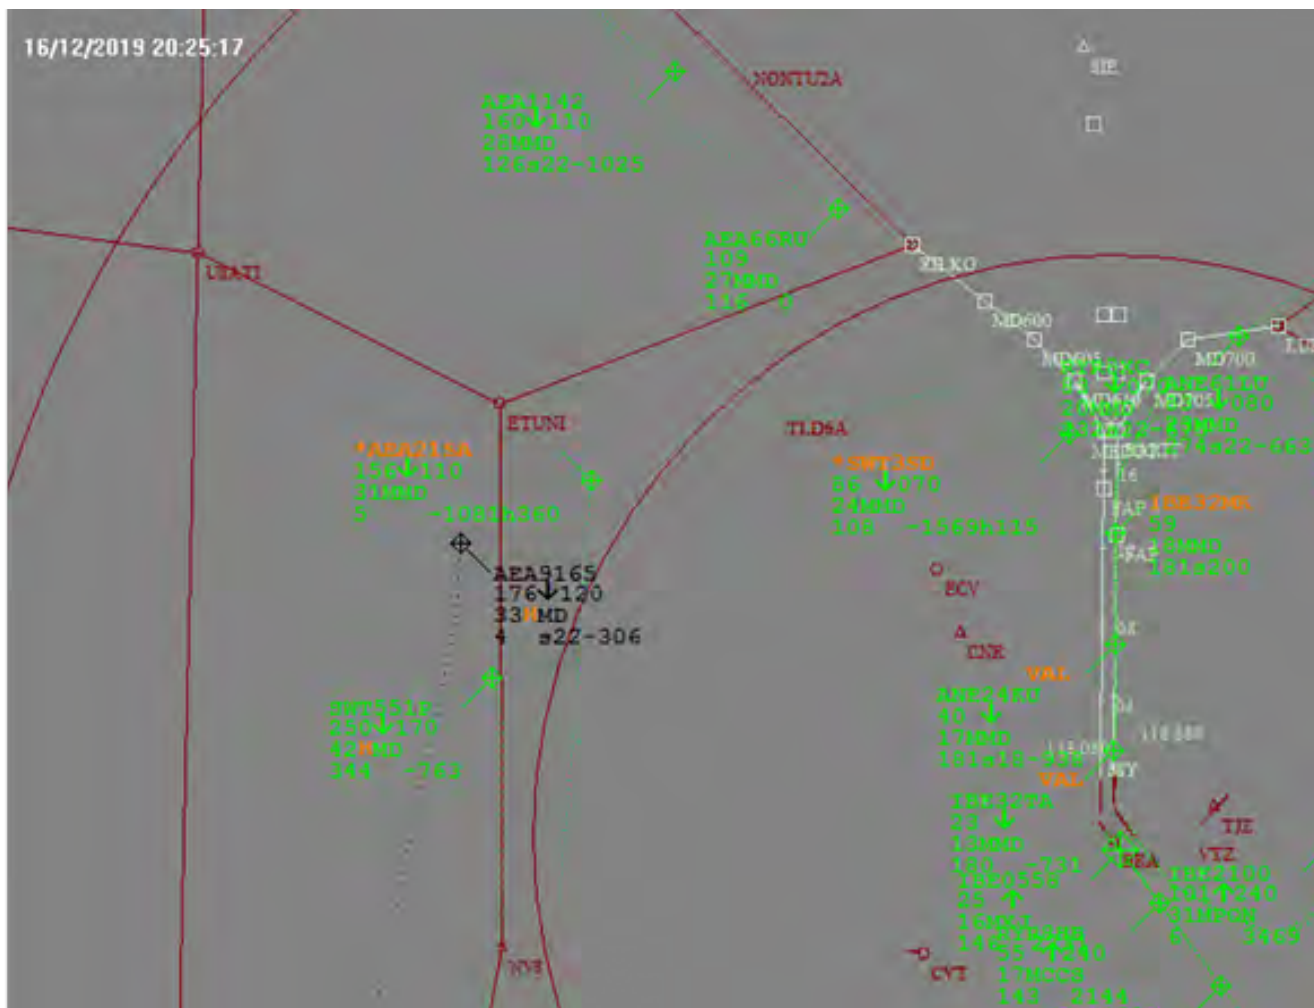
Ilustración 11: Posición de los tráficos precedentes a las 20:25 UTC

En la imagen inferior se resaltan las posiciones de las trazas radar de las cuatro aeronaves precedentes y la posición del punto RILKO a las 21:25 h. La traza radar del AEA9165 figura en color negro, por detrás de la traza radar del AEA21SA.

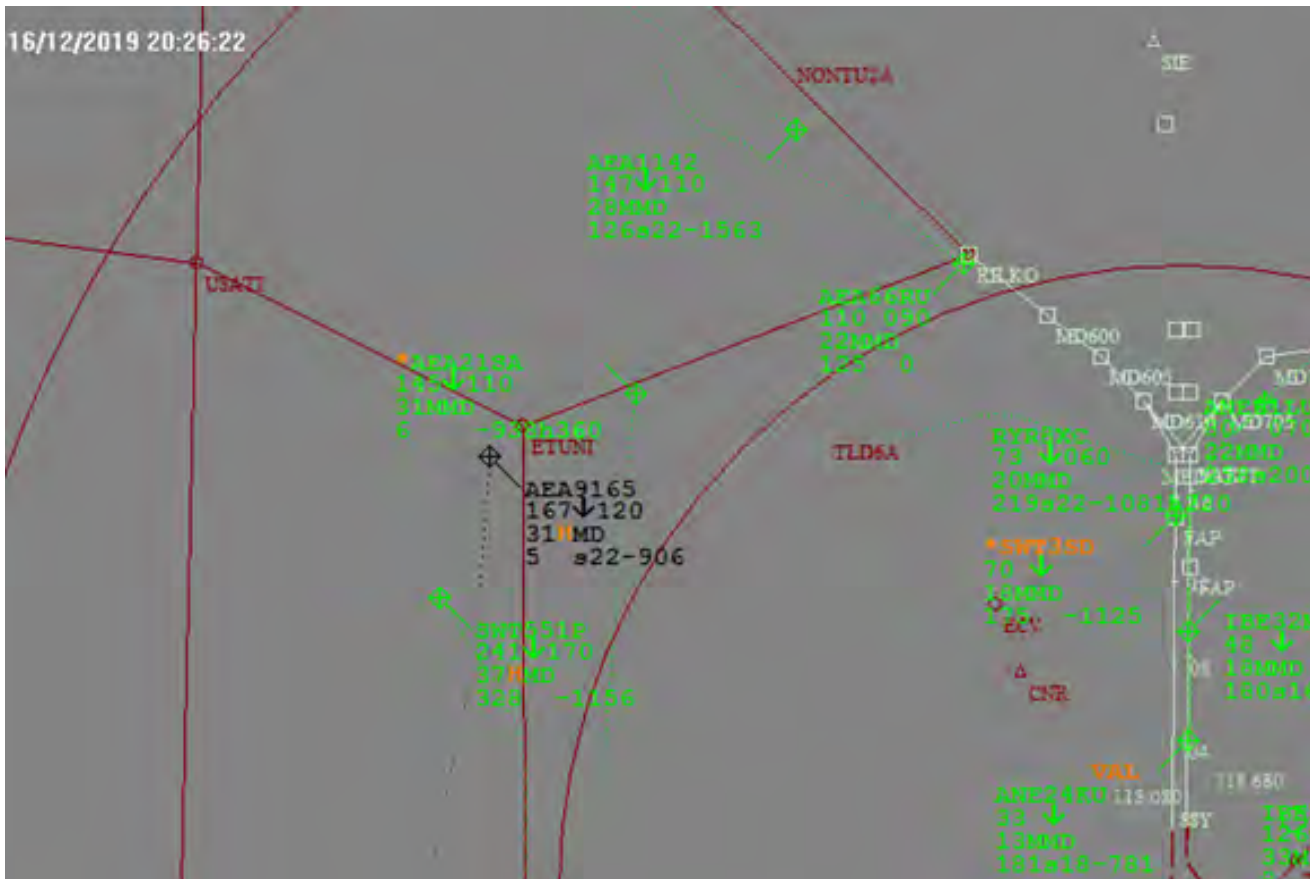
Ilustración 13: Posición de las aeronaves precedentes a las 20:26 UTC

Cuatro minutos después, las 21:26:22 h el tráfico AEA66RU prácticamente sobrevuela el punto RILKO. No están registrados reportes de turbulencia de esta aeronave. En la imagen inferior se resalta la posición de la traza radar del tráfico AEA66RU.

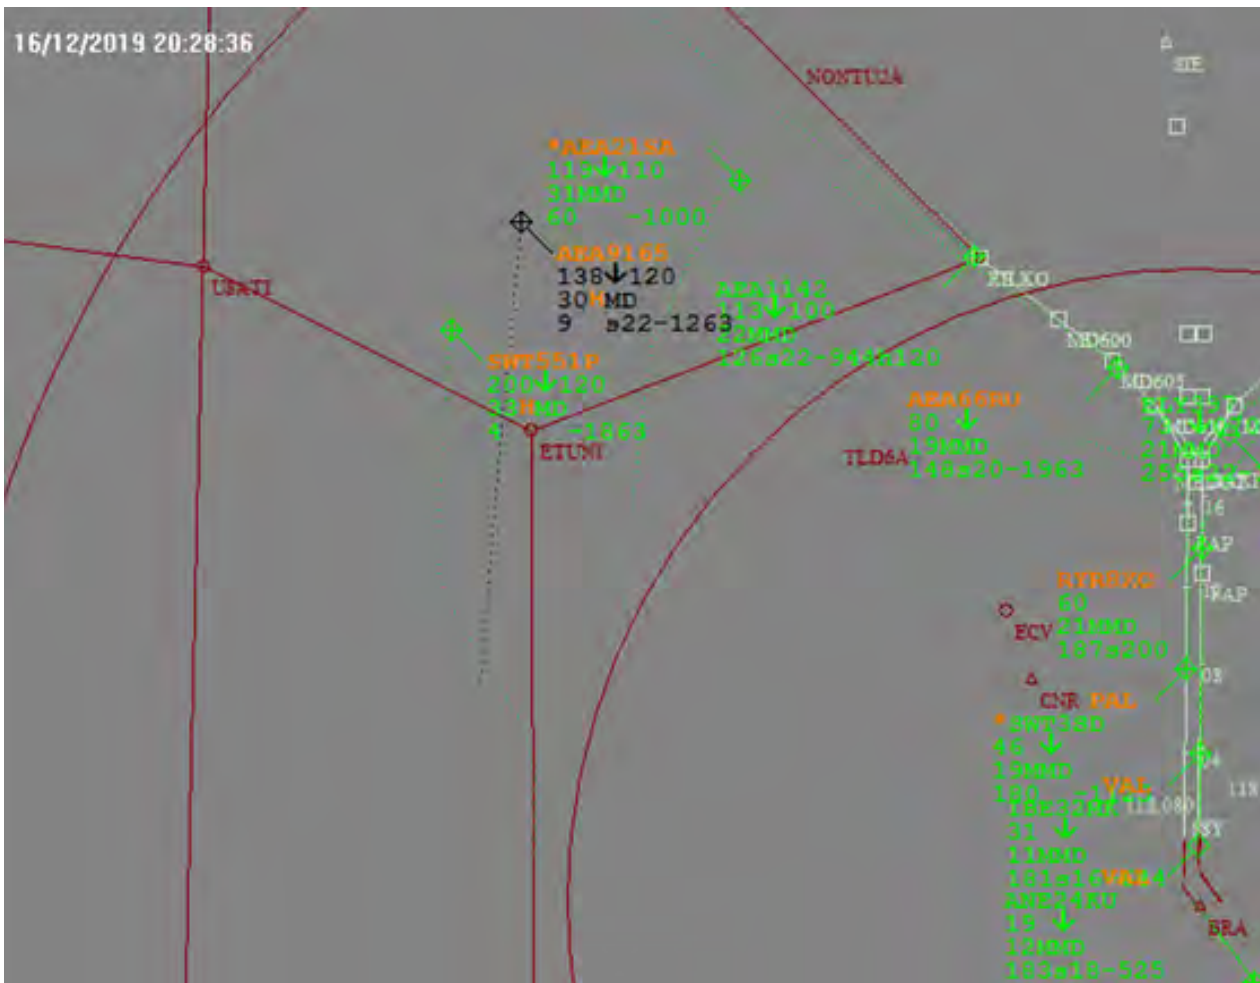
Ilustración 14: Posición de las aeronaves precedentes a las 20:28 UTC

Dos minutos después, a las 21:28:36 h el tráfico AEA1142 sobrevoló el punto RILKO. No están registrados reportes de turbulencia de esta aeronave. En la imagen inferior se resalta la posición de la traza radar del tráfico AEA1142.
