## INFORME CIAIM-07/2022

Accidente operacional con resultado de un fallecido, a bordo del buque de pesca PLAYA DE GALICIA en aguas internacionales a 250 millas al norte de las Islas Malvinas, el día 17 de septiembre de 2020.

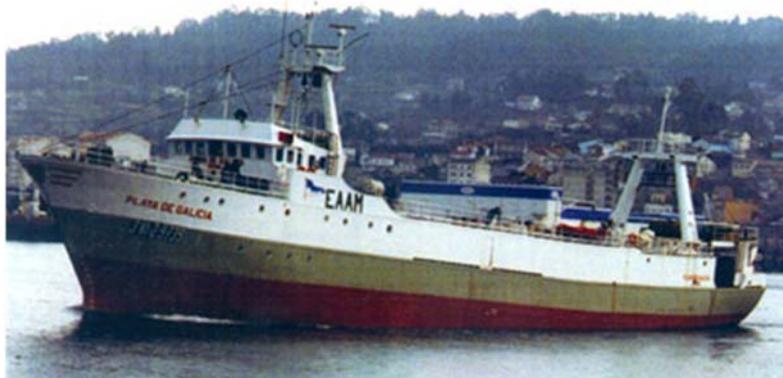
Figura 1. B/P PLAYA DE GALICIA.

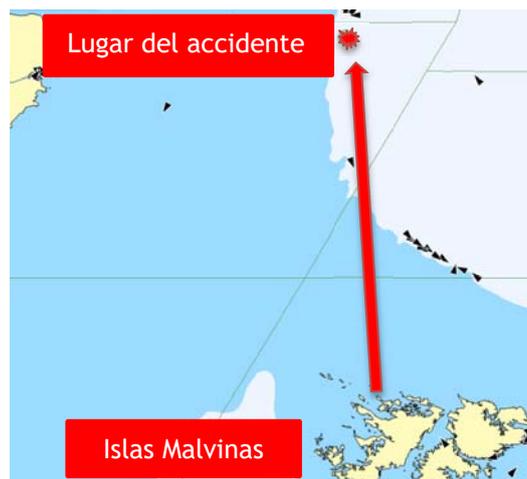
Figura 2. Lugar aproximado del accidente.

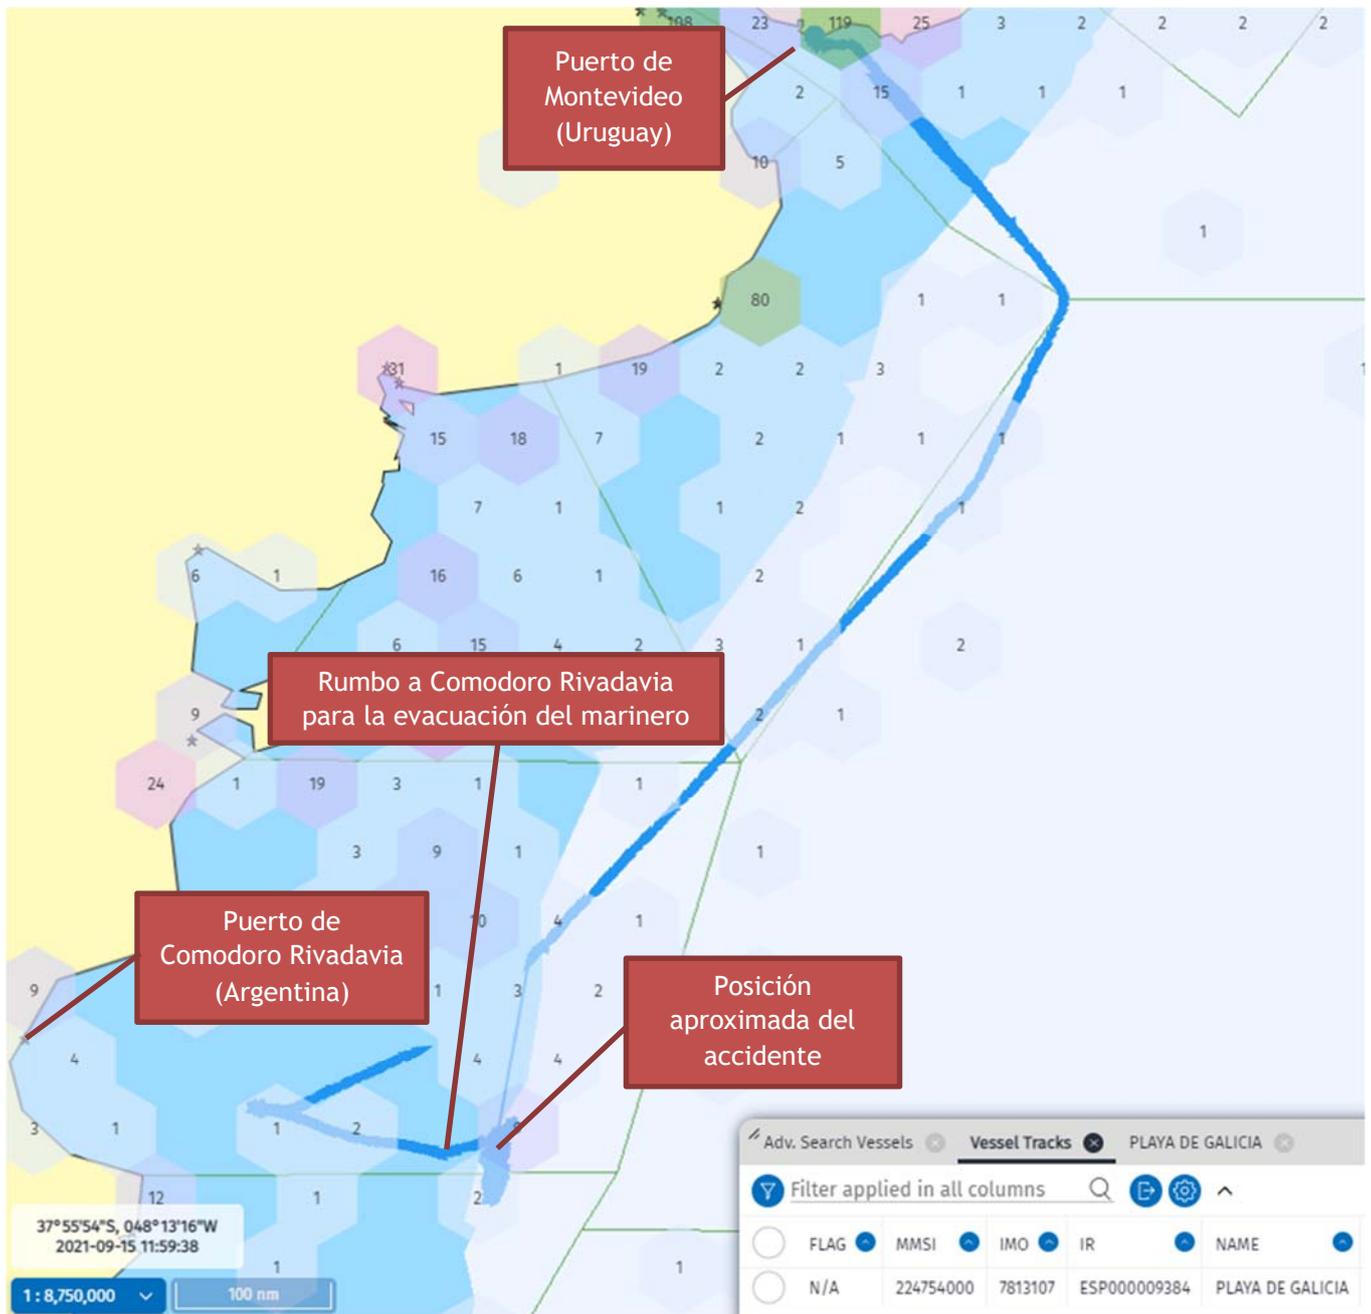
Figura 3. B/P PLAYA DE GALICIA, trayectoria desde la salida del puerto de Montevideo el día 21/08/2020 hasta el día del accidente 17/09/2020 y posterior.

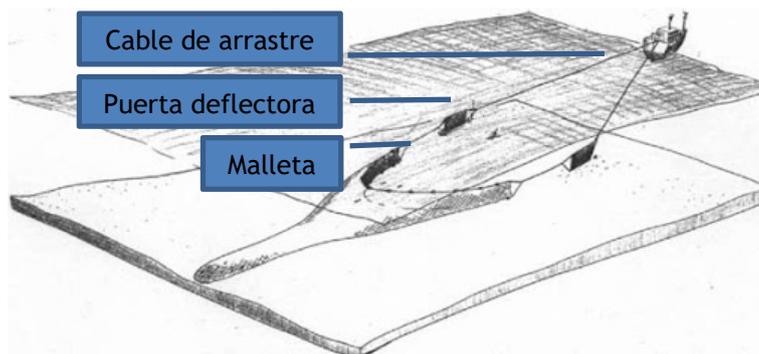
Figura 5. Arte de arrastre.

Durante la pesca, la “boca” de la red, debe mantenerse abierta tanto vertical como horizontalmente. Esta es la función de las puertas deflectoras: mantener el arte abierto lateralmente. Estas puertas son grandes y pesadas (del orden de toneladas según el tamaño del arte).
