Informe técnico

IN-011/2022

Incidente ocurrido el día 9 de marzo de 2022 a la aeronave Tecnam P2006T, matrícula 5B-CLR, en el aeropuerto de Lleida-Alguaire (Lleida, España)

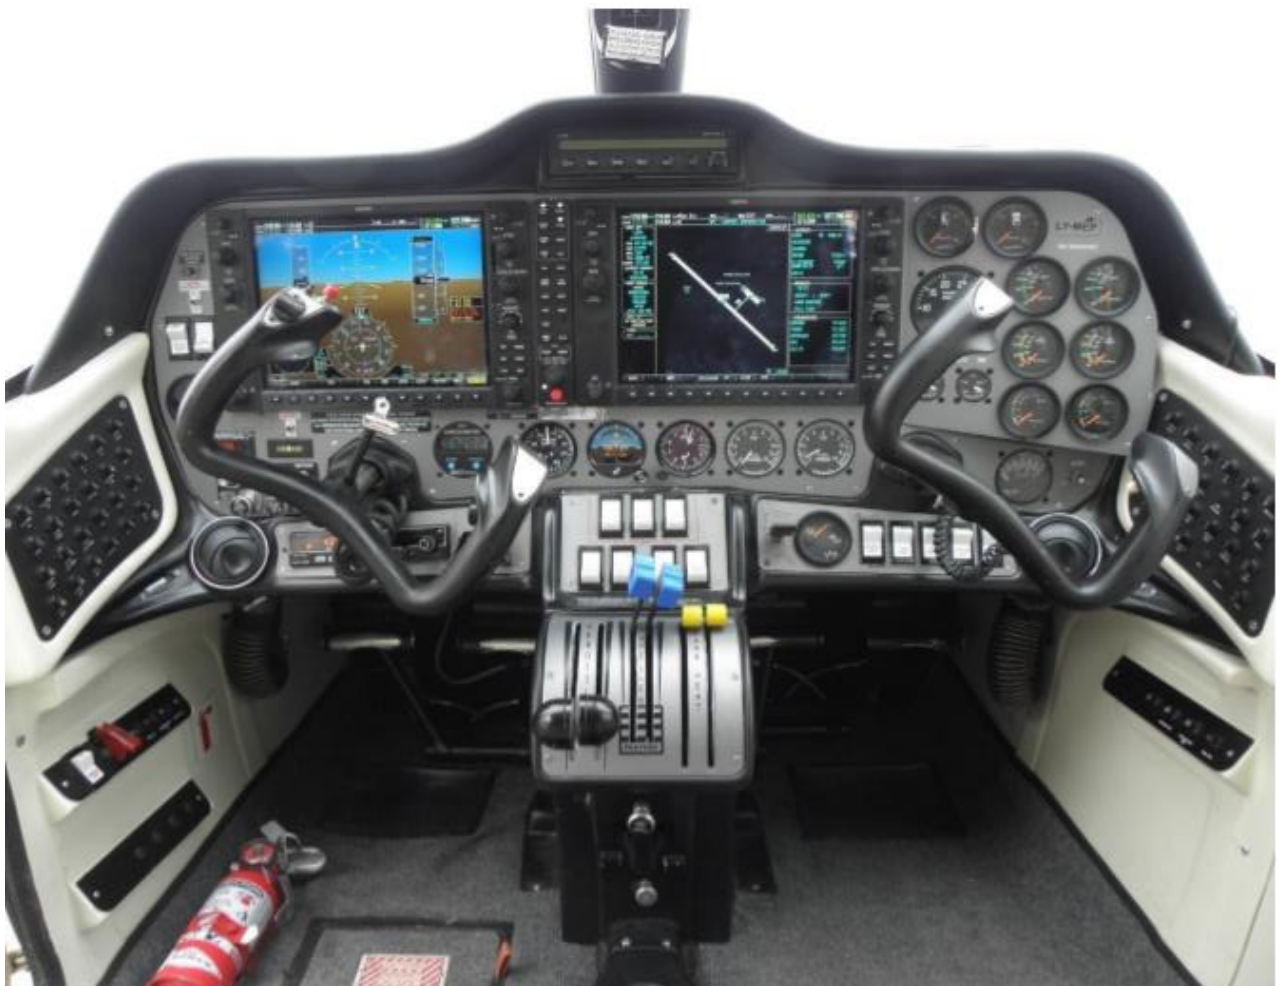
Ilustración 1: Panel de instrumentos de la aeronave

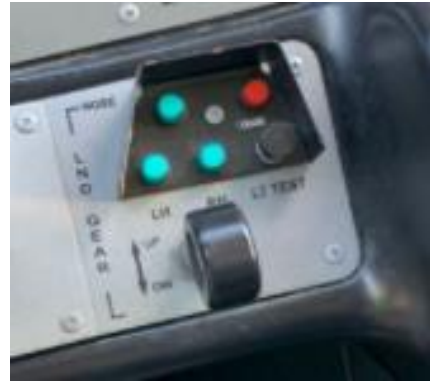
El sistema dispone de una serie de luces indicadoras de posición que informan al piloto sobre la posición del tren:

- 3 luces verdes de posición de las patas. Si están encendidas indican que el tren está extendido y bloqueado.
- 1 luz roja de transición. Si está encendida indica que el tren está en fase de transición.
- 1 luz ámbar de la bomba, en el panel anunciador. Estará encendida cuando la bomba tenga suministro eléctrico.
- UP/DOWN micro-interruptores (dos por cada pata).
- Pulsador de comprobación de funcionamiento: Para comprobar si la luz roja y las 3 luces verdes funcionan correctamente
