## Informe técnico IN-032/2018

Incidente ocurrido a la  
aeronave Boeing 737-800,  
matrícula EI-FHZ, operada por  
Norwegian Air International,  
en el aeropuerto de Alicante  
(España), el 07 de junio de  
2018

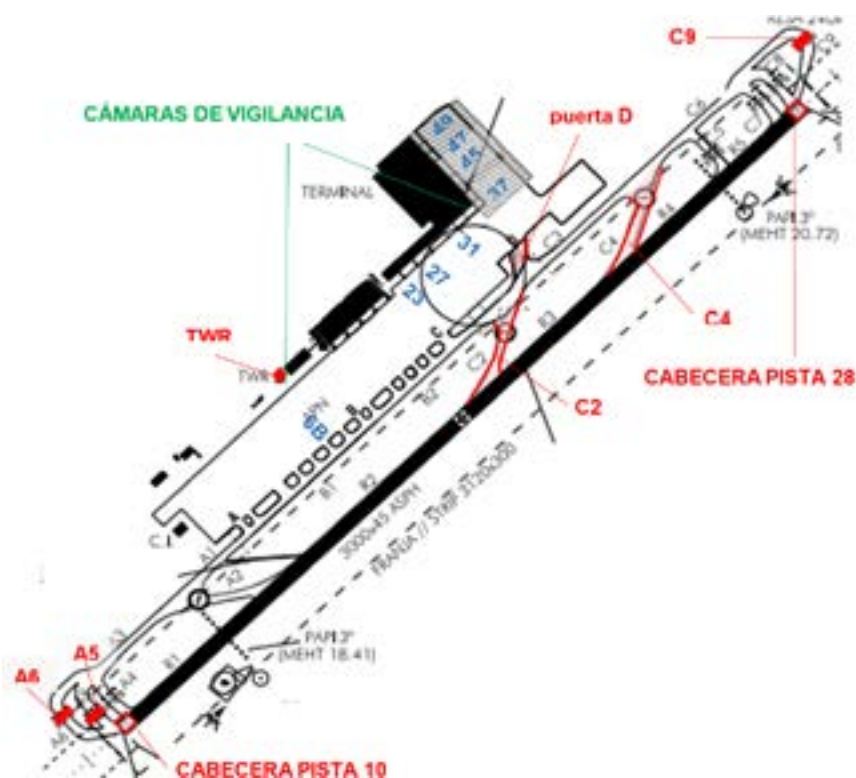
Figura 1. Ubicación de puntos de referencia de interés del aeropuerto de Alicante

La figura 1 muestra la ubicación de los puntos de interés para la investigación (cámaras de vigilancia en color verde, puestos de estacionamiento en azul y puntos del aeropuerto en rojo).

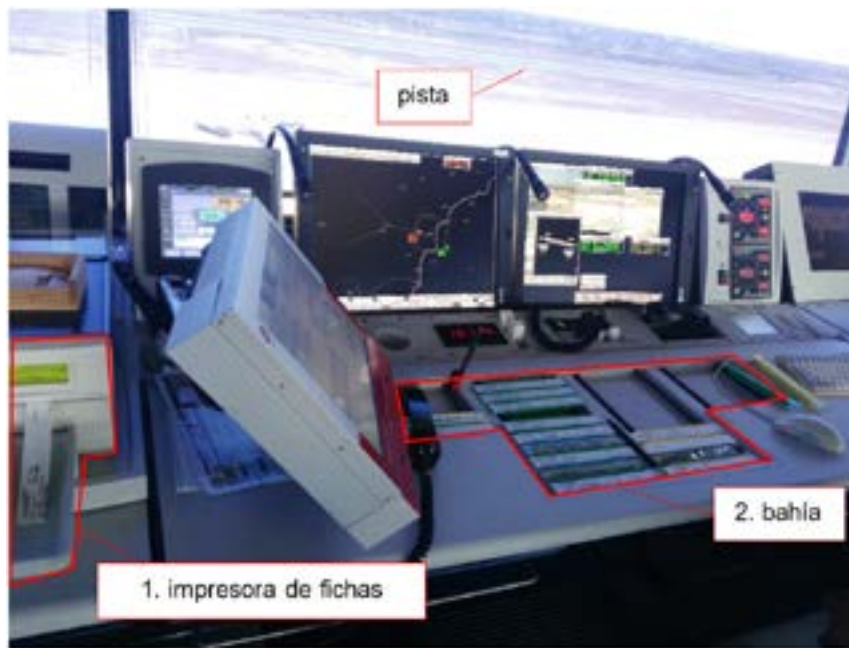
Figura 4. Posición de control en TWR Alicante (en monoposición)

Las figuras 4 y 5 corresponden a la posición de control desde la que se opera en monoposición en la torre de Alicante. En ella se aprecia la organización de la bahía que busca ser una representación del aeropuerto. Se distinguen:

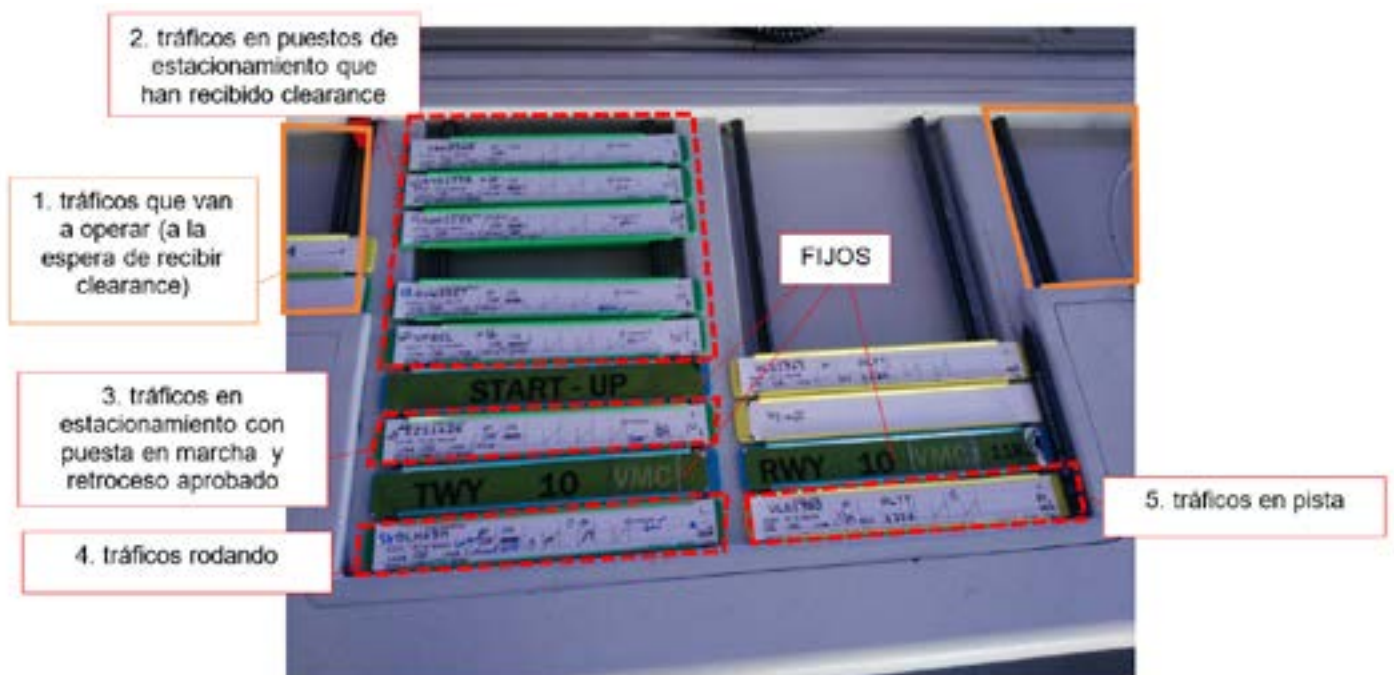
Figura 5. Gestión de fichas en la bahía (para tráficos de salidas)

Cierto tiempo antes de la hora de despegue (o aterrizaje) se imprime, en la impresora, una ficha para cada aeronave. Esta ficha se colocará en un portafichas (verde si es despegue o amarillo si es llegada) en la zona izquierda de la bahía, donde se colocan los tráficos pendientes. En el caso de los despegues, de interés para esta investigación, cuando el controlador emite el clearance, la ficha se desplaza hacia la derecha ubicándose por encima del fijo START UP. Cuando el controlador autoriza el arranque de motores desplazará la ficha hacia abajo colocándola por debajo de este fijo. Una vez se autorice a rodar, su ficha se moverá hacia abajo hasta colocarse debajo del fijo de rodadura TWY. Y por último cuando la aeronave esté autorizada a entrar en pista y despegar se moverá hacia la derecha hasta colocarse debajo del fijo de la pista.

La prioridad de tráficos se identifica mediante la proximidad de su ficha al fijo: es decir, si hay tres tráficos en rodaje, el número 1 en rodaje tendrá su ficha en la posición más baja.
