Informe técnico IN-040/2021

Incidente ocurrido a la aeronave Boeing 737-800, matrícula EC-MUZ y operada por Air Europa, el 20 de agosto de 2021, en el aeropuerto Adolfo Suárez Madrid-Barajas (Madrid)

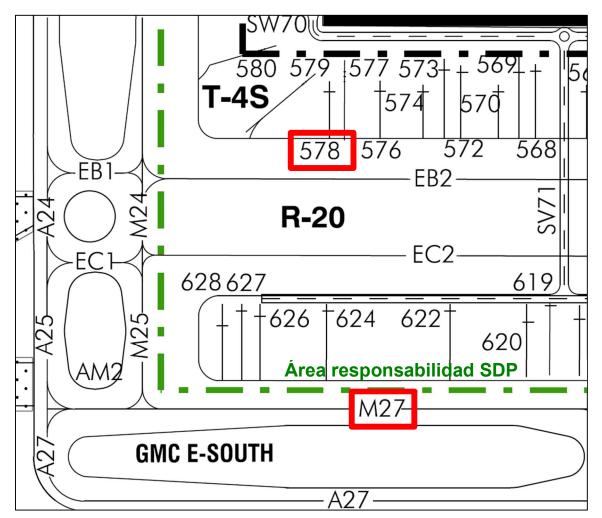
La aeronave afectada aterrizó por la pista 18L, y la calle de rodaje donde se produjo el incidente era la M-27. El vehículo que se desplazó sin conductor estaba estacionado en un área habilitada para ello enfrente del estacionamiento 578, adyacente a la termina T4S (ver Ilustración 1).

Ilustración 1: Área del aeropuerto donde ocurrió el incidente
