Informe técnico

IN-018/2022

Incidente ocurrido el día 20 de marzo de 2022 a la aeronave Boeing B777-223, matrícula N777AN, operada por American Airlines, en ruta (Zaragoza, España)

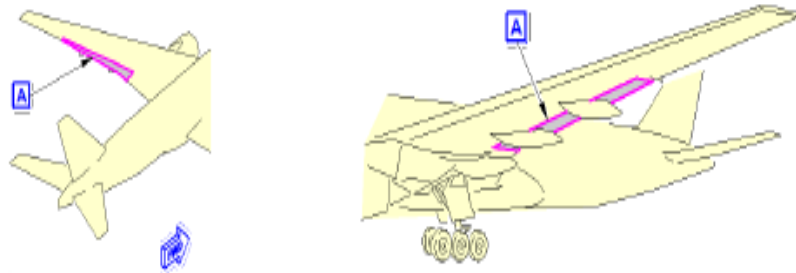
Ilustración 1: Localización del flap exterior del plano izquierdo

En la figura se ha señalado la posición del flap externo del plano izquierdo:

El carenado del flap externo número 2, que es el material desprendido en este incidente, es el carenado más interno del flap. El carenado cubre el mecanismo de soporte del flap:
