Informe técnico A-002/2015

Accidente ocurrido a la aeronave
construcción por aficionado HOAC H-36,
matrícula EC-XGD, en el campo
de vuelo de Orgaz (Toledo)
el día 17 de enero de 2015

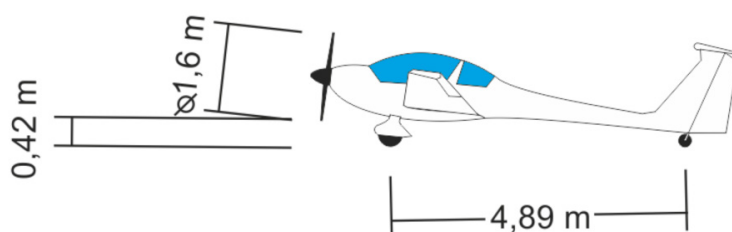
Al final de la prolongación hay una línea de neumáticos, que delimita con el camino de acceso al campo. El jefe del campo indicó que la aeronave en el despegue había desplazado varios de los neumáticos pero habían vuelto a colocarlos en su sitio, por lo que no se pudo determinar contra que neumáticos había chocado. En la inspección a los neumáticos no se detectó cortes destacables ni se encontraron restos de la aeronave ni de la hélice en las proximidades, por lo que no ésta no impactó contra los neumáticos. Además cuando la rueda de cola está en tierra, la distancia de la punta de las palas al suelo es de 42 cm, superior al ancho de los neumáticos que había colocados.

Figura 5. Aeronave en posición de rodaje
