COMISIÓN DE INVESTIGACIÓN
DE ACCIDENTES FERROVIARIOS

*Investigación del incidente
nº 0005/2015 ocurrido el 12.01.2015*

Informe final de la CIAF

INFORME FINAL DE LA CIAF (IF)
SOBRE EL INCIDENTE FERROVIARIO Nº 0005/2015
OCURRIDO EL DÍA 12.01.2015
EN LA ESTACIÓN DE BARCELONA MARINA (BARCELONA)

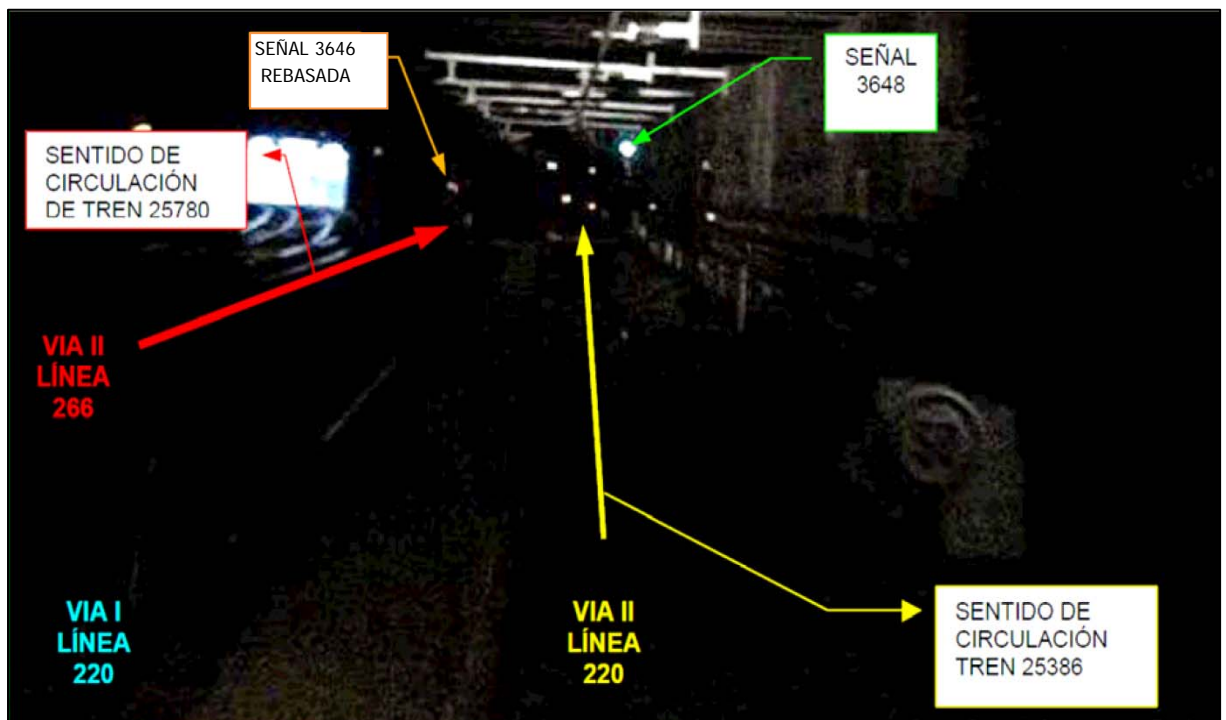
Croquis (Fuente: Adif):

Vista de las señales 3646 y 3648 de la Bif. Vilanova.

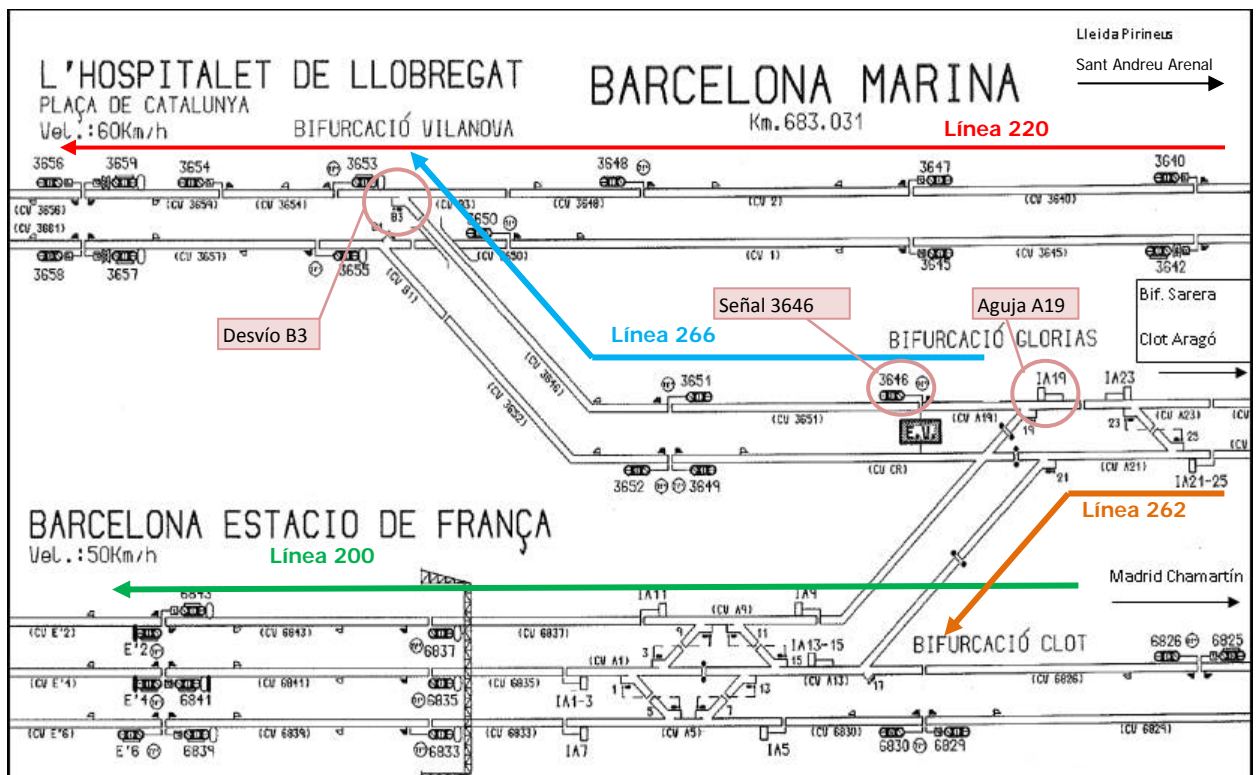
- ← Línea 220 Lleida Pirineus a L'Hospitalet de Llobregat
- ← Línea 200 Madrid Chamartín a Barcelona Estación de Francia
- ← Línea 262 Bif. Sagrera a Bif. Clot
- ← Línea 266 Bif. Glorias a Bif. Vilanova

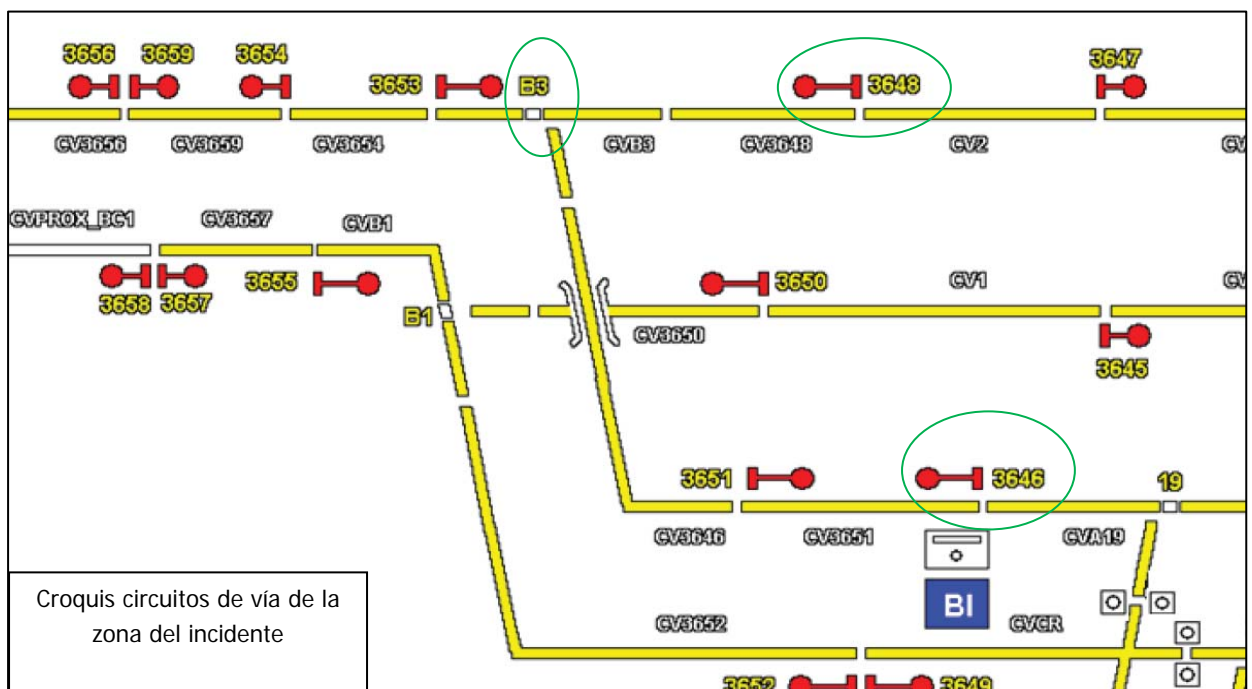
Entre la señal rebasada 3646, situada sobre la vía II de Bif. Glorias, y el desvío B3 (PK 365+216) existe una distancia de 357 metros, dividida en tres circuitos de vía: CV 3651 de 97 metros de longitud (situado entre las señales 3646 y la señal 3651 (PK 364+956) [señal para el sentido contrario de circulación], CV 3646 de 260 metros longitud situado entre la señal 3651 y el desvío B3 y el CV B3 correspondiente al desvío 3.

Dicho desvío está protegido por la señal 3648 ubicada en la vía II de la línea 220 y por la señal 3646 en el lado de la vía desviada, ubicada en la vía II de la línea 266.
