INFORME CIAIM-12/2015

Hundimiento del pesquero EL SIEMPRE CACHARELOS a unas 12 millas al Norte del Puerto de Navia (Asturias), el 26 de agosto de 2014

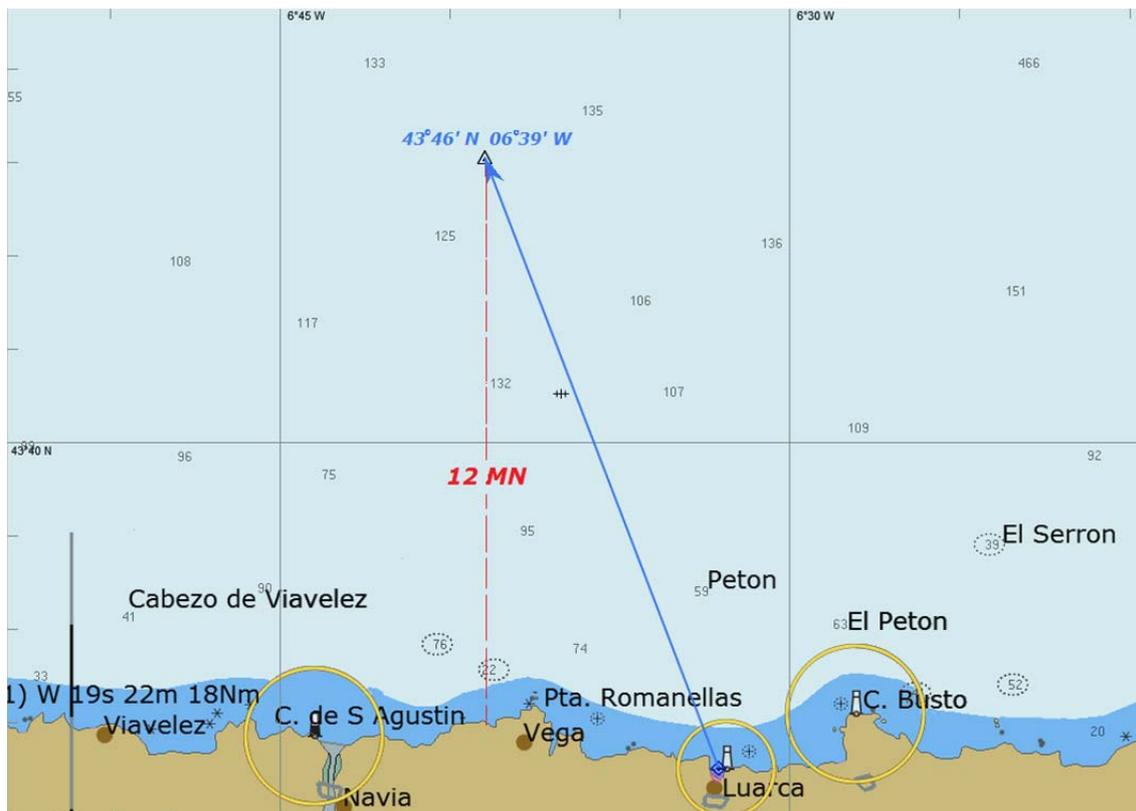
Figura 3. Detalle del punto del accidente

Cuando el marinero consiguió picar el aparejo se asomó a la cámara de máquinas, informando al patrón que estaba seca. En ese momento el patrón metió todo el timón a estribor para intentar desalojar el agua de la cubierta por dicha banda, y la embarcación volcó en unos segundos en la posición indicada en la figura 3.
