INFORME TÉCNICO A-05/2009

Accidente ocurrido a bordo del buque MAR VIRGINIA, el día 2 de mayo de 2009, debido a una avería en el cilindro n.º 1 del motor principal con pérdida total del sistema propulsor.

COMISIÓN PERMANENTE DE
INVESTIGACIÓN DE ACCIDENTES
E INCIDENTES MARÍTIMOS

A-05/2009

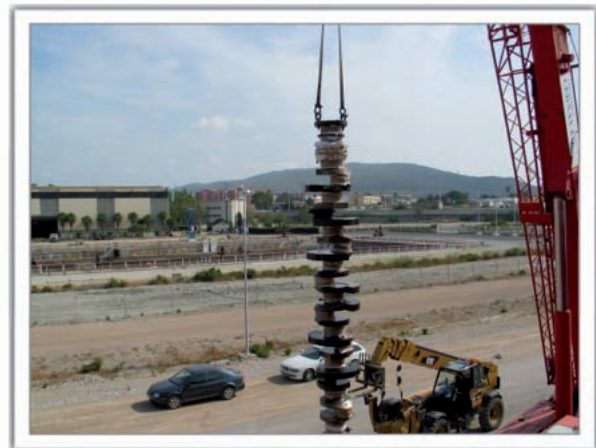
Figura 19. Desmontaje del cigüeñal

Del resultado de las pruebas efectuadas se concluyó que el cigüeñal no presentaba daños que impidieran su posterior reutilización.

El cigüeñal del motor averiado, una vez comprobado que no había sufrido daños, fue instalado en el nuevo bloque de cilindros.

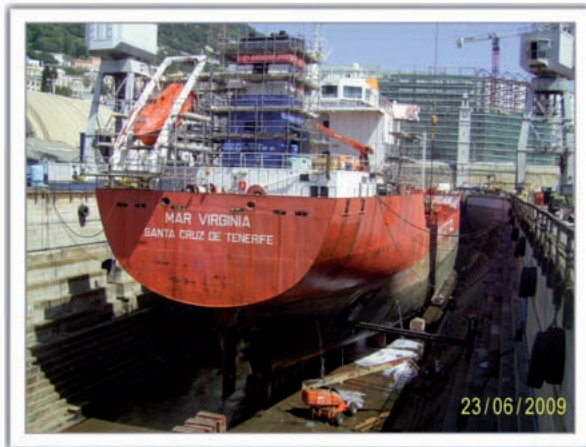
Figura 21. MAR VIRGINIA en dique seco

El MAR VIRGINIA entró en dique seco para proceder a la sustitución del MP y realizar otros trabajos, quedando listos de maniobra a las 21:30.

Para proceder a la reparación del motor, fue necesario practicar una cesárea en las tracas del costado de popa de estribor, a nivel del tecele inferior de la sala de máquinas. Los trabajos de apertura de la citada cesárea se iniciaron con el buque a flote, antes de su entrada en dique seco, quedando concluidos el día 23 de junio.

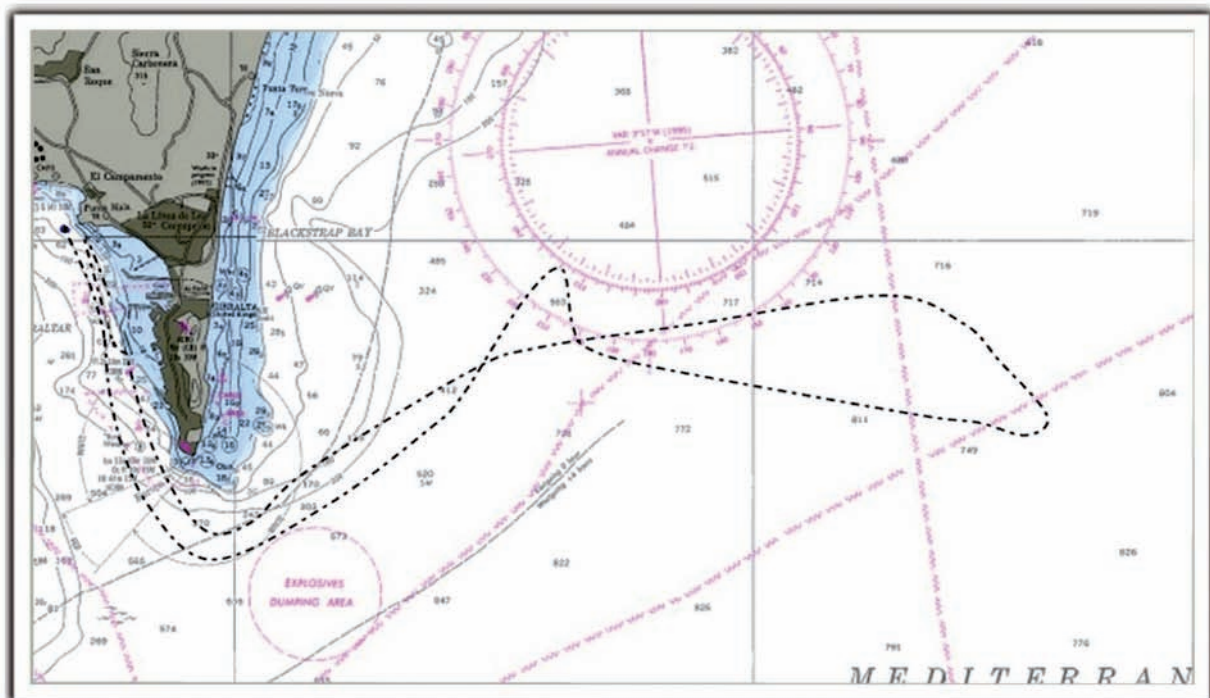
Figura 24. Pruebas de mar del buque MAR VIRGINIA

En la figura 24 se recoge la trayectoria seguida por el buque MAR VIGINIA durante las pruebas de mar efectuadas.

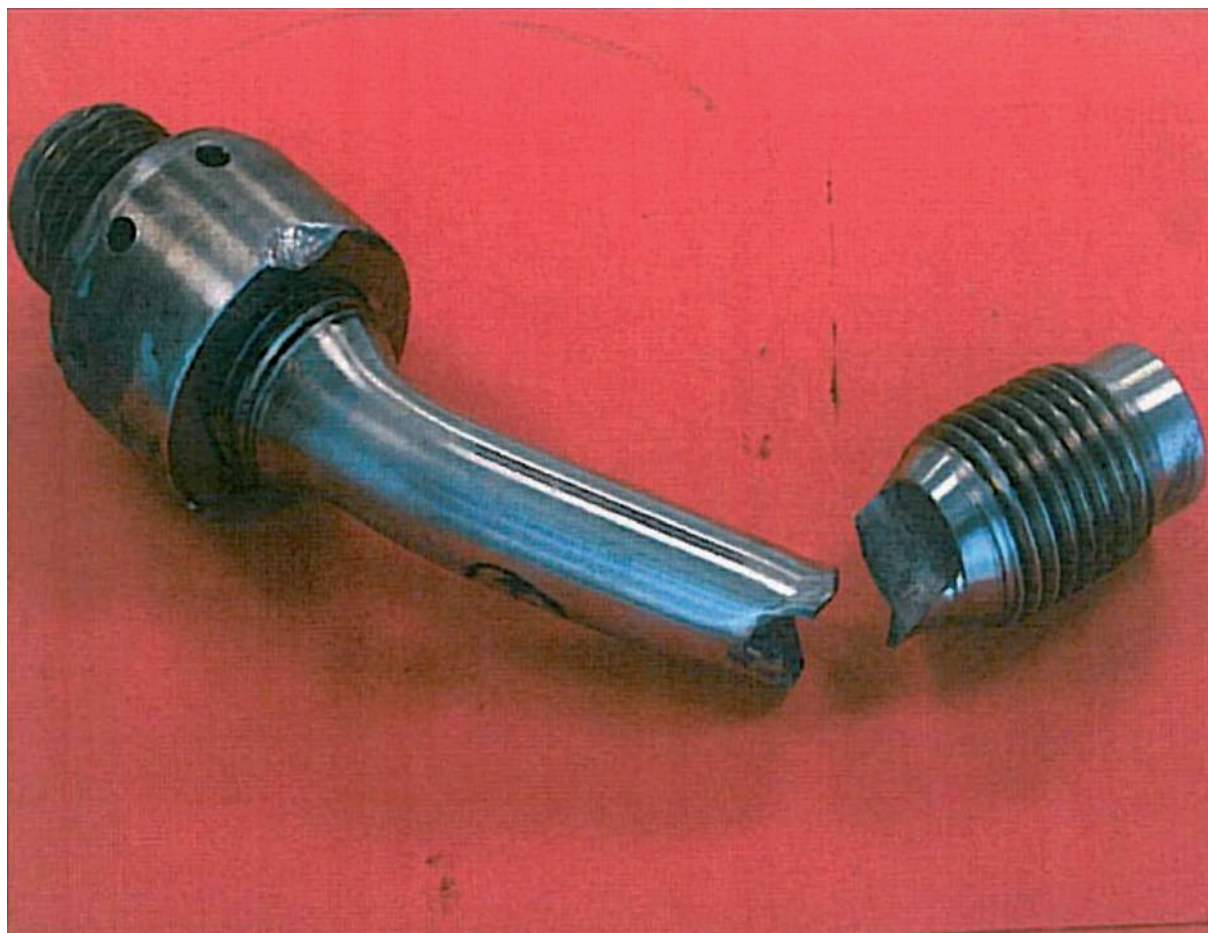
- Asociado al inicio de las fracturas se observan unas melladuras intensas a partir de las cuales se desarrolla la rotura.
 - Las roturas se han producido por un mecanismo de cizalla que ha generado unas deformaciones estructurales sobre la superficie de fractura muy acusadas que denotan una fricción muy intensa.

- ✓ Desde Azterlan se considera que el fallo de estos PERNOS ha sido un fallo mecánico y que metalúrgicamente son correctos. Sería necesario disponer de todos los componentes que han intervenido en el fallo con el objeto de determinar el elemento que ha fallado en primer lugar desencadenando el resto de las roturas.

Figura 1. PERNO nº 1 motivo de estudio.

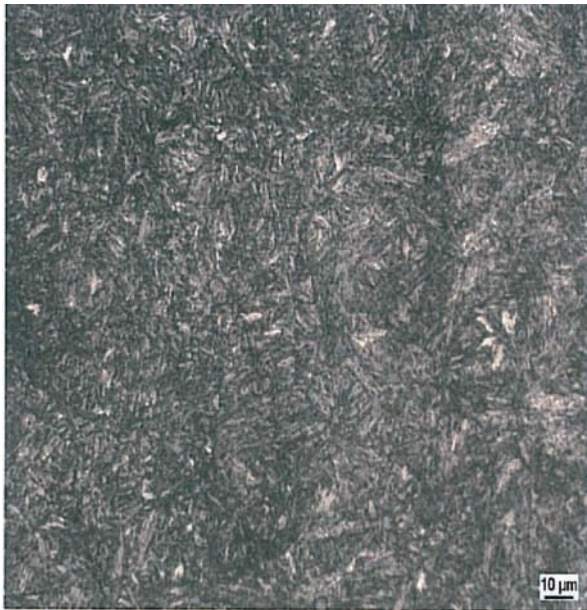
Micrografía 5. PERNO nº 2. La microestructura está formada por martensita revenida.

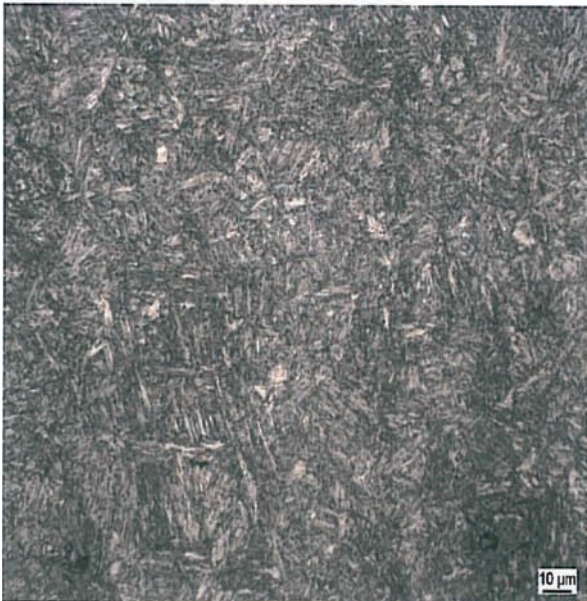
Micrografía 1. PERNO nº 1. La microestructura está compuesta por martensita revenida.
