**MINISTERIO
DE FOMENTO**

COMISIÓN DE INVESTIGACIÓN
DE ACCIDENTES FERROVIARIOS

Informe final

INFORME FINAL SOBRE
EL ACCIDENTE GRAVE FERROVIARIO Nº 0054/2013
OCURRIDO EL DÍA 24.07.2013
EN LAS PROXIMIDADES DE LA ESTACIÓN DE SANTIAGO DE COMPOSTELA (A CORUÑA)

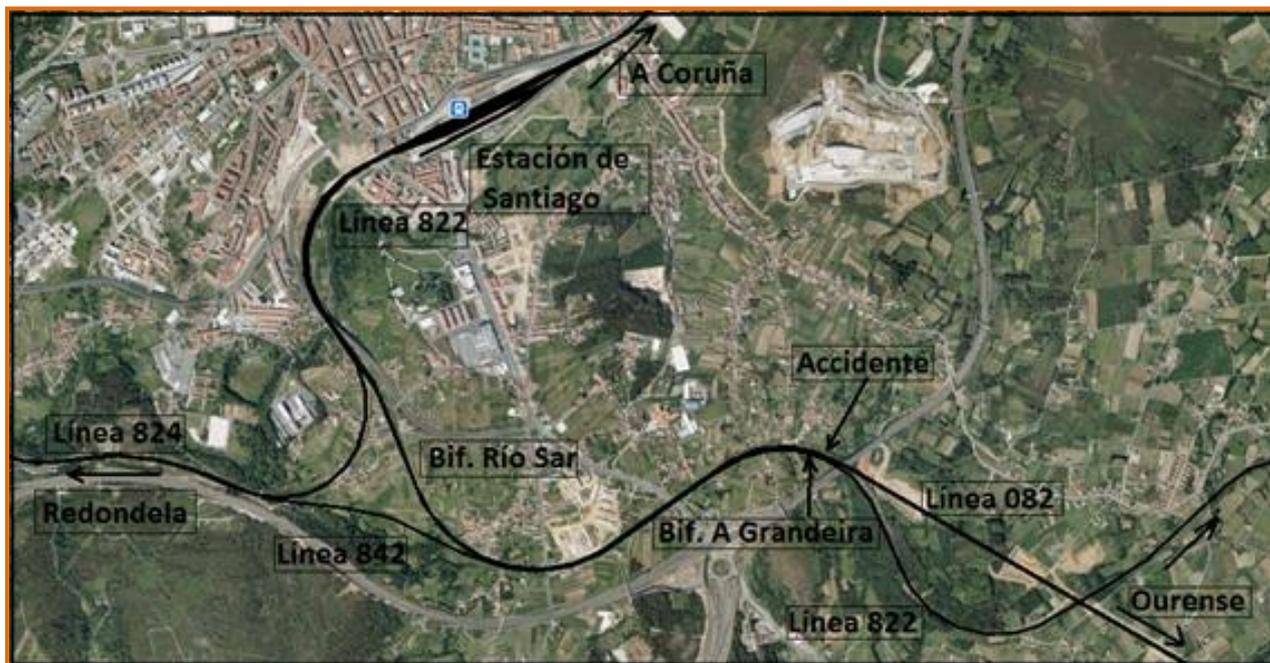
El punto de descarrilamiento (PK 84+413) se ubica en la parte final de la línea 082, antes de llegar a los desvíos de Bifurcación A Grandeira (PK 85+041), situados a 3,1 km de la estación de Santiago de Compostela. Bifurcación A Grandeira es una dependencia de circulación que permite la conexión de la línea Ourense – Santiago (082) con la convencional (822) que continua hacia Santiago y, a través de la denominada Bifurcación Río Sar (línea 842), con la doble vía del Eje Atlántico de Santiago de Compostela a Redondela (824, a través de la línea 842). Se adjunta a continuación fotografía aérea de este entorno.

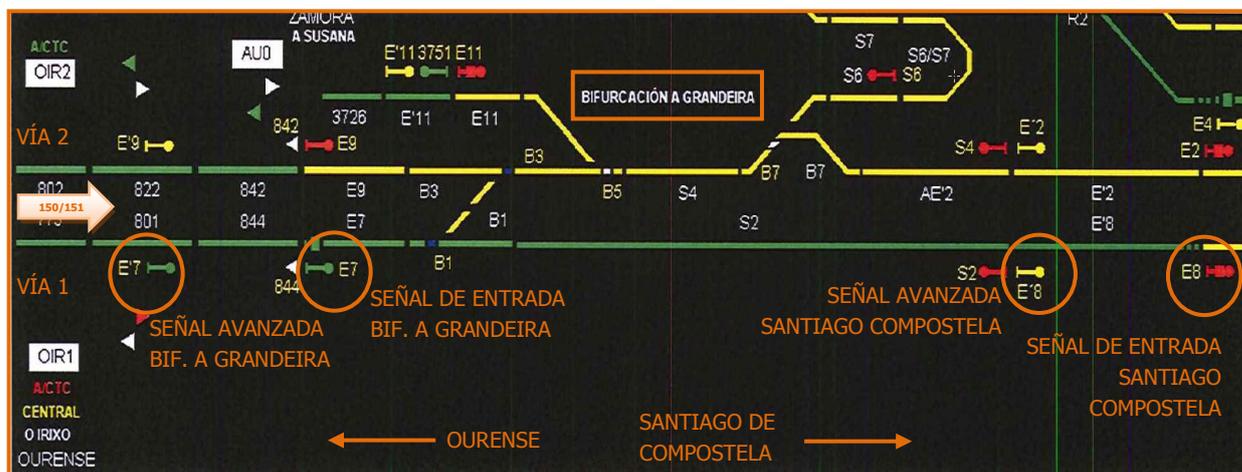
1.- 20:40:00 h. Situación inicial

El tren 150/151 no ha llegado todavía a las proximidades de la señal avanzada E'7, por lo que no hay ocupado ningún circuito de los que aparecen en la imagen. Ya está establecido el itinerario de entrada por la vía 1 a la estación de Santiago de Compostela, con las señales E'7 y E7 en verde, E'8 en amarillo y E8 en rojo.

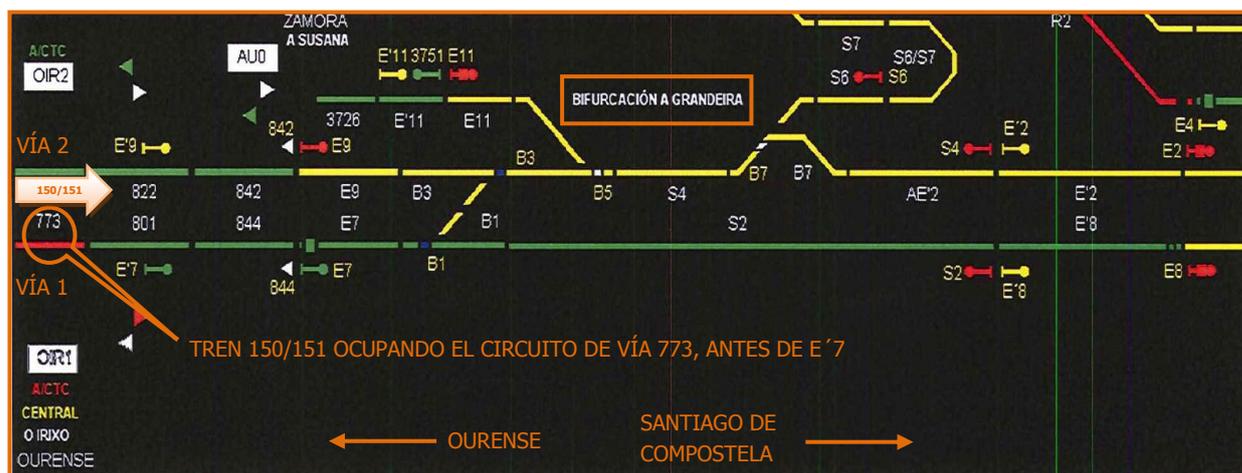
2.- 20:41:28 h. Aproximación a la señal avanzada E'7

El tren ocupa el circuito de vía 773, anterior a la señal avanzada E'7. Señales E'7 y E7 en verde, E'8 en amarillo y E8 en rojo.

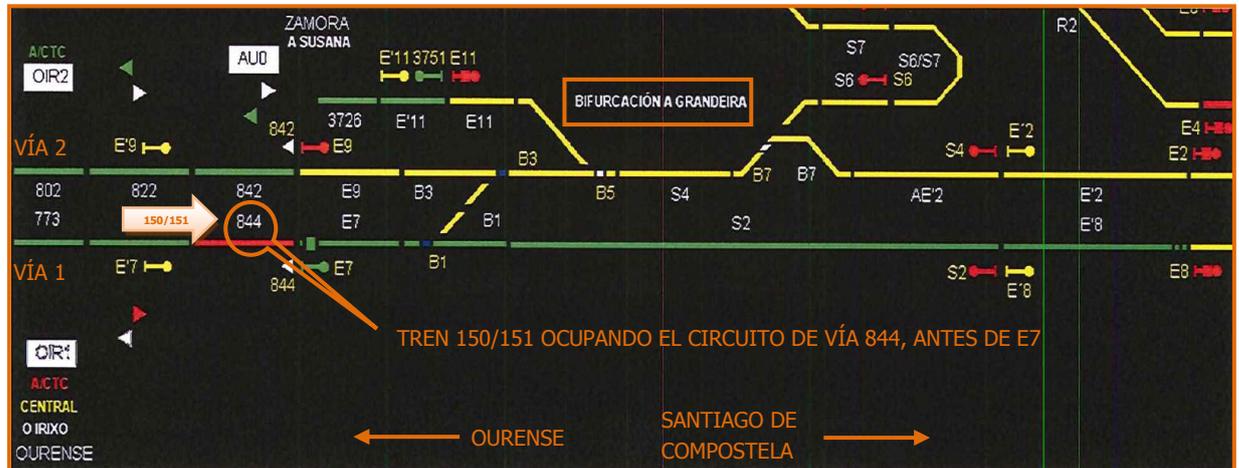
3.- 20:43:03 h. Aproximación a la señal de entrada E7

El tren ocupa el circuito de vía 844, anterior a la señal de entrada E7. La señal E'7 cambia a amarillo (pues esta señal ya ha sido rebasada por el tren) y la E7 continúa en verde; E'8 en amarillo y E8 en rojo.

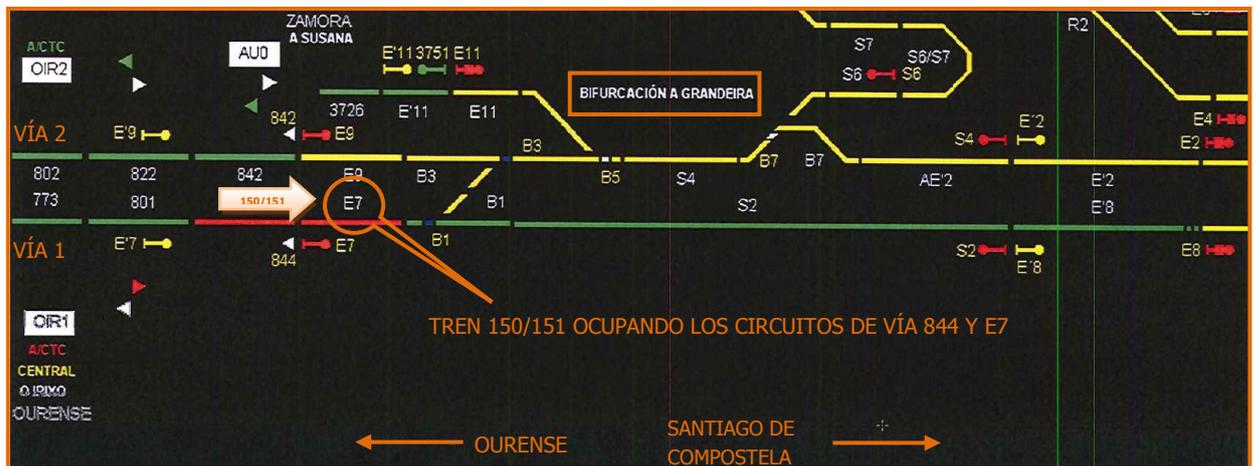
4.- 20:43:29 h. Paso por la señal E7

El tren ocupa el circuito de vía E7, y también continúa ocupando el 844 (anterior al E7). Las señales E'7 y E7 en amarillo y rojo respectivamente (pues el tren ya las ha superado). La E'8 en amarillo y la E8 en rojo.

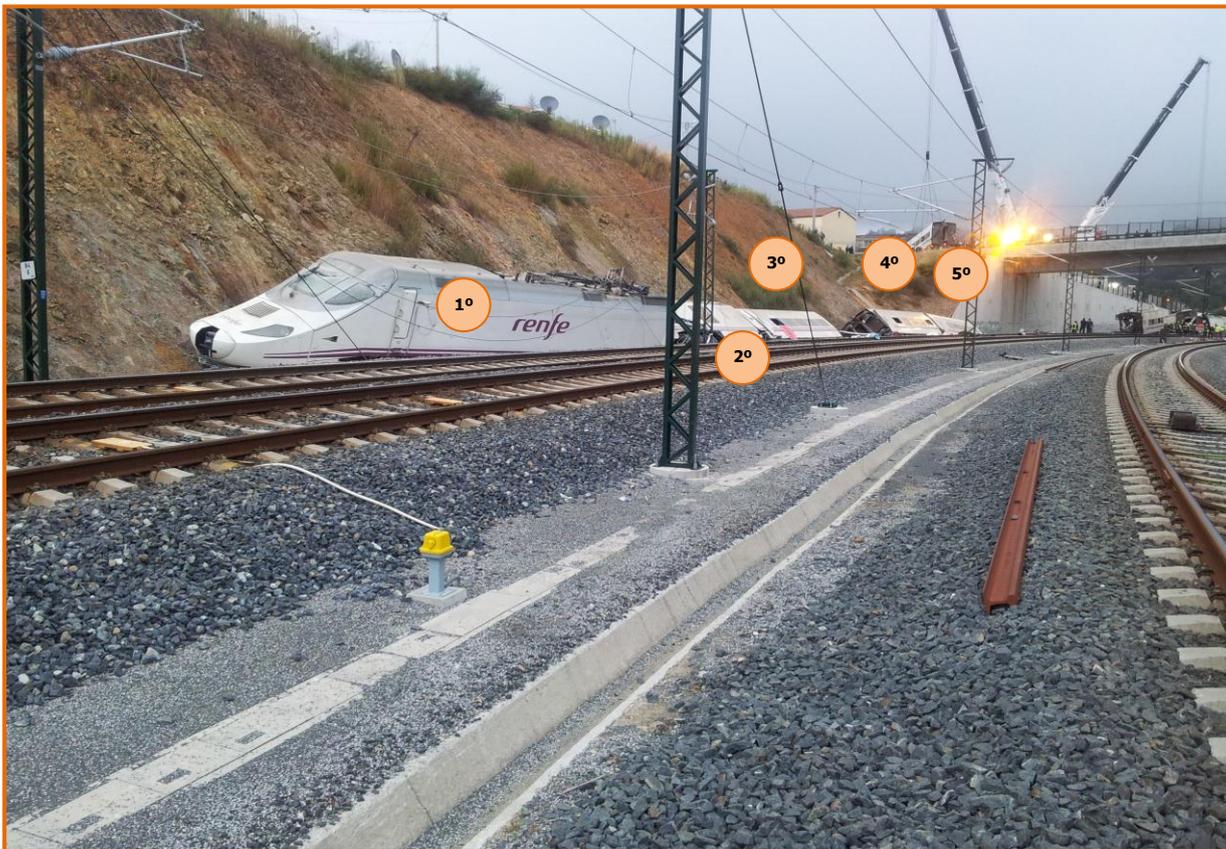
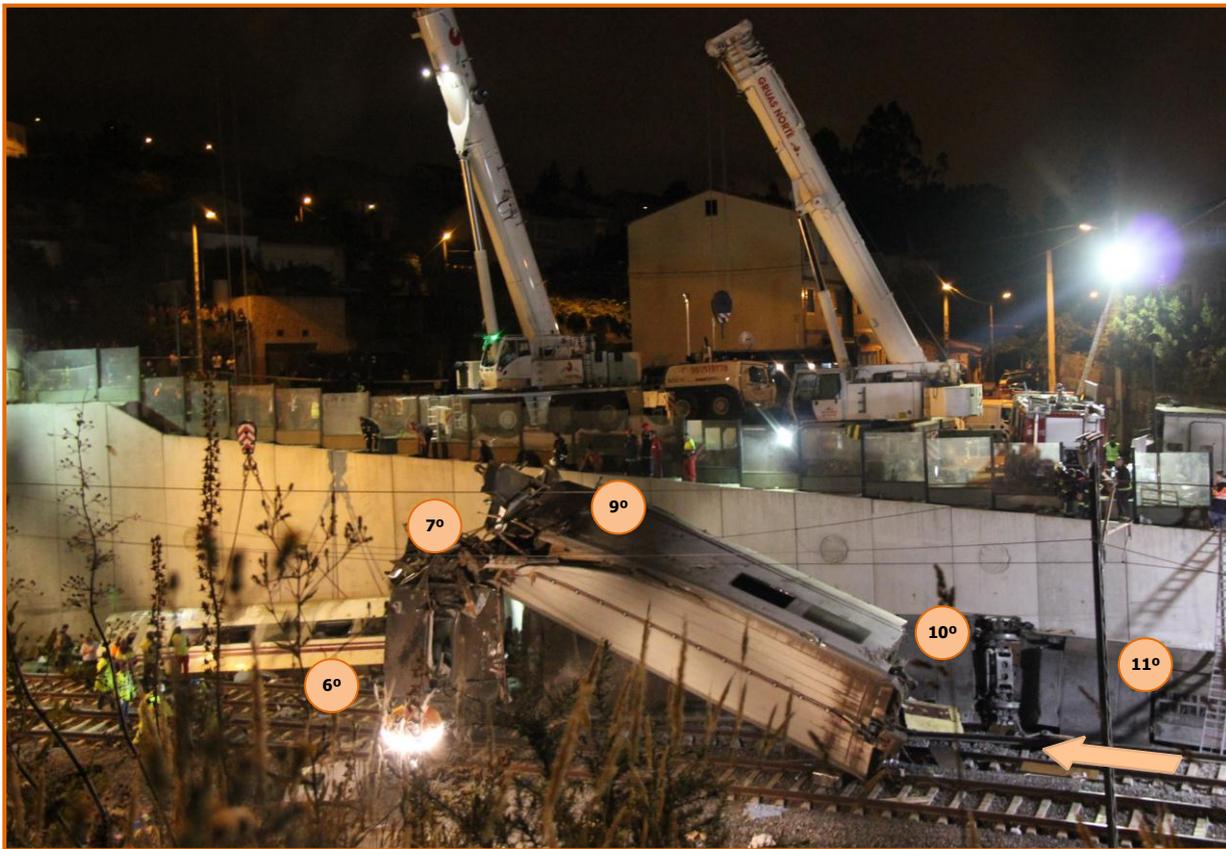
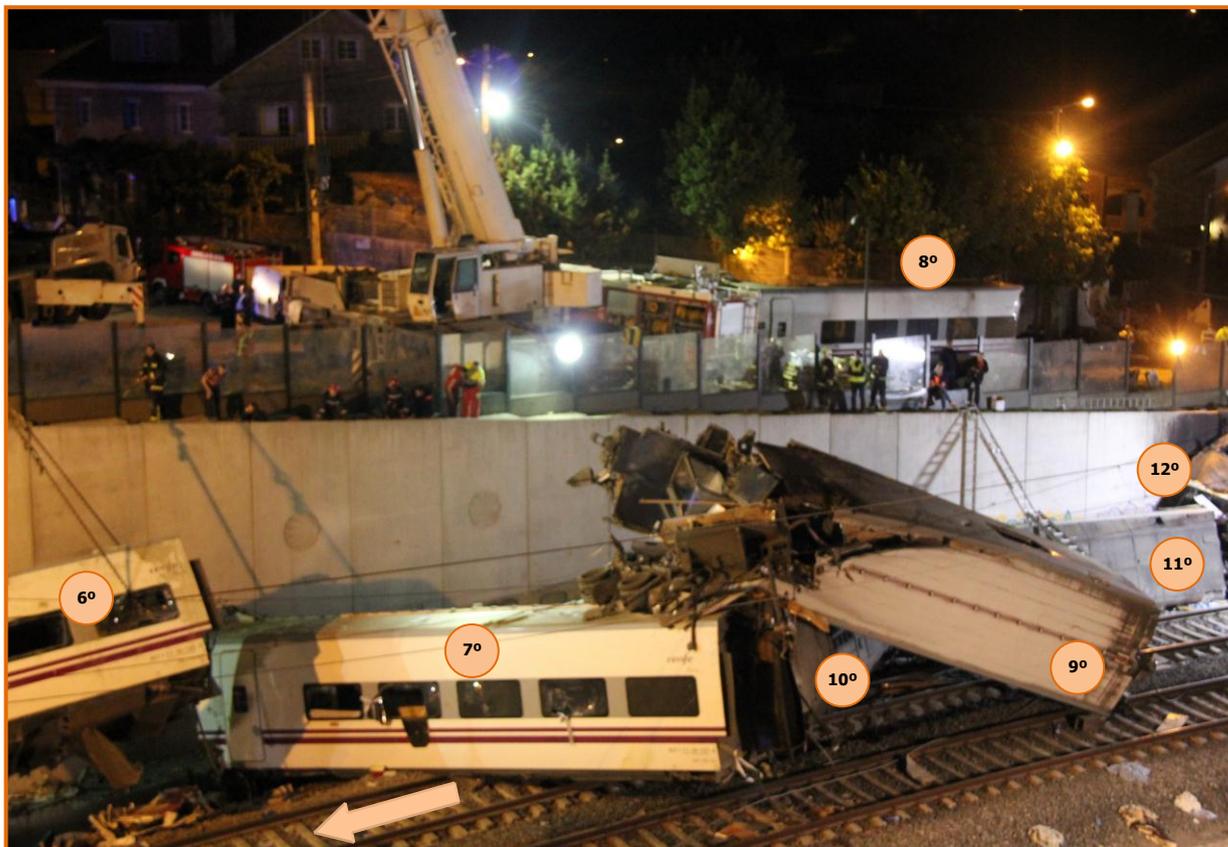
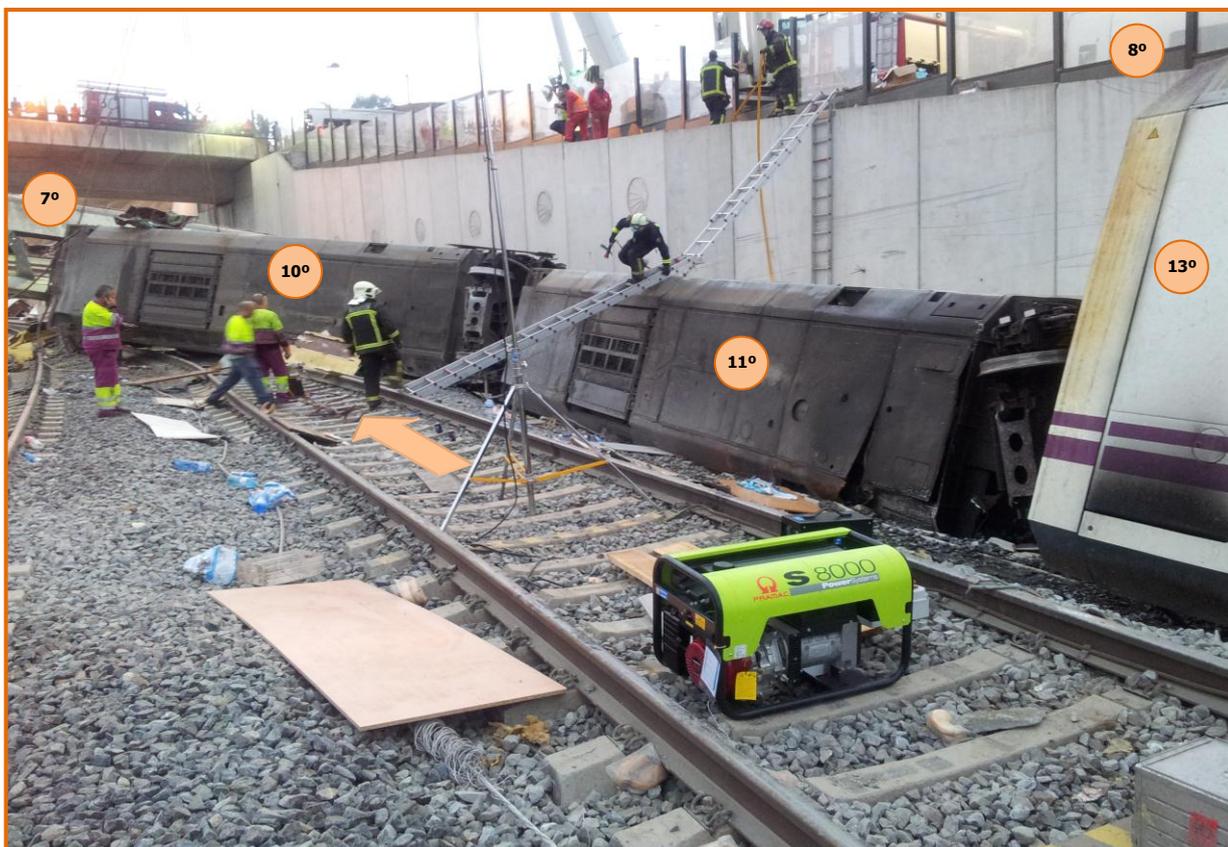
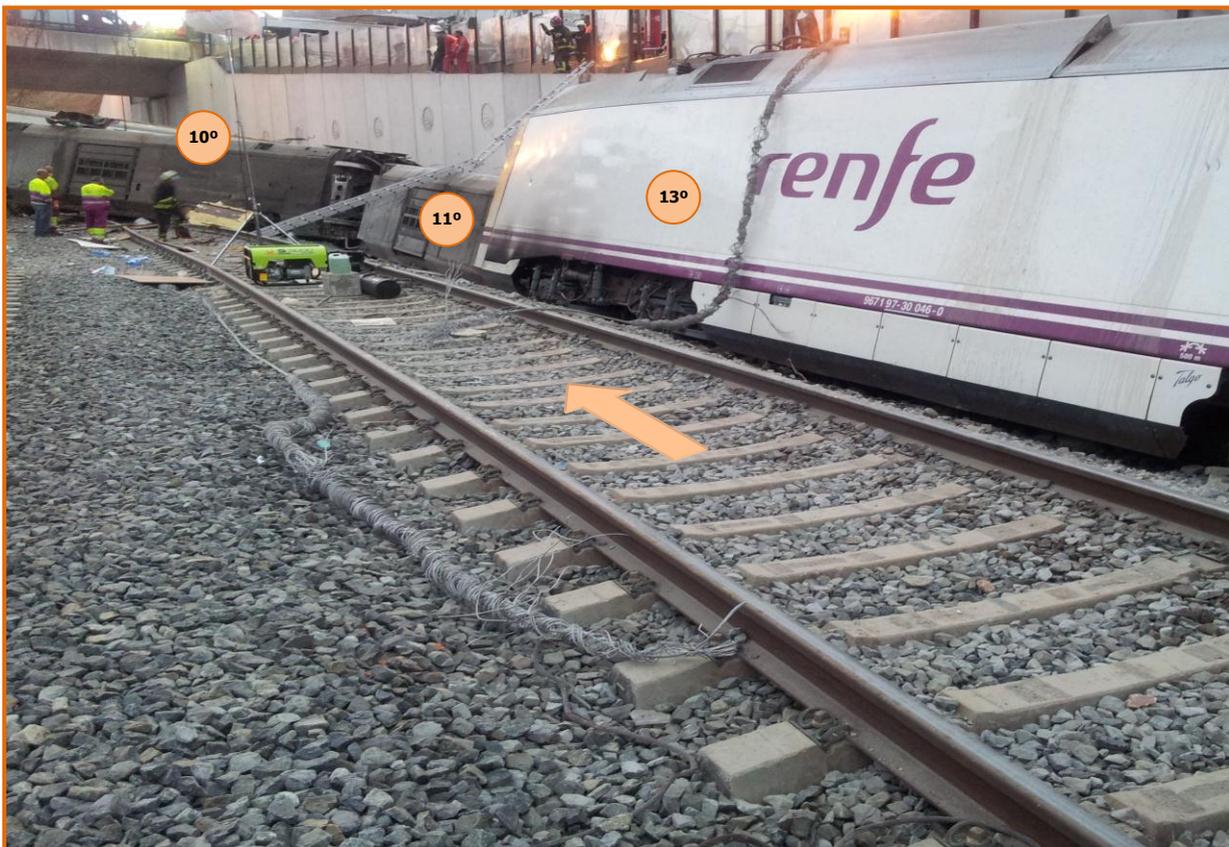
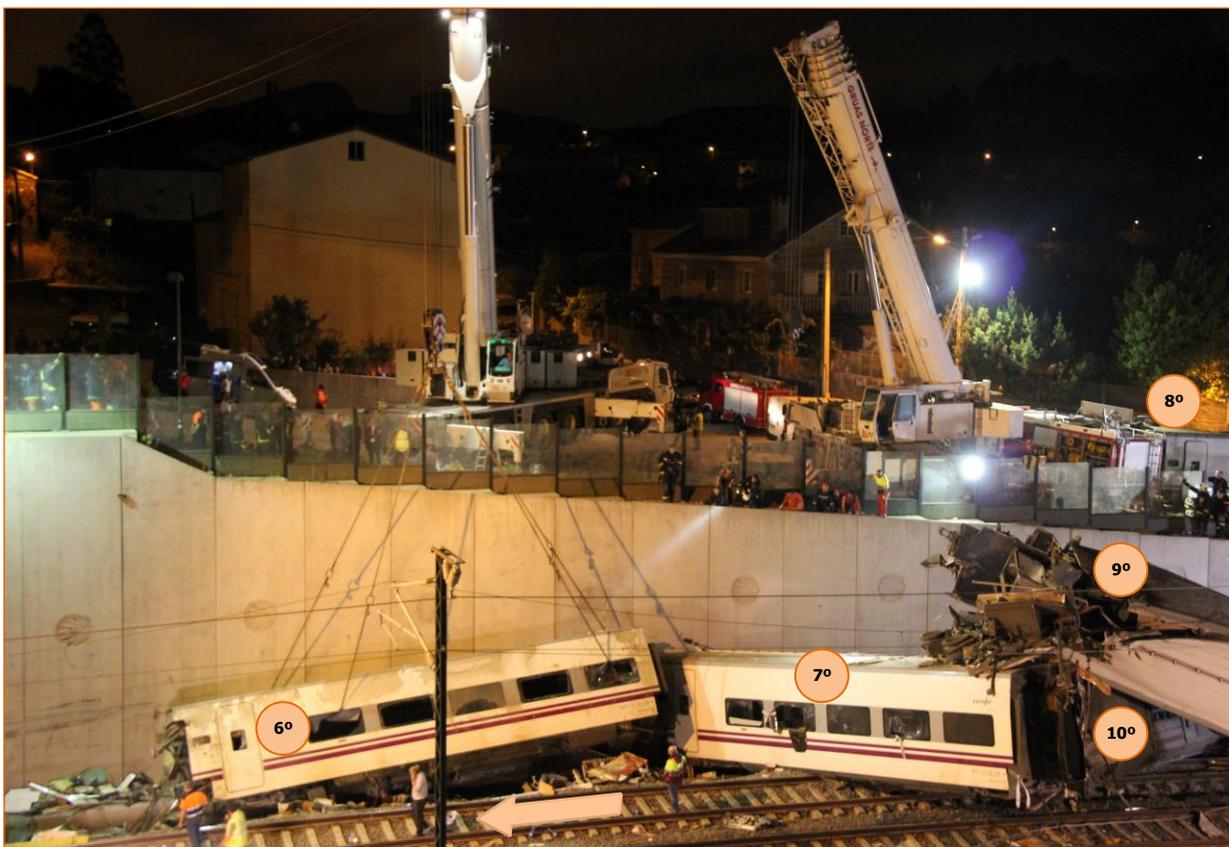
DAÑOS EN EL MATERIAL MÓVIL

Los trece vehículos de la composición quedan descarrilados y fuera de la vía 1 por la que circulaban. Está pendiente por parte de Renfe Operadora la valoración económica de los daños producidos.

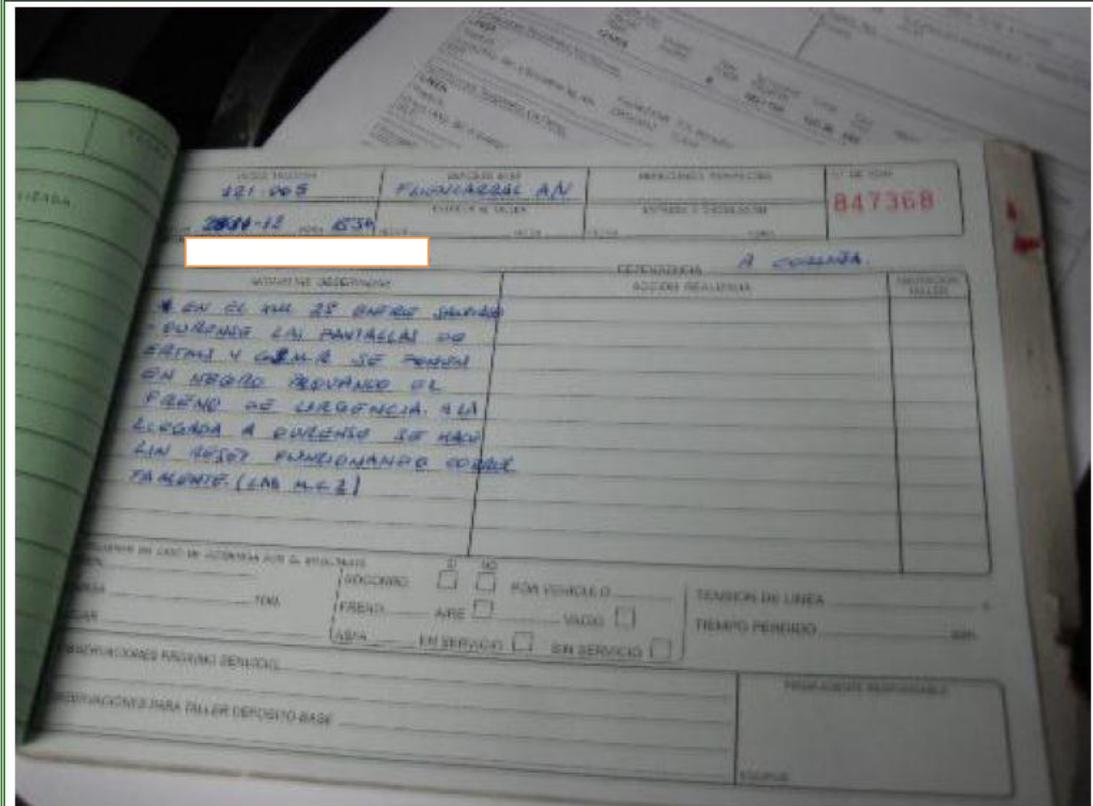
Descripción
 DETALLE HOJA LIBRO REPARACIONES CON AVERIAS REPETITIVAS

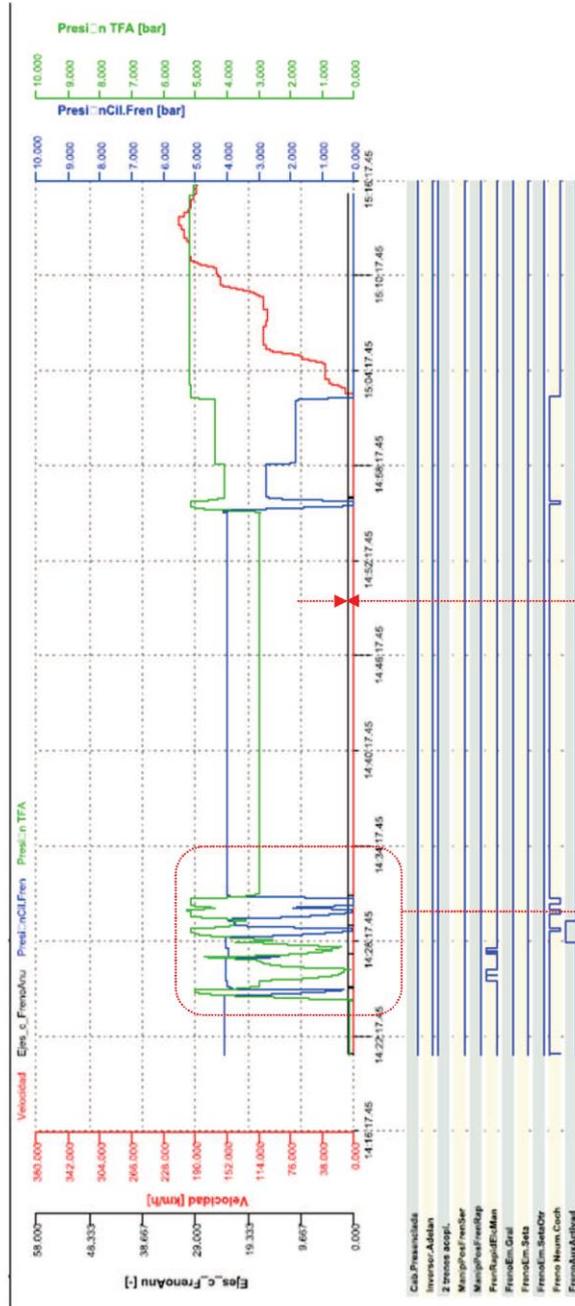
TREN DISPUESTO EN CHAMARTÍN 730.013 - 730.012 día 24/07/2013. SERVICIO 151
Salida desde Chamartin en doble hacia Orense

Mediante la variable analógica "ejes_c_FrenoAnu" se registra un eje anulado en el tren doble

Se realizan las pruebas de servicio previo al servicio comercial desde la motriz habilitada siendo satisfactorias
