COMISIÓN DE INVESTIGACIÓN
DE ACCIDENTES FERROVIARIOS

*Investigación del incidente
nº 0045/2012 ocurrido el 15.06.2012*

INFORME FINAL SOBRE
EL INCIDENTE FERROVIARIO Nº 0045/2012
EN LA ESTACIÓN DE ARÉVALO (ÁVILA)

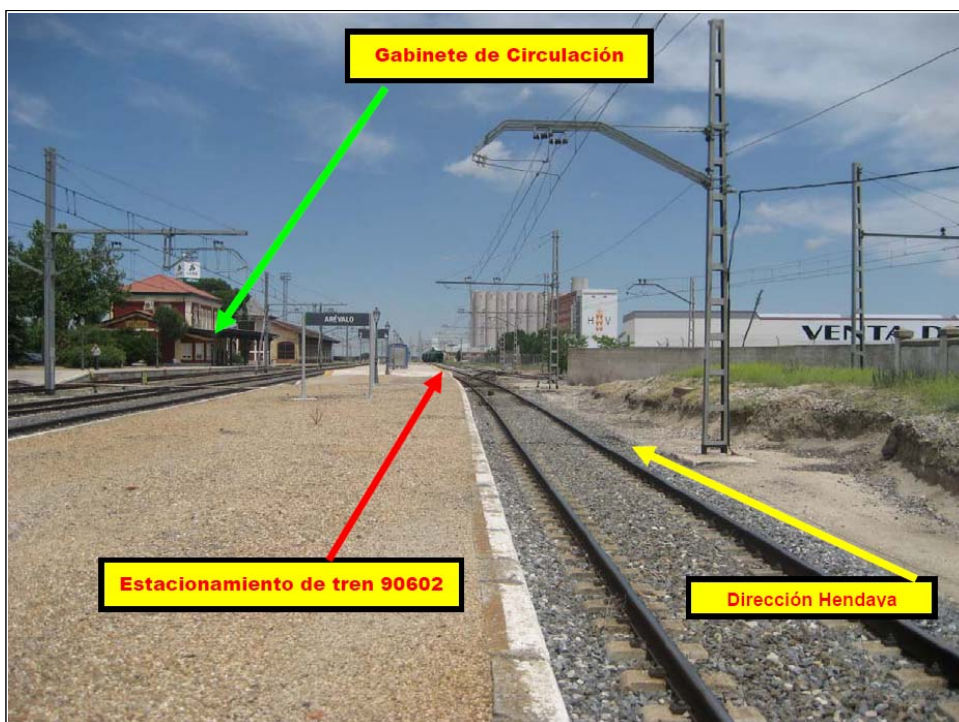
Las señales S2/4A (PK 170+912) y S2/4 (170+691), lado Madrid, son señales bajas de 4 focos y estaban en indicación de parada: no abrían debido al establecimiento del BTS.

Vista de la estación de Arévalo, dirección Hendaya.
