COMISIÓN DE INVESTIGACIÓN
DE ACCIDENTES FERROVIARIOS

*Investigación del accidente
nº 0012/2013 ocurrido el 31.01.2013*

INFORME FINAL SOBRE
EL ACCIDENTE FERROVIARIO Nº 0012/2013
OCURRIDO EL DÍA 31.01.2013
ENTRE LAS ESTACIONES DE UNQUERA Y PESUÉS (CANTABRIA)

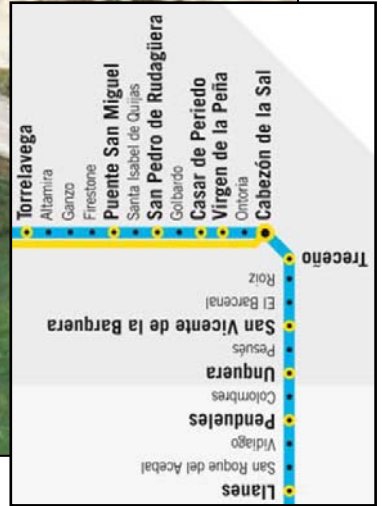
Descarrilamiento del tren de mercancías 9565, compuesto por las locomotoras 1614 - 1610 y 14 plataformas, de las cuales: 13 portaban bobinas y la última plataforma circulaba cargada con 1 bogie; en el p.k. 457/380, de la línea 770 de Oviedo a Santander, trayecto 7706 de Oviedo a Valdecilla - La Marga; el día 31-01-2013, a las 15:36 horas. Sin víctimas ni heridos.

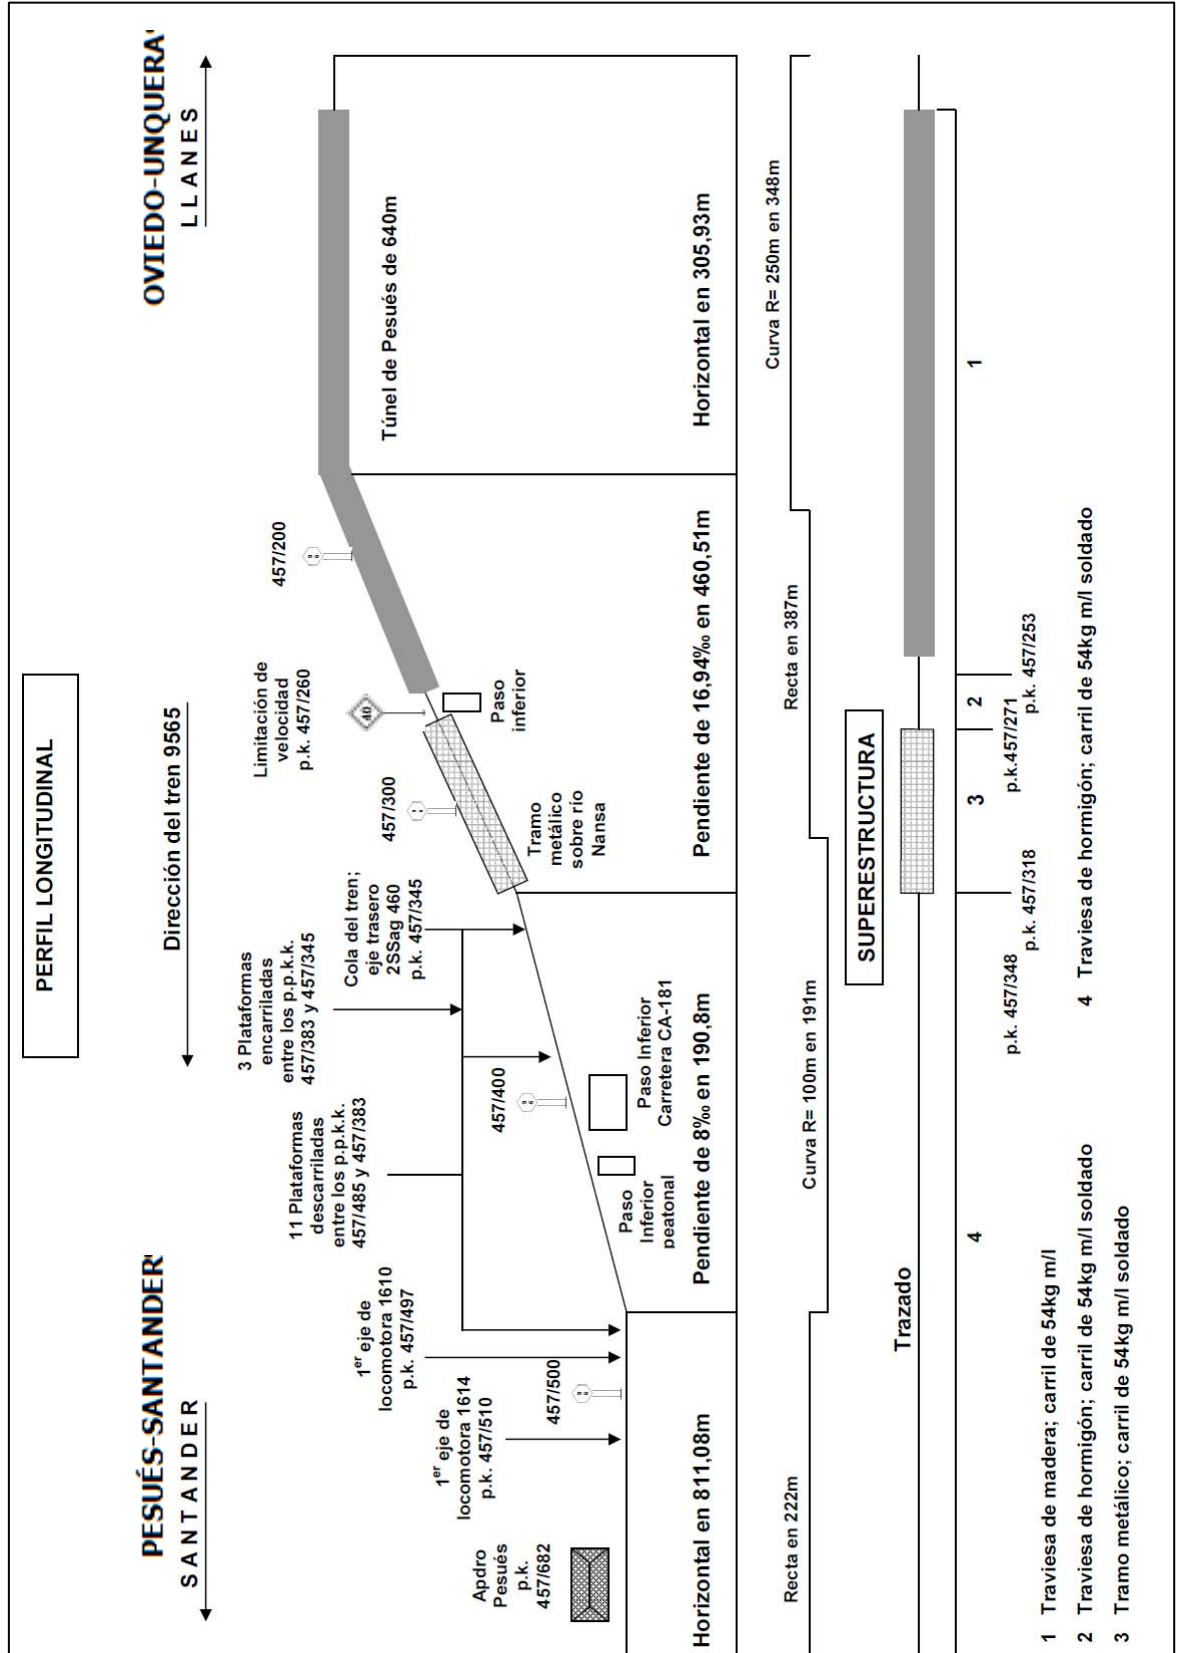
Tren descarrilado 9565 al fondo y limitación de velocidad a 40 km/h.
(Fuente: Adif)
