A-09/85

INFORME FINAL

Accidente ocurrido el 19 de Febrero de 1985 a  
la aeronave Boeing B-727/256, matrícula EC-DDU,  
en el Monte Oiz (Vizcaya)

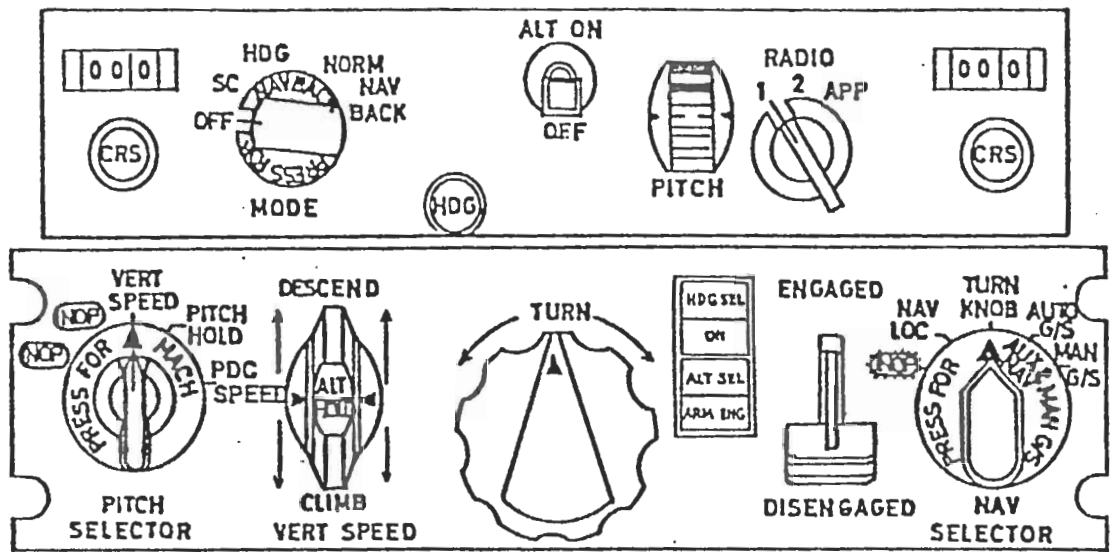
FIG. 1

Sus mandos están situados en el panel electrónico posterior del pedestal central, accesible a ambos pilotos. Consta de los siguientes elementos (Fig. 1):

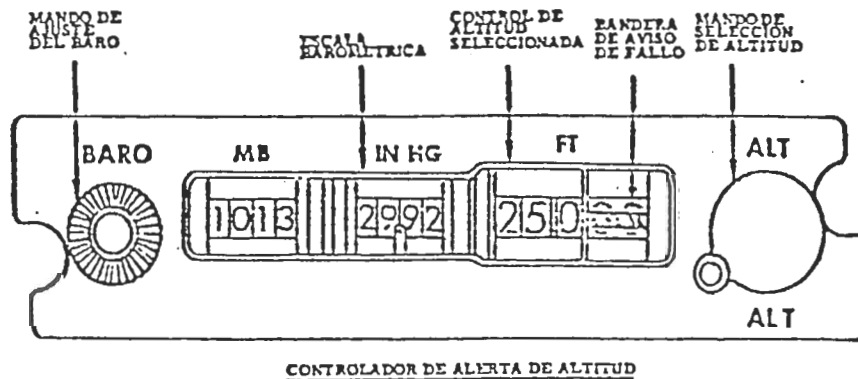
FIG. 2

El sistema de alerta de altitud consta de los siguientes elementos (FIG. 2):

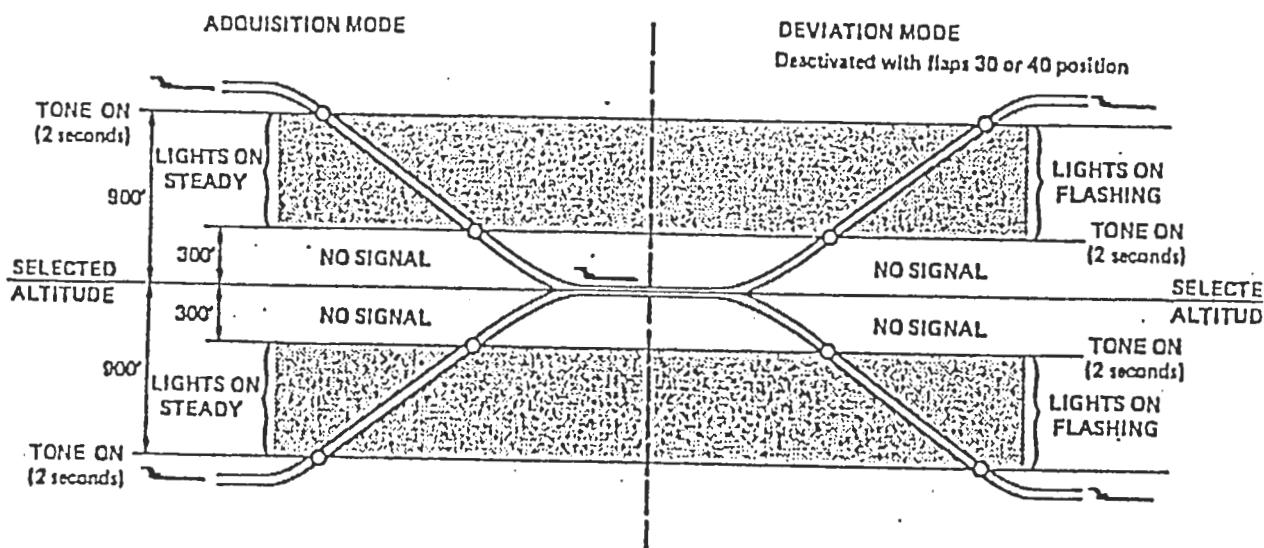
FIG. 3

Generalmente se utiliza el sistema de Alerta de Altitud conjuntamente con el P/A, en este caso la secuencia de funcionamiento es como sigue ( Fig. 3 ): una vez que el piloto haya

selectado la altitud deseada y haya ajustado con el mando "BARO" la presión barométrica, se pulsa la pínula del selector de altitud para efectuar el "RESET", el conjunto se arma pulsando el interruptor "ALT SEL" situado en el panel de control del P/A, encendiéndose la luz ARM (ambar) situada en el mismo interruptor. Cuando el avión pasa por los 900 ft. con respecto a la altitud selectada, se activa el generador de audio, se encienden las señales luminosas "ALTITUDE ALERT" con luz fija ambar en los paneles de ambos pilotos; cuando el avión continua acercandose a la altitud selectada y dista de ella 300 ft., se apagan estas luces y dependiendo del régimen de descenso y del error de altitud a una distancia prefijada de la selectada se apagará la luz ARM (ambar) y se encenderá la luz ENG (verde) que indica que el avión ha cambiado a modo ENGAGED comenzando la nivelación hacia la altitud selectada, hasta su captura cambiando a modo captura. Esta luz permanecerá encendida hasta que el avión abandone la altitud capturada.
