CIAIAC

Informe técnico IN-013/2011

Incidente ocurrido el 20 de abril de 2011, a la aeronave Airbus A-320-211, matrícula EC-GRH, operada por Vueling, en el aeropuerto de Sevilla (Sevilla, España)

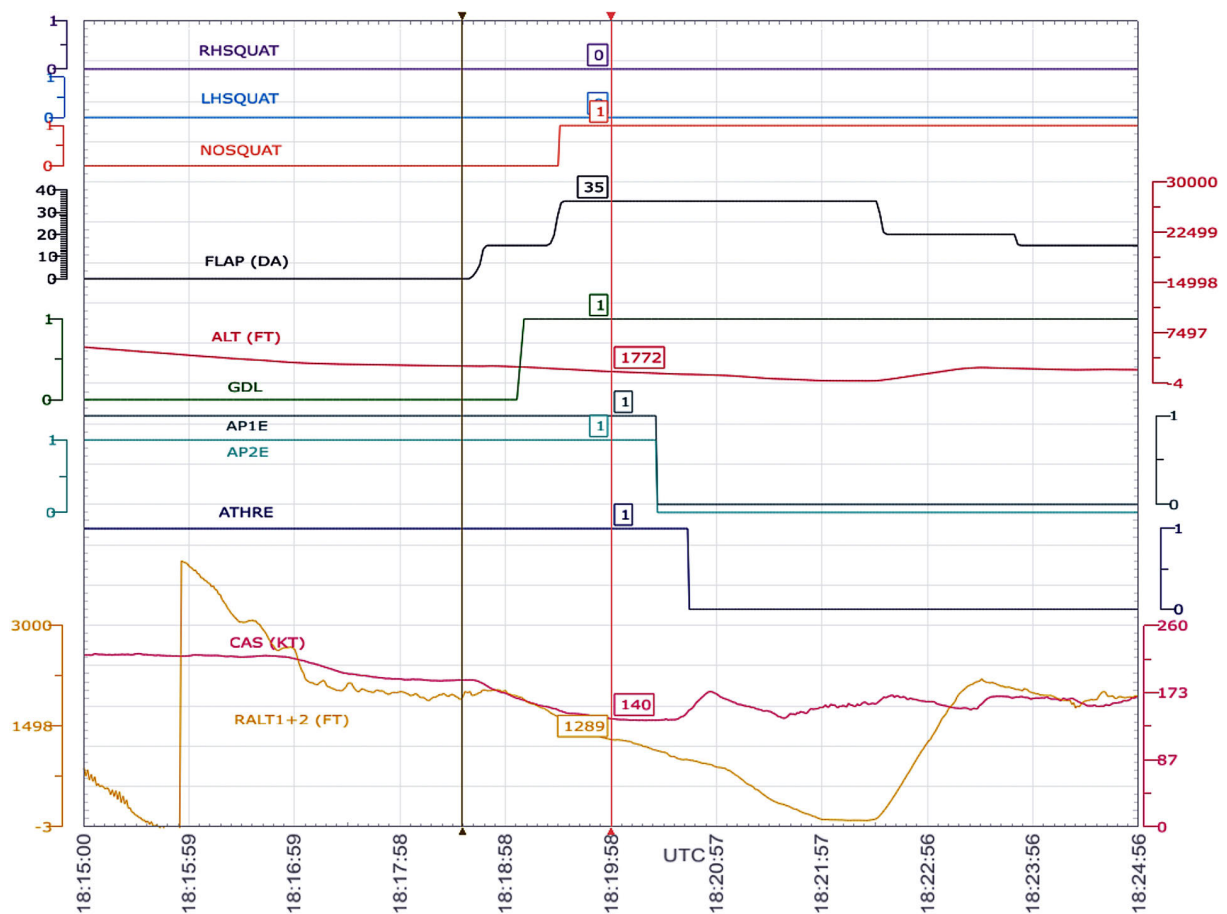
Figura 5. Gráfico de datos del SSFDR sobre la primera aproximación

- Se realizó la aproximación con los dos pilotos automáticos (A/P1 y A/P2) conectados según el procedimiento Airbus para la captura del localizador del ILS.
- En la milla 8 del ILS/DME 27 se actuaron los flaps a CONF 2 (15° de deflexión).
- En la milla 6,7 se actuó la palanca de tren dando indicación de bloqueo a las 20:19:15.
- En la milla 5,9 se seleccionaron flaps a CONF FULL (35° de deflexión).
- Prácticamente coincidente con la extensión de los flaps a 35°, 21 seg después de la indicación de bloqueo del tren de aterrizaje, se registró que el tren de aterrizaje delantero estaba en posición de tierra (amortiguador comprimido), lo que se identificó con el giro de sus ruedas en el aire, en el segundo 20:19:36.
- A las 20:20:31 los dos pilotos automáticos se desconectaron y, 17 seg después se desconectaron los gases automáticos. No se volvieron a conectar durante el resto del

vuelo. En este punto, la aeronave se encontraba a 992 ft sobre el terreno, en la milla 2,9 del localizador y con una velocidad de 151 kt.

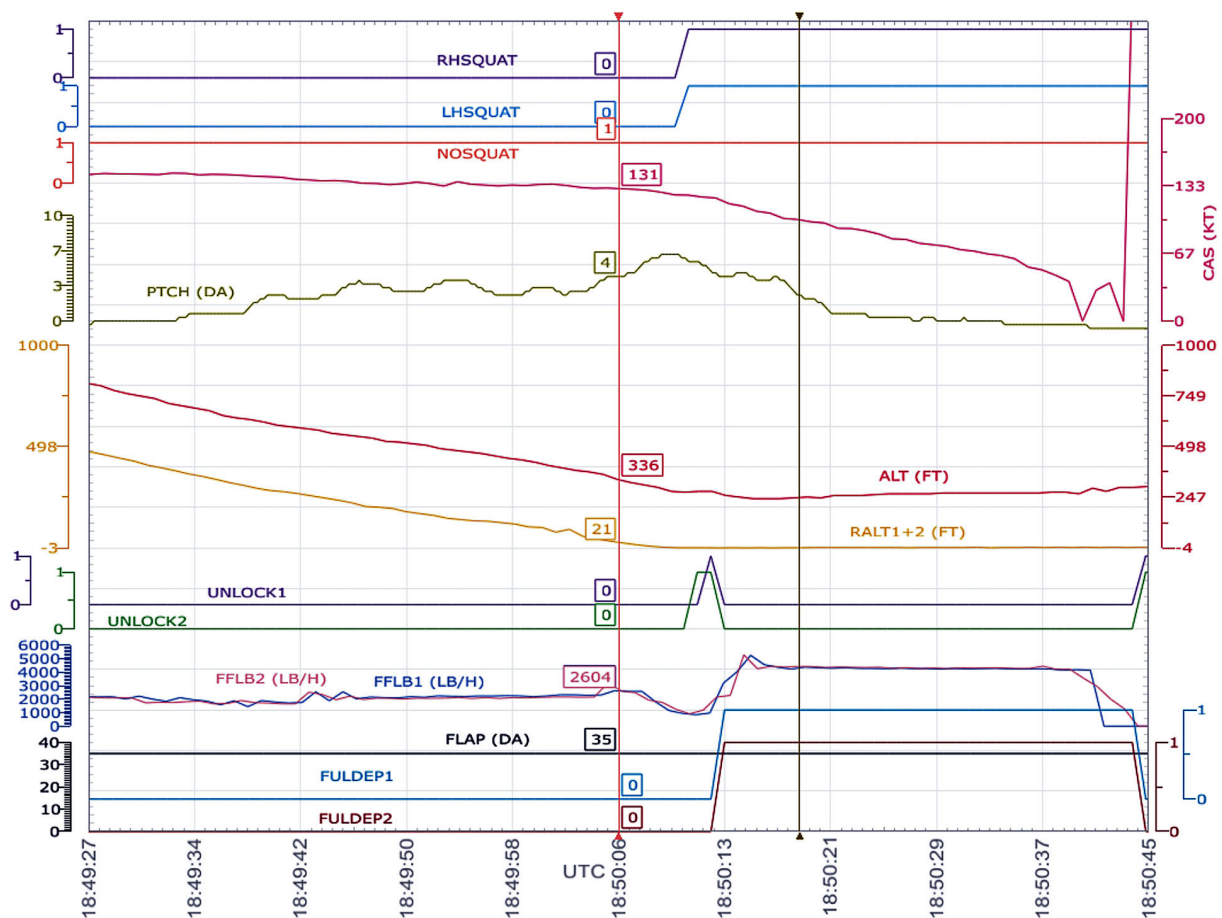
Figura 6. Gráfico de datos del SSFDR sobre la segunda aproximación y el aterrizaje

- Se realizó la fase final de la aproximación volando en modo manual con el tren extendido y CONF FULL de flaps (35° de deflexión) manteniendo una velocidad de 135 kt.
- A 43 ft sobre el campo se inició la recogida alcanzando un ángulo de profundidad de 6° .
- En cuanto el tren principal de aterrizaje estuvo en contacto con la pista, a 123 kt, se desplegaron los spoilers de tierra y las reversas.
- Se mantuvo el morro arriba durante 10 seg.
- Trascurrieron 34 seg desde la toma de contacto hasta la detención del avión.
- Los motores se pararon cuando la aeronave rodaba con 28 kt de velocidad respecto del suelo, deteniéndose completamente el avión cinco segundos más tarde.
- La distancia de aterrizaje fue de 4.056 ft (1.236 m). La aeronave puso las ruedas en la pista sobre el punto de visada y se detuvo a la altura de la salida rápida E3.

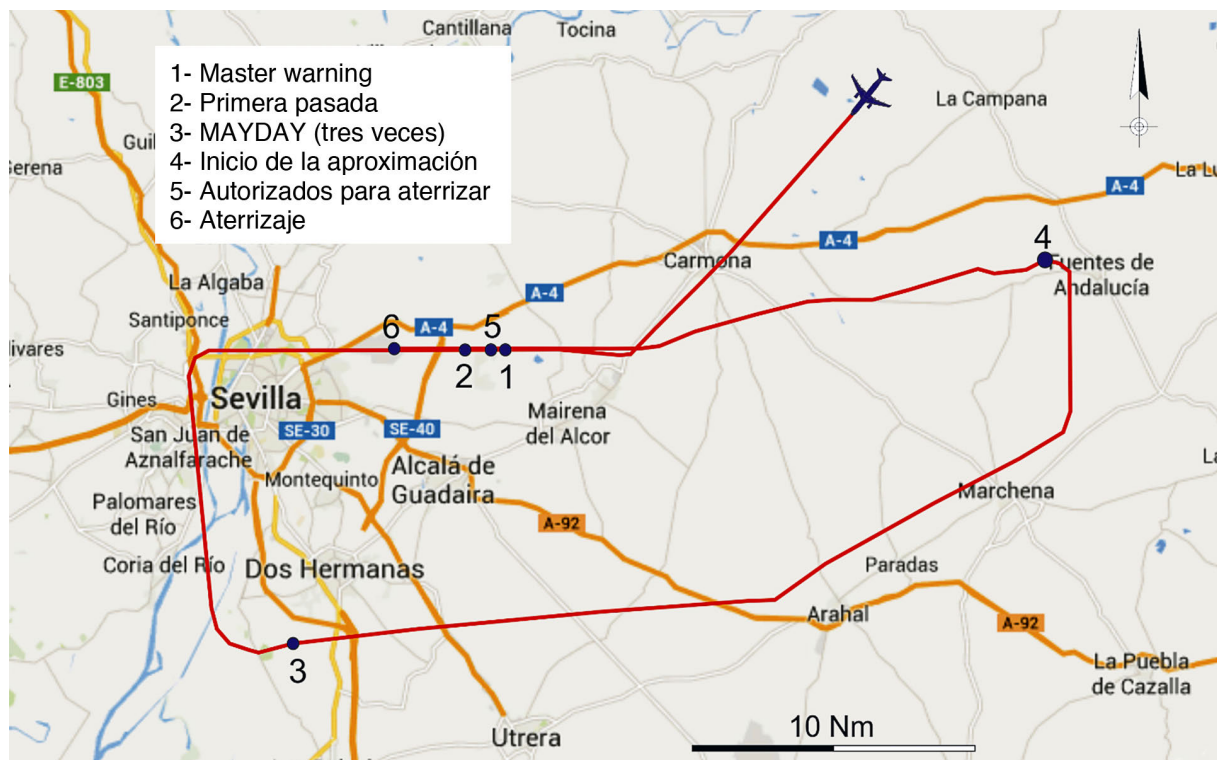
Figura 7. Trayectoria de la aeronave en las dos aproximaciones y el aterrizaje

Los datos obtenidos del registrador de datos de vuelo se utilizaron para obtener la trayectoria seguida por la aeronave en las dos aproximaciones y el aterrizaje. A continuación se representan esta trayectoria y el detalle de la correspondiente a la aproximación final y el trayecto recorrido en tierra.
