Informe técnico A-036/2015

Accidente ocurrido el
23 de diciembre de 2015 a la aeronave
Eurocopter AS-350-B3, matrícula EC-KSL,
operada por CoyotAir, en Parres (Asturias)

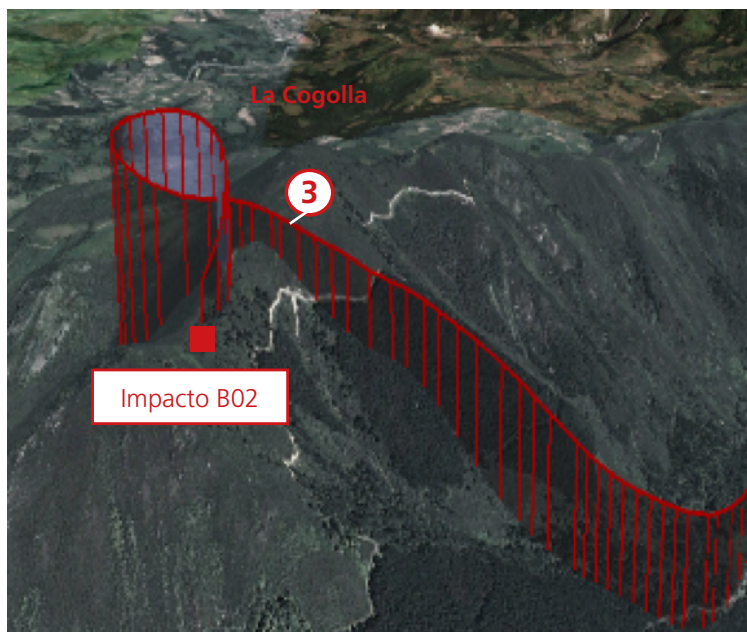
Figura 5. Trayectoria los dos últimos minutos registrada por el GPS

A las 13:03:46 h el B02 realizó la tercera descarga (figuras 3 y 4), continuó el ascenso hasta el collado y desapareció en una nube (según la descripción del bombero ubicado en A). El GPS (sistema de posicionamiento por satélite) que llevaba a bordo registró la trayectoria que se muestra en la figura 5 y 6, en la que el helicóptero pasó a la ladera oeste y, tras un viraje completo, regresó a la cara este donde se estima que impactó contra el terreno a las 13:04:15 h. Segundos antes del impacto, B02 volvió a intentar contactar con B01. Esta comunicación⁹ fue la última y se realizó en los siguientes términos: *“XXX¹⁰, dónde estás, no te veo, me he metido en nubes”*.

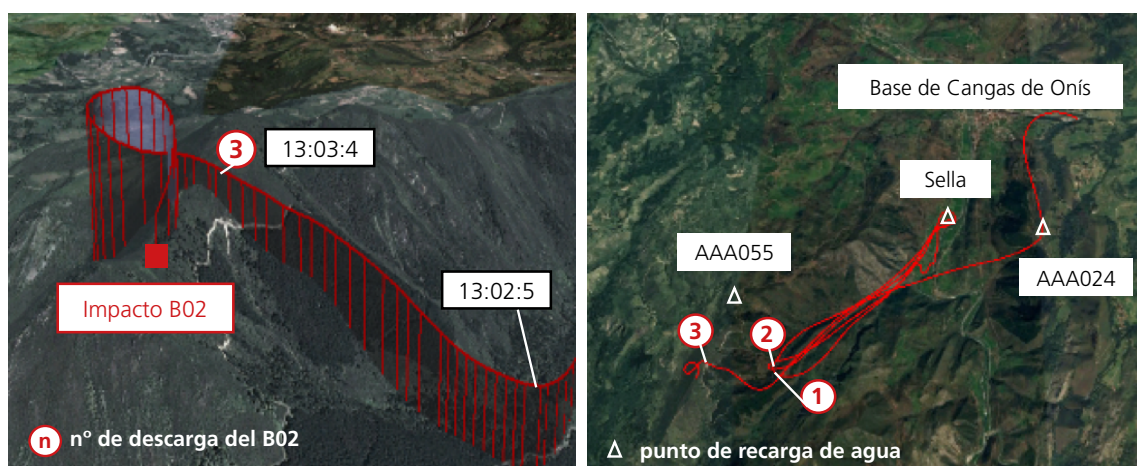
Figura 7. Trayectoria completa del vuelo del accidente

- Llegada al punto de descarga e intento, por dos veces, de descarga.
- Regreso a la base de Cangas de Onís.
- El tercero (accidente), de 23 min 09 seg de duración, entre las 12:41:05 h y las 13:04:14 h, con el siguiente desarrollo (figura 7):

- A las 13:00:40 h ya estaba iniciando el trayecto de regreso al incendio por el valle.
 - A las 13:02:56 h comenzó el ascenso por la cara este del collado hacia la zona alta del incendio. Mantendría, hasta la descarga, un rumbo prácticamente constante de 290°. El ascenso suponía un desnivel desde los 410 m hasta los 762 m del terreno. Pasó de una altitud de 429 m en el inicio del ascenso hasta los 803 m en el punto más alto.

- A las 13:03:46 h realizó la tercera descarga en la zona alta, por encima de la pista forestal. La elevación del terreno era de 743 m y la altitud de descarga 790 m.

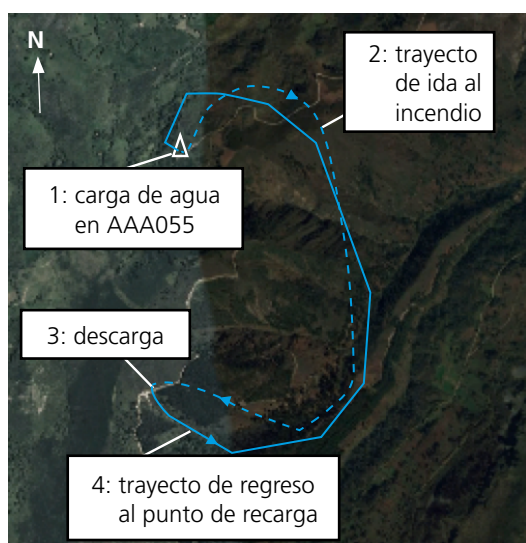
Figura 9. Patrón de carga-descarga del B01 en la zona alta

- Las 10 primeras descargas se realizaron en la zona alta del incendio. El trayecto de regreso a la balsa AAA055 tras la descarga se realizó por la cara este del collado (figura 9).

Los patrones de carga y descarga del B01 previas al impacto (figura 9), así como los que él mismo había realizado en las descargas previas (figura 7), mostraban que tras una descarga, el helicóptero viraba hacia la izquierda y regresaba, en sentido inverso, por el mismo trayecto de acercamiento a la descarga. En base a esto, en la nueva zona de trabajo, se podría esperar este mismo tipo de trayecto de regreso: “deshacer el camino”. Además, los dos helicópteros habían coincidido durante el trayecto de desplazamiento para recargar agua y el B02 debía haber visto que el B01, descargando en la zona alta, bajaba hasta el valle en sentido inverso al trayecto de acercamiento. Por lo tanto, parece lógico que el helicóptero, cuando le asignaron la nueva zona de descarga, hubiese imitado el patrón de desplazamiento que había realizado en la zona baja y que también había visto realizar al B01 trabajando en la zona alta.

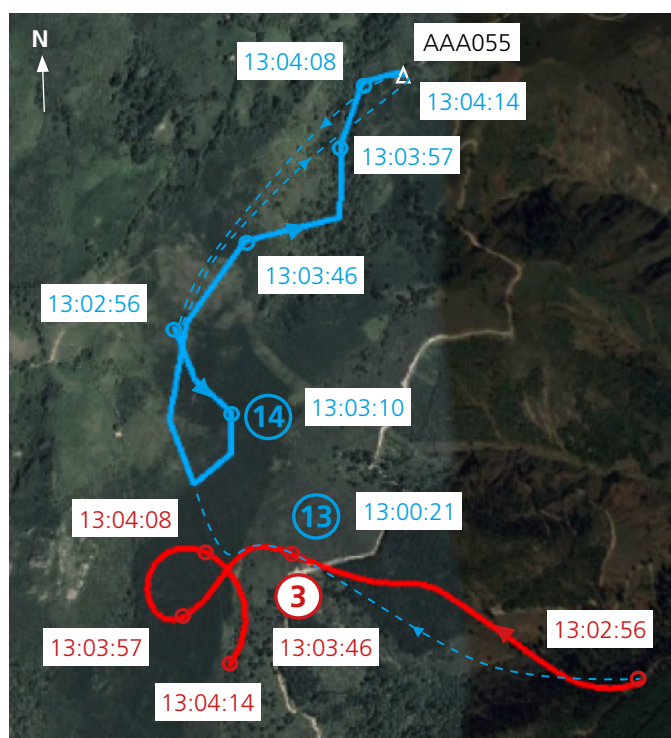
Figura 10. Posición relativa de B01 (azul) y B02 (rojo) los minutos previos al impacto

- La descarga 14 se realizó en la cara oeste del collado. Mientras, el B02 seguía ascendiendo hasta la zona alta. Cuando B02 realizó la tercera descarga, el B01 se encontraba de regreso hacia el punto AAA055 por la cara oeste. La separación entre ambos helicópteros en ese momento era de más de 600 m y aumentó ya que B01 se siguió alejando hasta la balsa AAA055. El viraje que realizó B02 tras la última descarga coincidió con la llegada a la balsa del B01 y el inicio de la recarga para la 15ª descarga. La figura 10 muestra la posición relativa de ambos helicópteros durante los últimos minutos de vuelo del B02. En línea discontinua se muestra la trayectoria de B01 antes de que B02 iniciase el ascenso hacia la zona alta del incendio.
