COMISIÓN DE
INVESTIGACIÓN DE
ACCIDENTES
FERROVIARIOS

*Investigación del accidente
nº 0066/2008 ocurrido el 29.11.2008*

INFORME FINAL SOBRE LA INVESTIGACIÓN
DEL ACCIDENTE FERROVIARIO Nº 0066/2008
OCURRIDO EL DÍA 29.11.2008
EN LA ESTACIÓN DE TEMBLEQUE

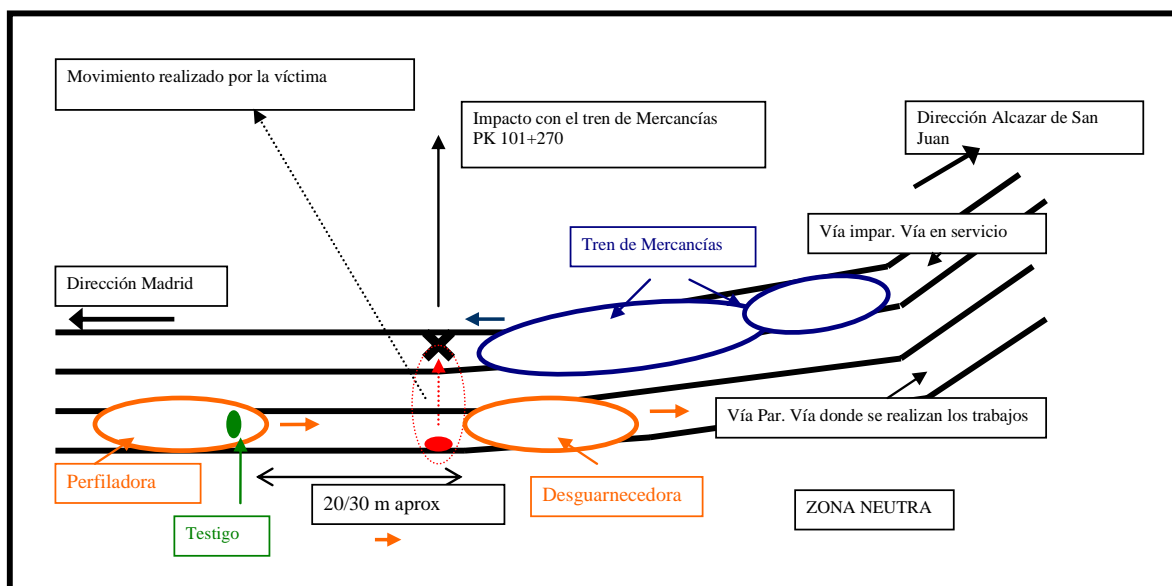
Sobre las 3:00 horas de la madrugada, el maquinista del tren de mercancías 97401, a su paso por la vía I de la estación de Tembleque, advierte que un operario, saliendo de entre la maquinaria que se encontraba en la vía II, cruza por la vía I, no pudiendo evitar el arrollamiento, a pesar de utilizar el silbato del tren y el freno de emergencia.

La víctima muere en el acto como consecuencia del impacto.
