COMISIÓN DE INVESTIGACIÓN
DE ACCIDENTES FERROVIARIOS

*Investigación del accidente
nº 0032/2011 ocurrido el 30.06.2011*

Informe final

INFORME FINAL SOBRE
EL ACCIDENTE FERROVIARIO Nº 0032/2011
OCURRIDO EL DÍA 30.06.2011
ENTRE LAS ESTACIONES DE SIETE PICOS Y PUERTO DE NAVACERRADA (MADRID)

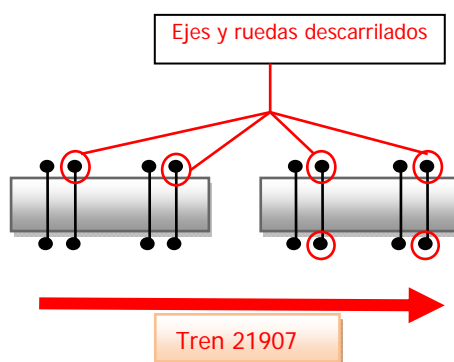
Conclusión: El accidente tuvo su origen en el fallo técnico de la infraestructura, como consecuencia de encontrarse en mal estado las traviesas de madera, la clavazón y el balasto.

Posteriormente, a las 13:15 horas, sale de Cercedilla el tren S1 (442002) para evaluar la situación, descarrilando de su primer eje (rueda izquierda) en el PK 7+150, a las 13:40 horas, y quedando detenido 15 metros detrás del primer tren (21907).

Destinatario final	Número	Recomendación
Adif	32/11-1	Analizar la viabilidad de sustituir todo el tramo de traviesas de madera por otras de hormigón o, en su defecto, reemplazar las que presenten mal estado por otras del mismo material.
