COMISIÓN DE INVESTIGACIÓN
DE ACCIDENTES FERROVIARIOS

Informe final

INFORME FINAL SOBRE
EL INCIDENTE FERROVIARIO Nº 0034/2014
OCURRIDO EL DÍA 02.07.2014
ENTRE CHINCHILLA Y BONETE (ALBACETE)

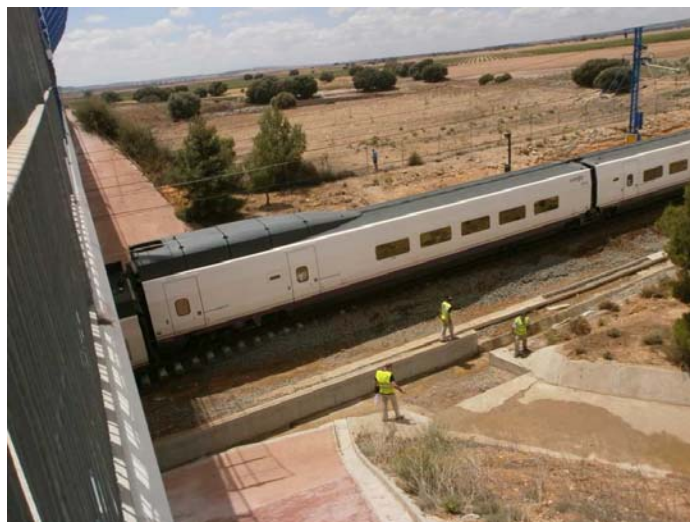
Bajo el paso superior mencionado es donde se producen los mayores daños en la infraestructura y donde quedó parado el tren en la vía I. En esta zona la cuneta cambia de sección y en su parte interior existe un muro para evitar la inundación de la vía.

Cambio de sección de cuneta y muro (Fuente: Renfe Operadora)

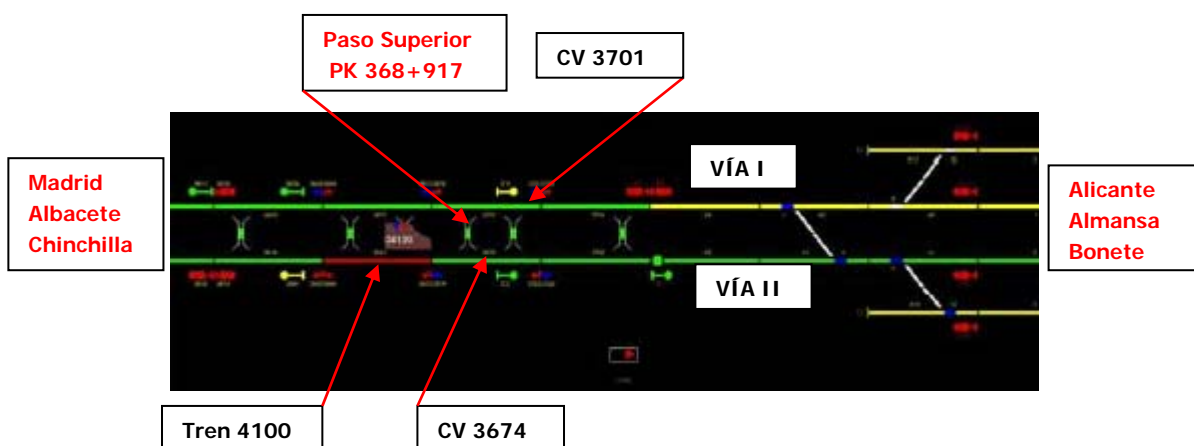
- A las 19:15:22 horas el circuito de vía anterior al CV 3674 está ocupado por el tren 4100.

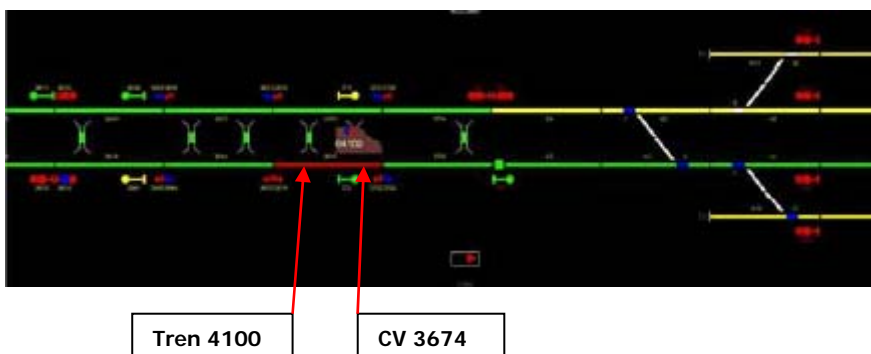
- A las 19:16:19 horas el circuito de vía CV 3674 está ocupado por el tren 4100.

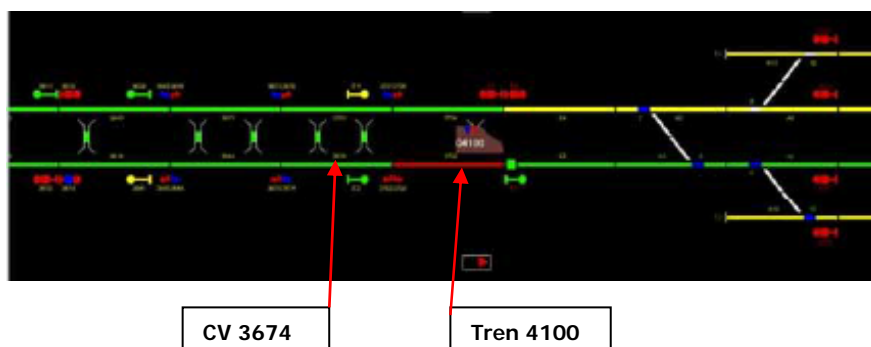
- A las 19:17:39 horas el circuito de vía posterior al CV 3674 está ocupado por el tren 4100.

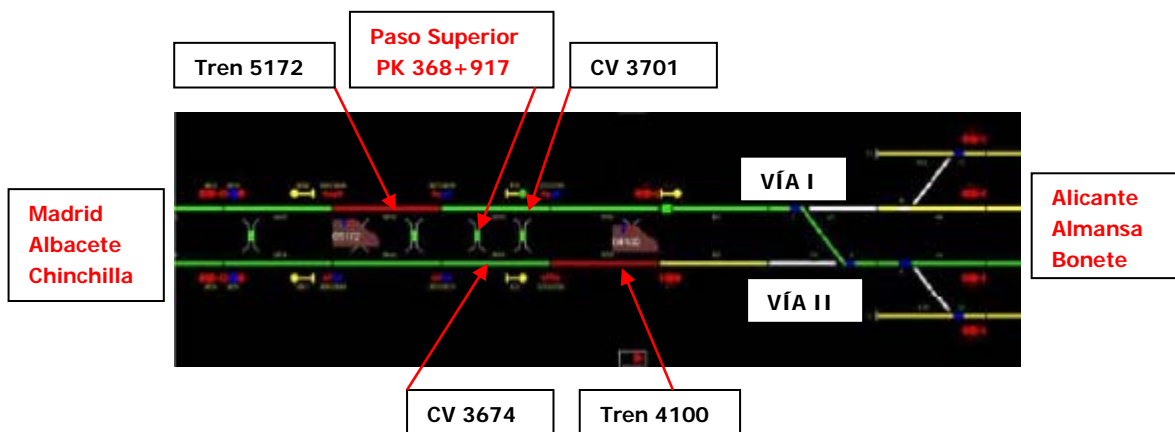
- A las 19:37:14 horas el circuito de vía posterior al CV 3674 sigue ocupado por el tren 4100 y el circuito de vía anterior al CV 3701 está ocupado el tren 5172.

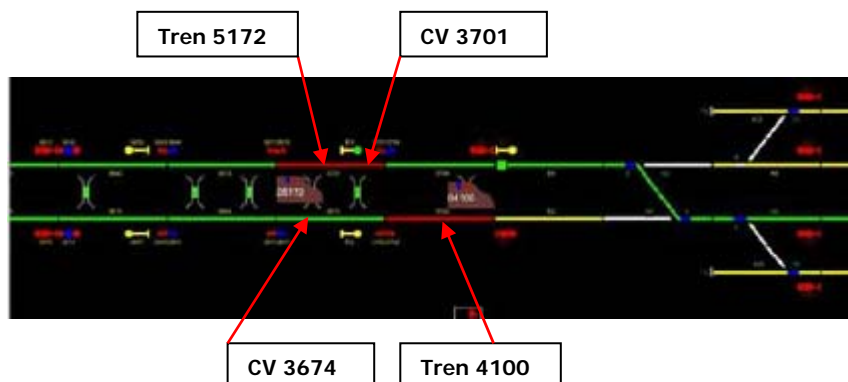
- A las 19:38:15 horas el circuito de vía posterior al CV 3674 sigue ocupado por el tren 4100 y el circuito de vía CV 3701 está ocupado por el tren 5172.

La señalización funcionó correctamente. En los circuitos de vía afectados por el agua en la zona del suceso no se acusó ninguna ocupación.

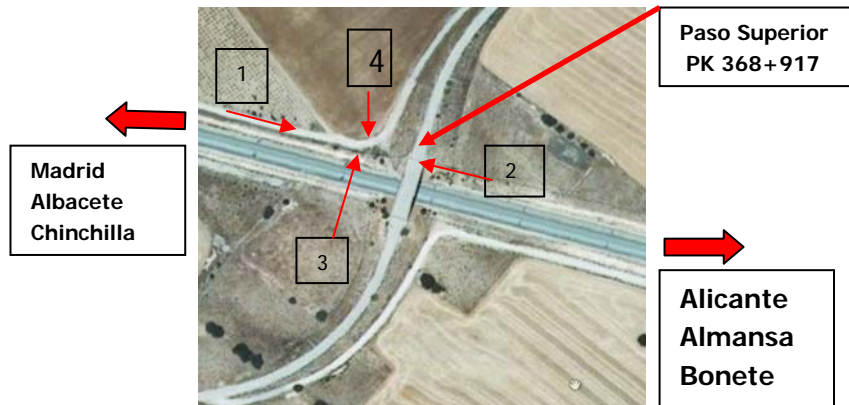
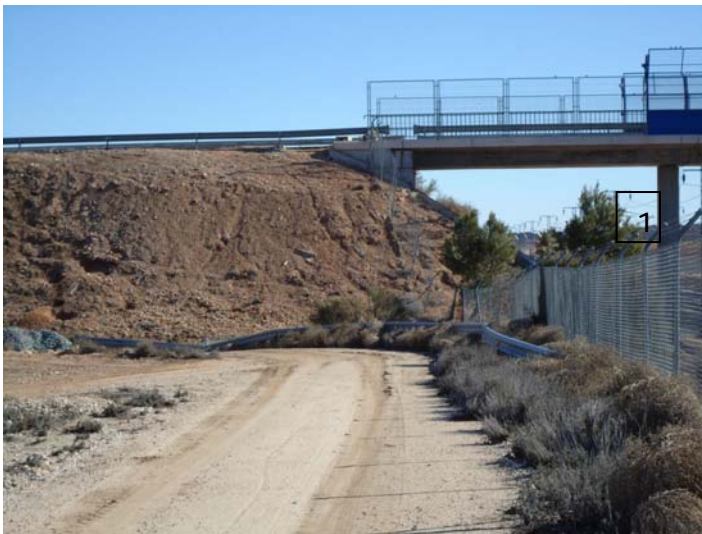
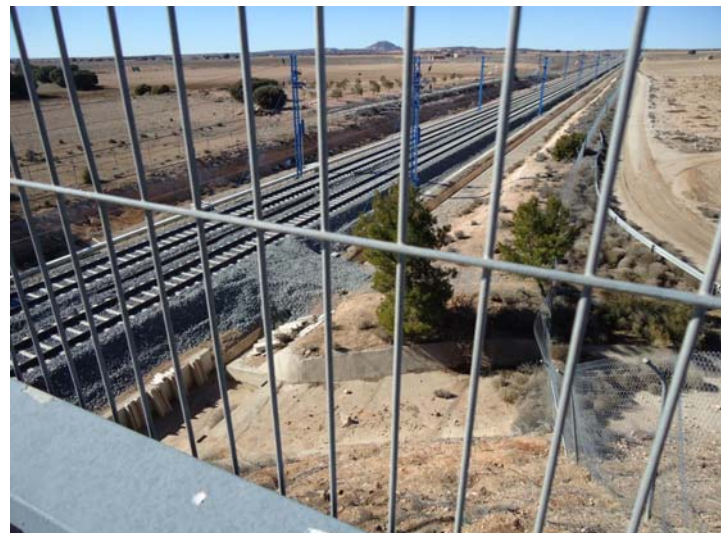
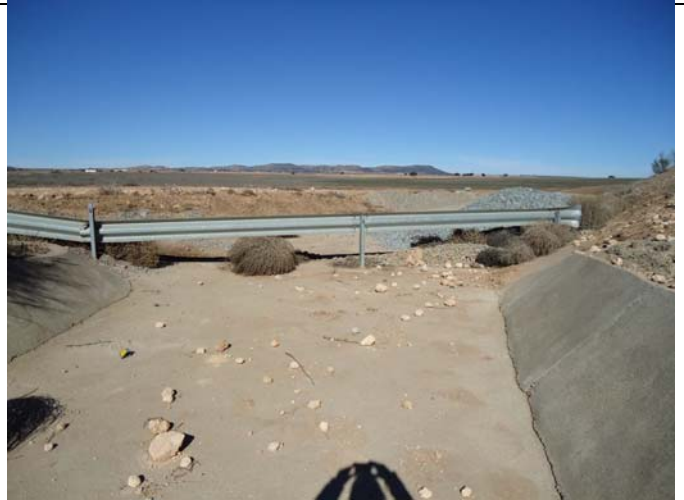
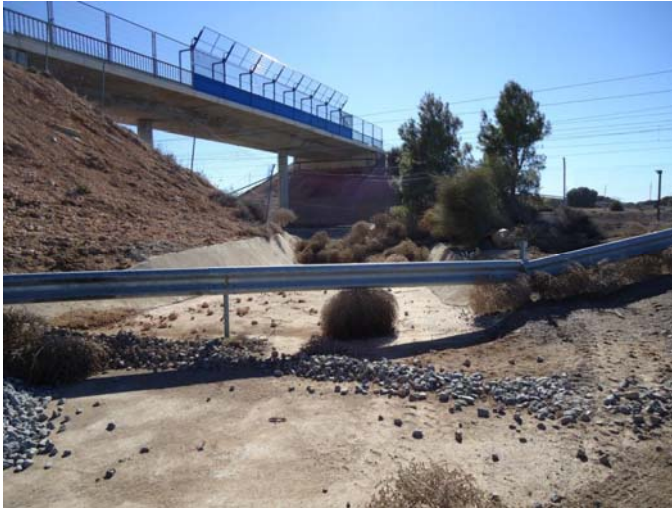
Drenaje existente en la zona del suceso:

Vista del lugar de los hechos, se aprecia el curso de agua por el lado izquierdo de la vía, según el sentido de la marcha del tren. (Fuente Renfe Operadora)

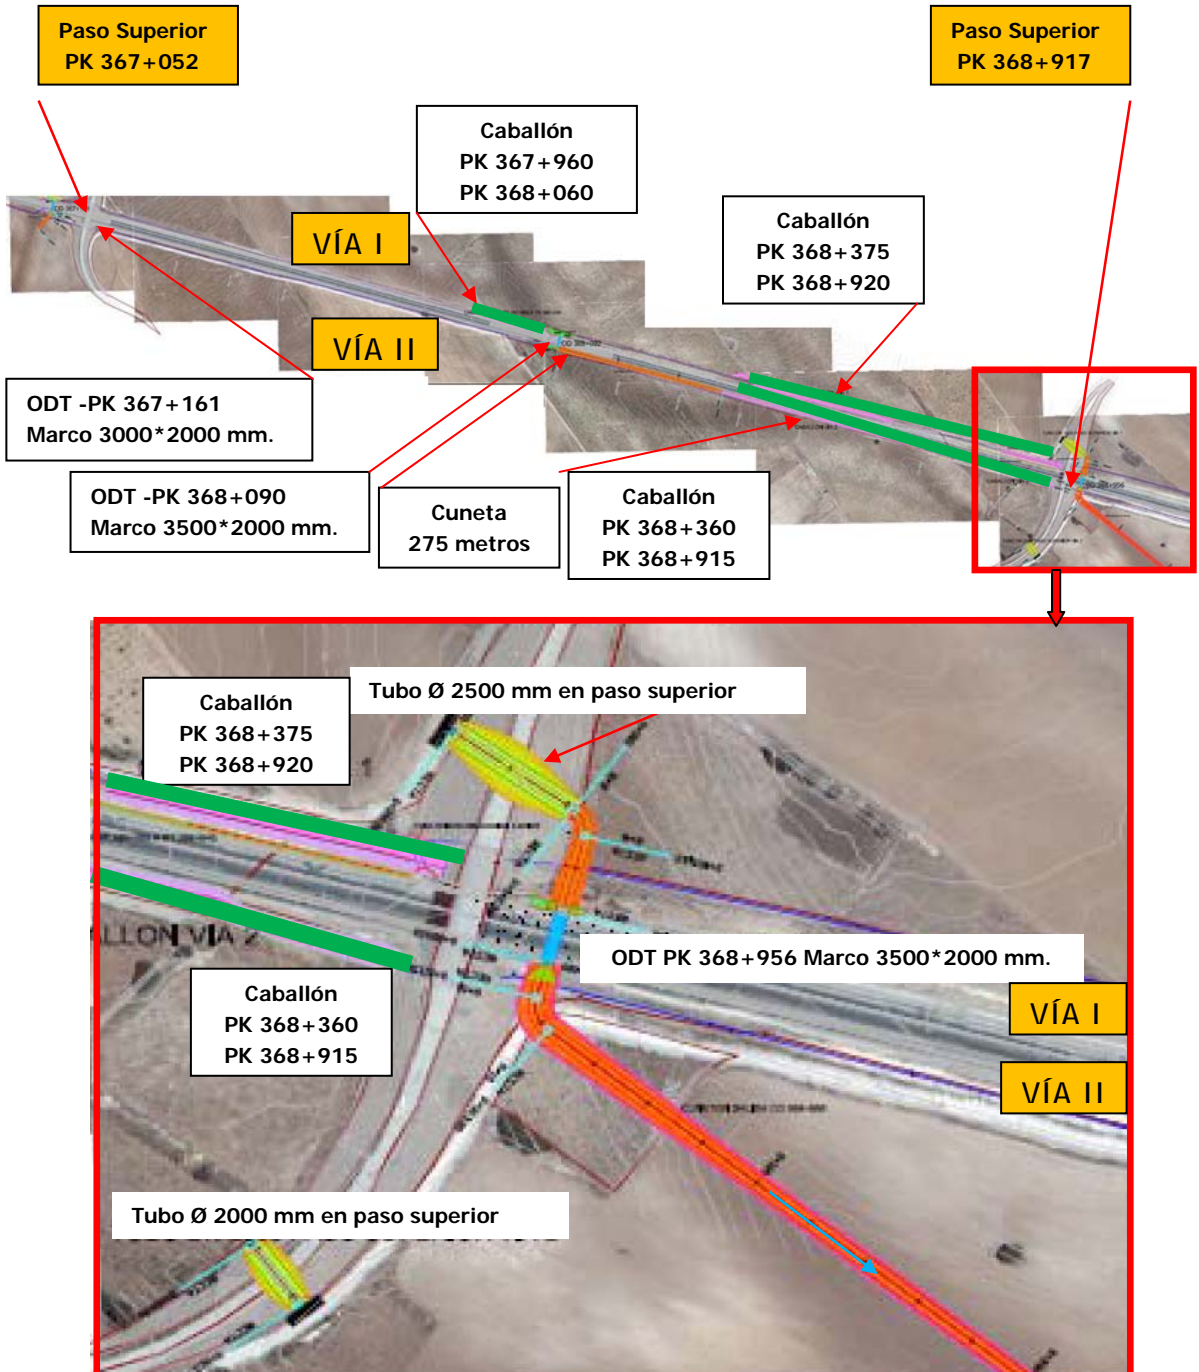
El paso superior intercepta el cauce natural existente, de manera que lo canaliza de forma directa hacia la plataforma. Por lo tanto es necesario la instalación de un colector de diámetro 2500 mm en el terraplén del lado de la vía 1 para que el caudal se canalice a través de la ODT PK 368+956. En el lado de la vía 2, para evacuar el caudal que llega de la ODT PK 368+090, se proyecta un tubo de diámetro 2000 mm.
