COMISIÓN DE INVESTIGACIÓN  
DE ACCIDENTES FERROVIARIOS

*Investigación del accidente  
nº 0041/2014 ocurrido el 06.08.2014*

**INFORME FINAL DE LA CIAF (IF)  
SOBRE EL ACCIDENTE FERROVIARIO Nº 0041/2014  
OCURRIDO EL DÍA 06.08.2014  
EN PLENA VÍA ENTRE BALLOBAR Y PEÑALBA (HUESCA)**

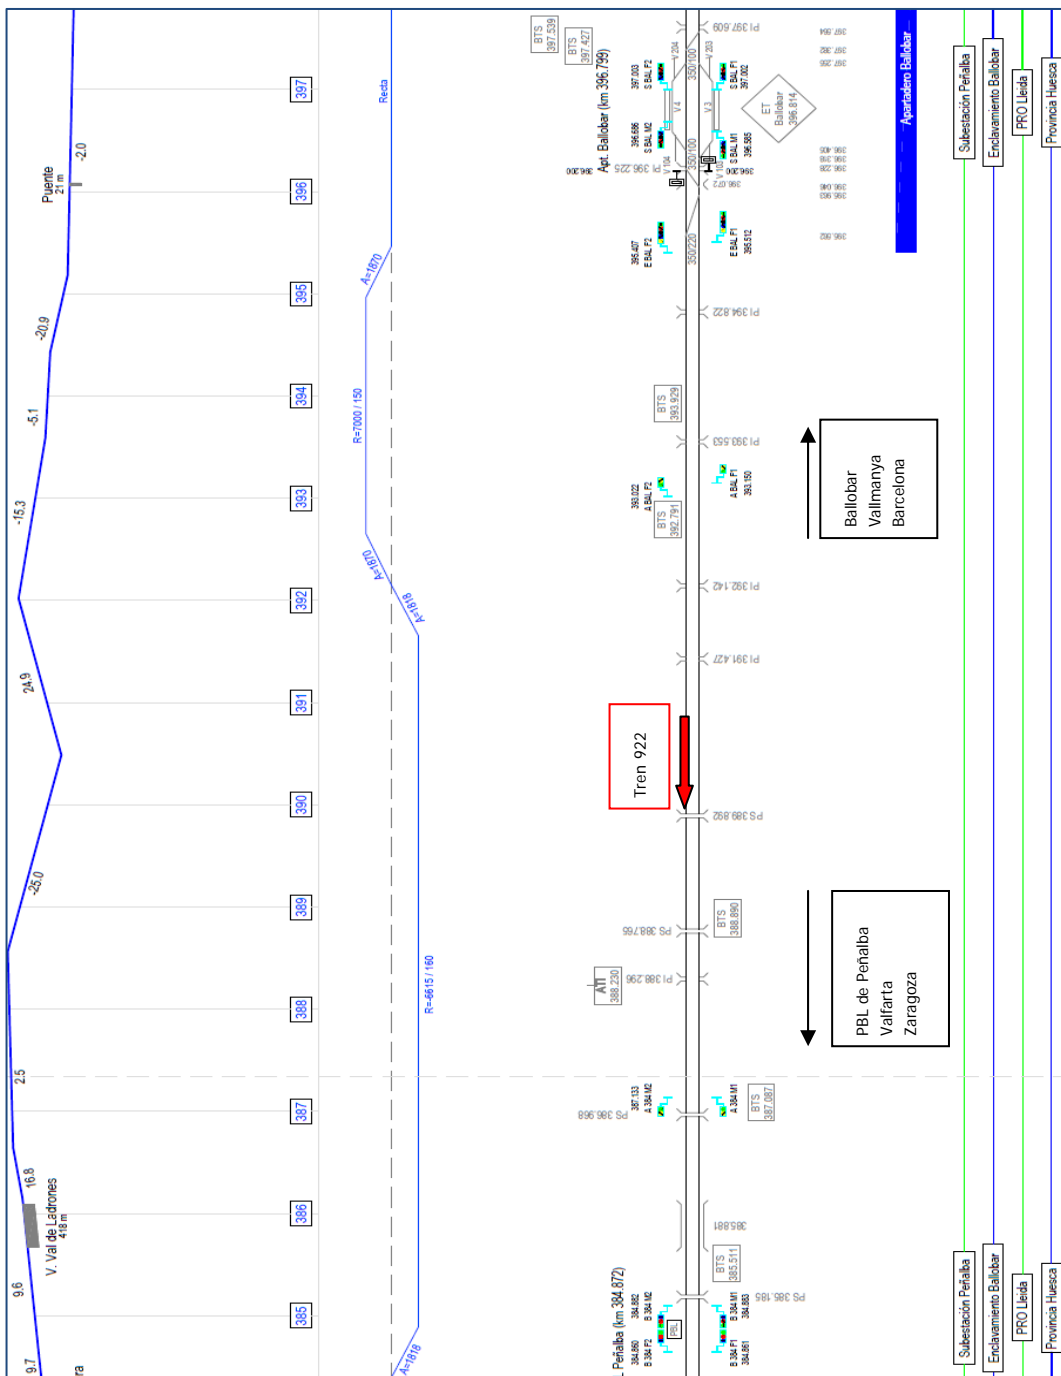
Croquis:

No se produjeron daños personales pero sí cuantiosos daños materiales en la locomotora y en la infraestructura.

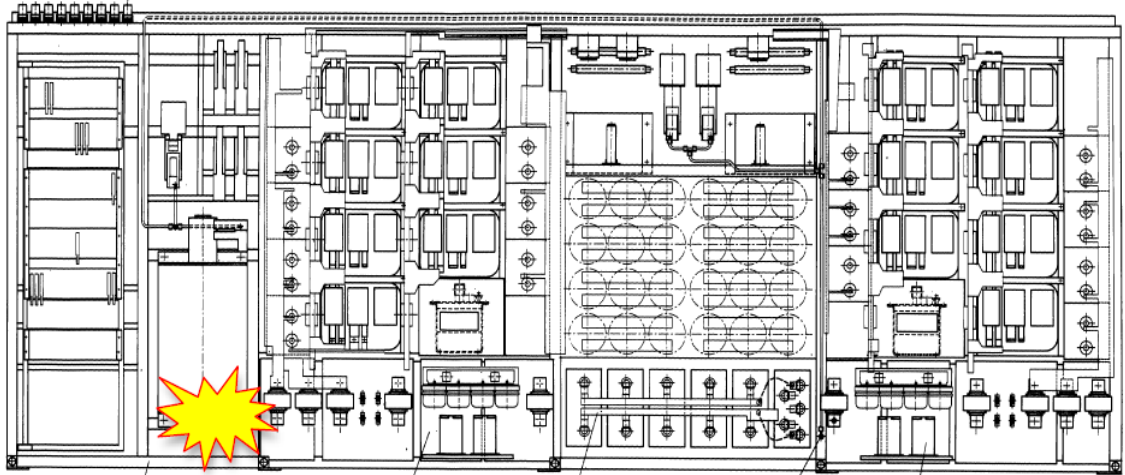
Esquema de los armarios eléctricos de la locomotora (Fuente: HEFEST).

Lo que explicaría este fenómeno sería un defecto de apriete en un conector del conmutador del sistema Q1.

En la zona del conexionado del transformador principal se suele acumular, a causa de fugas, aceite y grasa. Es muy posible que al producirse el arco eléctrico en uno de los conectores, éste calentase e incendiase dichos materiales, incrementando la magnitud del incendio.

El origen del incendio se sitúa en uno de los conectores del conmutador del sistema Q1, debido a un arco eléctrico ocasionado por un defecto en el apriete del contacto. Muy posiblemente la acumulación de grasas y aceites en la zona de conexión del transformador principal hicieron de combustible e incrementaron la magnitud del incendio.

En las intervenciones de mantenimiento relativas al conmutador del sistema Q1 no se comprueba el estado de apriete de los conectores de los cables procedentes del transformador principal. Tampoco se realizan controles visuales para verificar si hay fugas de aceite en la zona del conexionado del transformador principal.
