COMISIÓN DE
INVESTIGACIÓN DE
ACCIDENTES
FERROVIARIOS

*Investigación del accidente
nº 0044/2008 ocurrido el 25.09.2008*

INFORME FINAL SOBRE LA INVESTIGACIÓN
DEL ACCIDENTE FERROVIARIO Nº 0044/2008
OCURRIDO EL DÍA 25.09.2008
EN LA ESTACIÓN DE BALMASEDA MERCANCÍAS

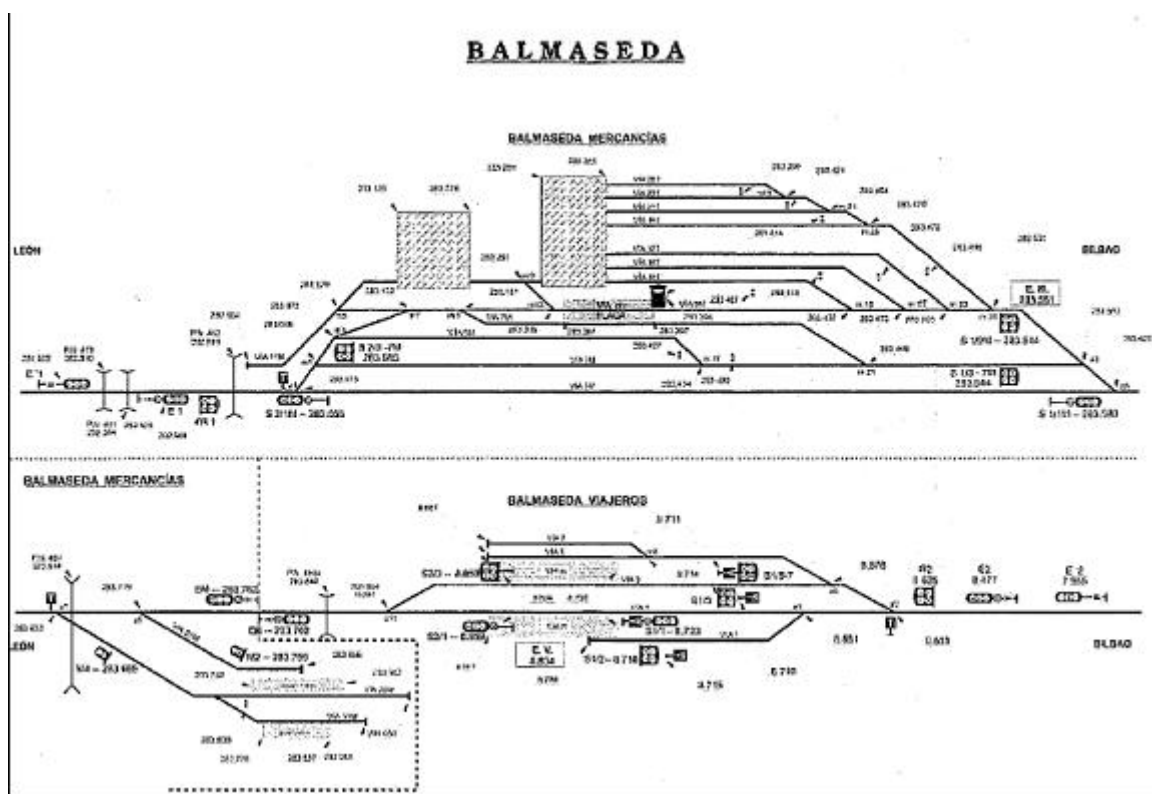
Fuente: Feve

El Jefe de Circulación de la estación de Balmaseda es informado por el maquinista de la situación y decide encaminar el tren hacia la vía mango 29M que, además de contar con la mayor longitud a recorrer dentro de la estación, no compromete la seguridad de otros trenes. El tren finalmente detiene su marcha al impactar, a una velocidad estimada de 65 km/h contra la topera de hormigón armado de la vía 29M.
