COMISIÓN DE INVESTIGACIÓN
DE ACCIDENTES FERROVIARIOS

*Investigación del accidente
nº 0063/2010 ocurrido el 11.11.2010*

INFORME FINAL SOBRE
EL ACCIDENTE FERROVIARIO Nº 0063/2010
OCURRIDO EL DÍA 11.11.2010
ENTRE LAS ESTACIONES DE ALGEMESÍ Y BENIFAIÓ (VALENCIA)

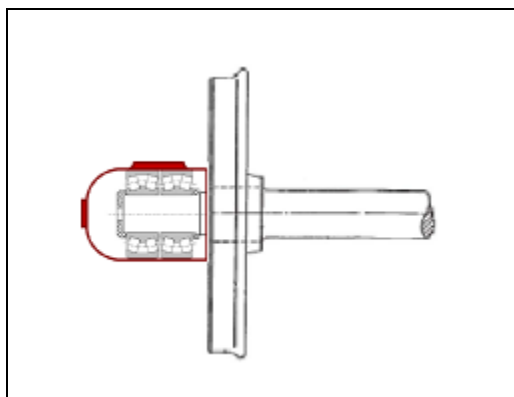
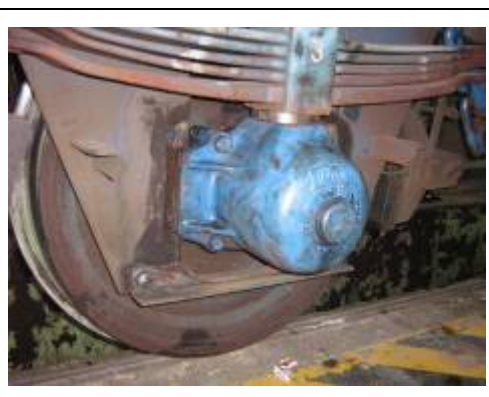
La caja de grasa es el órgano sobre el que se fijan los soportes o ballestas que soportan el bastidor del vehículo, transmitiendo la carga a la parte final del eje de la rueda (mangueta). En este caso, lleva un cojinete de rodamientos cilíndricos lubricados con grasa.

Se han encontrado las jaulas de los rodamientos rotas y la grasa ya descompuesta como aceite, repartida por el velo de rueda. Cabe pensar que primero ha sido la temperatura la que ha descompuesto la grasa y ésta se ha centrifugado a través del laberinto manchando el velo, quedando sin engrase los rodamientos.

*Establecido que la caja de grasa llevaba grasa, pues el tapón continúa en su sitio. Que no se han soltado los tornillos de sujeción del platillo fijador de los rodamientos (han aparecido segados). Que el distanciador tiene la dimensión adecuada, con lo que no cabe el roce de laberintos ni se ha aflojado ningún tornillo de sujeción de la contratapa. **Habrá que buscar entonces la causa de la rotura en el fallo de los propios rodamientos.**”*
