Informe técnico A-029/2011

Accidente ocurrido el día
30 de julio de 2011, a la
aeronave Bombardier
Canadair CL-600-2B19
(CRJ200), matrícula EC-ITU,
operada por Air Nostrum,
en el aeropuerto de Barcelona

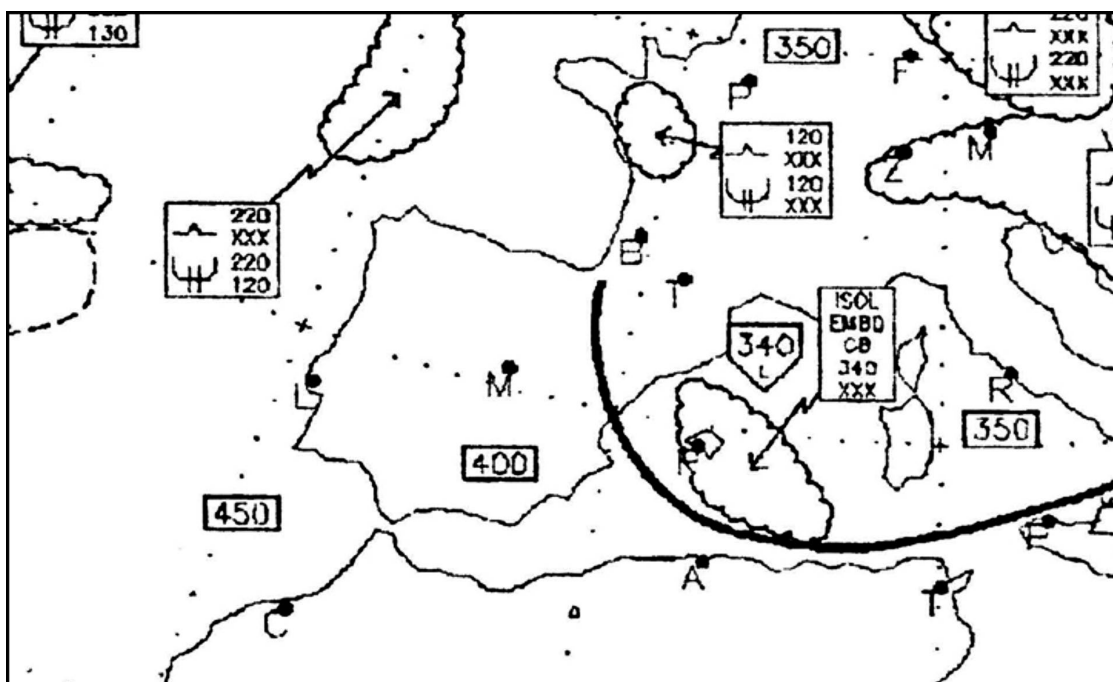
Figura 2. Mapa significativo de las 12:00 UTC del día 30 de julio de 2011

El mapa de meteorología significativa entre los niveles de vuelo 100 y 450 disponible para las 12 UTC del día 30 de julio (figura 2) ofrecía información sobre una formación nubosa en el litoral mediterráneo que comprendía la posibilidad de encontrar cumulonimbos aislados embebidos en ella.

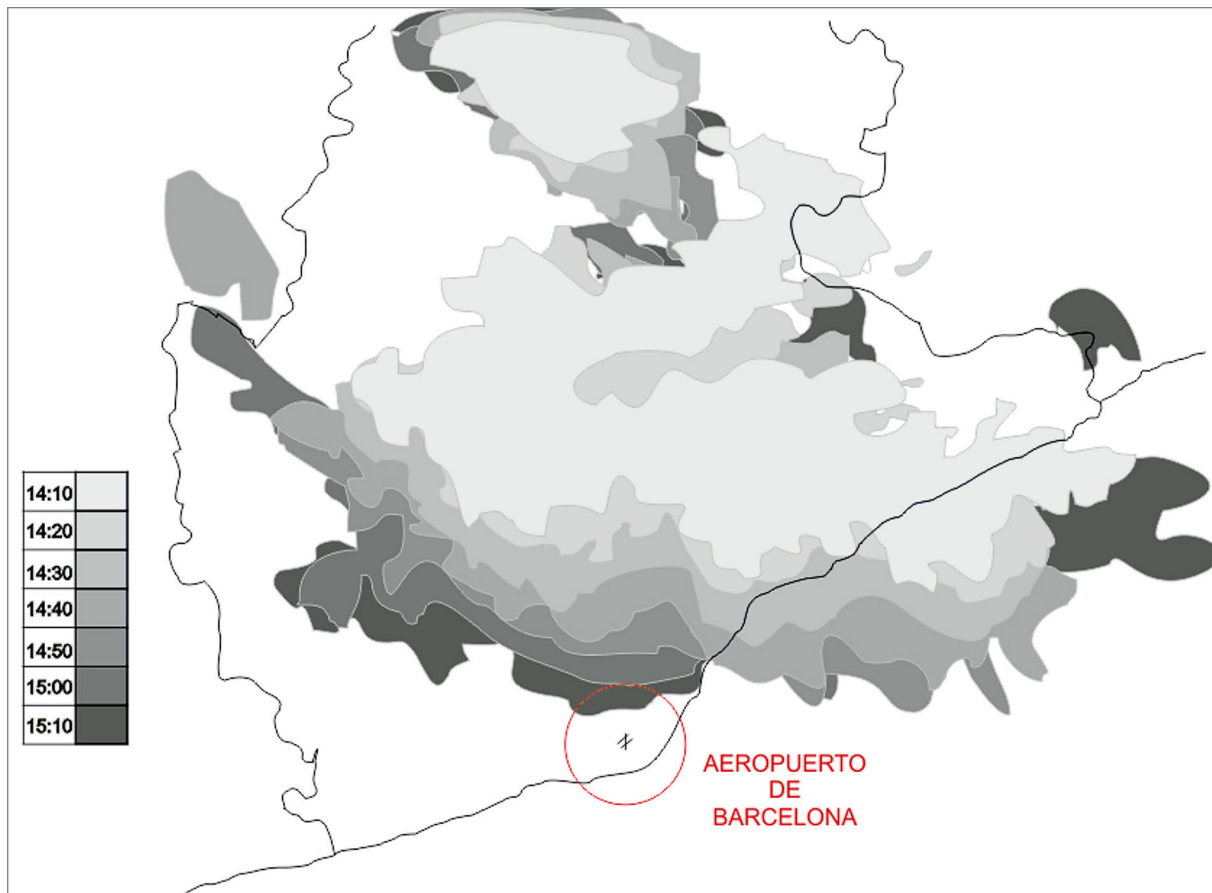
Figura 3. Evolución de las imágenes del radar meteorológico en el área del aeropuerto de Barcelona

Como puede apreciarse en la figura 3, durante este periodo de tiempo el área de proyección de reflectividad fue aumentando de extensión, a la par que se desplazaba en dirección Sureste. A las 15:10 h, aproximadamente 5 minutos antes de producirse el aterrizaje de la aeronave, la zona de proyección de la reflectividad no había alcanzado aún la zona del aeropuerto.

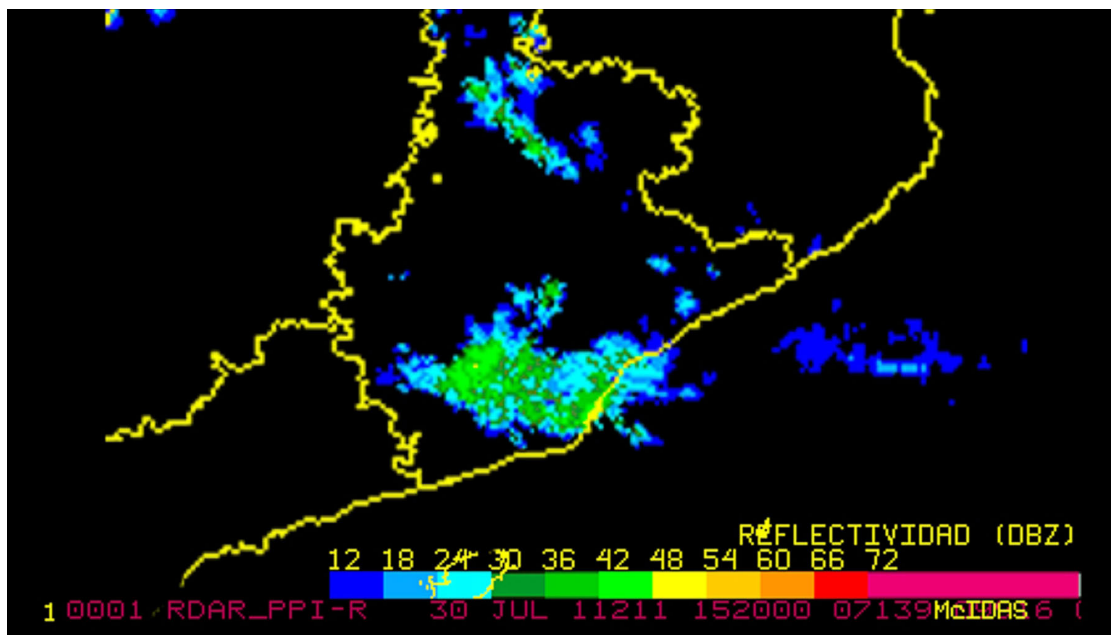
Figura 4. Imagen del radar meteorológico de las 15:20 UTC

La figura 4 contiene la imagen del radar meteorológico de las 15:20 h, posterior al aterrizaje, en la que se aprecia que la zona de proyección de la reflectividad se encontraba tan próxima al aeropuerto que prácticamente lo habían alcanzado.

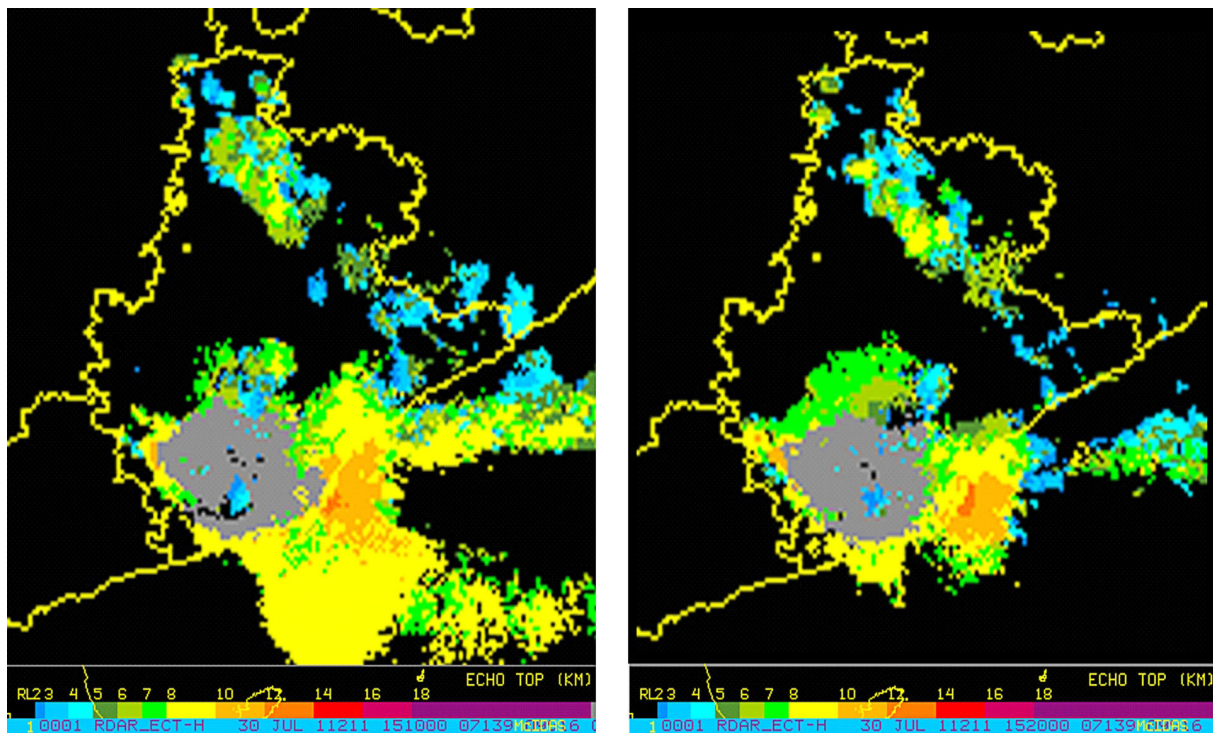
Figura 5. Imágenes de radar meteorológico, ECHO TOP, correspondientes a las 15:10 y 15:20 UTC

Hay otras imágenes de radar meteorológico, denominadas ECHO TOP (figura 5), que muestran la altura de los topes de las nubes, de acuerdo a un código de colores. Las zonas que están coloreadas en gris representan las zonas sobre las que no se dispone de datos.

Según se desprende de las imágenes siguientes, a las 15:10 UTC había una presencia notable de nubosidad en la zona del aeropuerto de Barcelona. En el área de aproximación a la cabecera 07 se observa la presencia de algunas zonas de color

naranja, aunque bastante aisladas, dentro de una gran área de color amarillo. Por el contrario, la aproximación a la pista 25 se encontraría casi en su totalidad coloreada en marrón/naranja, que indicaría presencia de nubes con topes a alturas de hasta 14 km (46.000 ft, aproximadamente).

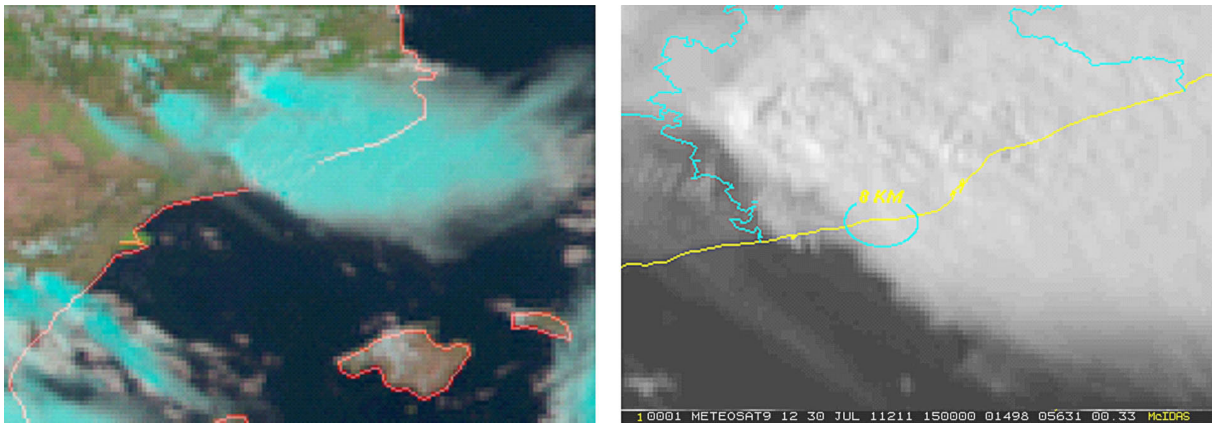
Figura 6. Imágenes satélite RGB (izquierda) y HRV (derecha) de las 15:00 UTC

Se dispone de dos tipos de imágenes de satélite: RGB y HRV. Las primeras son imágenes coloreadas donde las zonas de nubosidad que aparecen en color azul indican la presencia de nubes con topes muy altos con formación de hielo. Las segundas son imágenes visibles de satélite de alta resolución, donde los pixeles están triplicados para mejorar la visualización. Muestran nubes de convección de gran desarrollo vertical con topes muy altos.

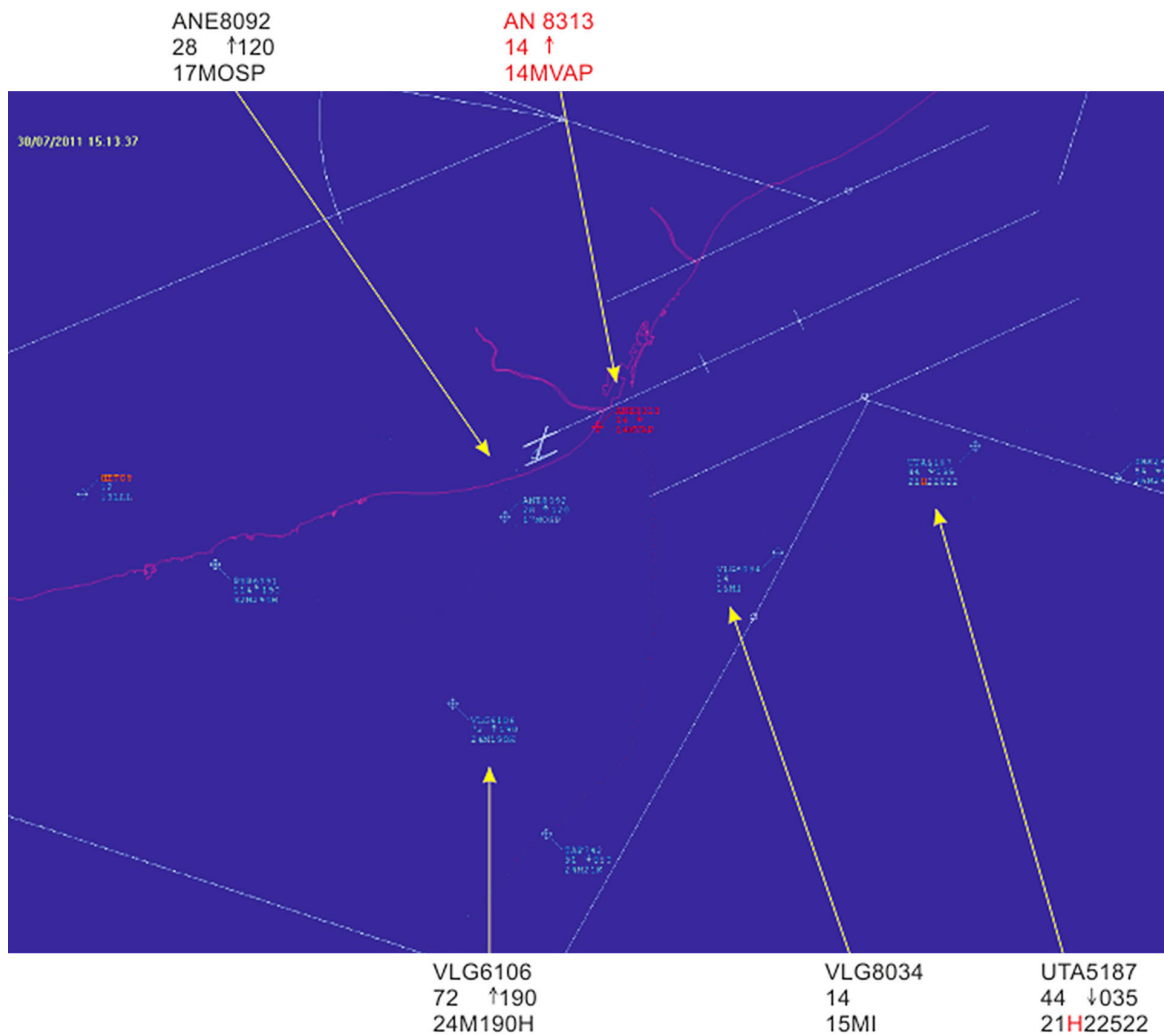
Figura 12. Presentación radar donde se observa la traza radar del ANE 8313 (se han ampliado algunas etiquetas para facilitar su visualización)

Asimismo, la figura 12 contiene una reproducción de la pantalla radar correspondiente al instante 15:13:37, en la que puede apreciarse la situación de la aeronave del accidente (etiqueta en color rojo), así como la del resto de aeronaves que estaban volando en las inmediaciones del aeropuerto.
