estudio  
previo  
de  
terrenos

# **Itinerario Guadalajara - Tarragona**

**TRAMO : CAMINREAL - ALCAÑIZ**

M.O.P.U.  
DIRECCION GENERAL DE CARRETERAS  
SERVICIO DE TECNOLOGIA DE CARRETERAS  
SECCION DE GEOTECNIA Y PROSPECCIONES

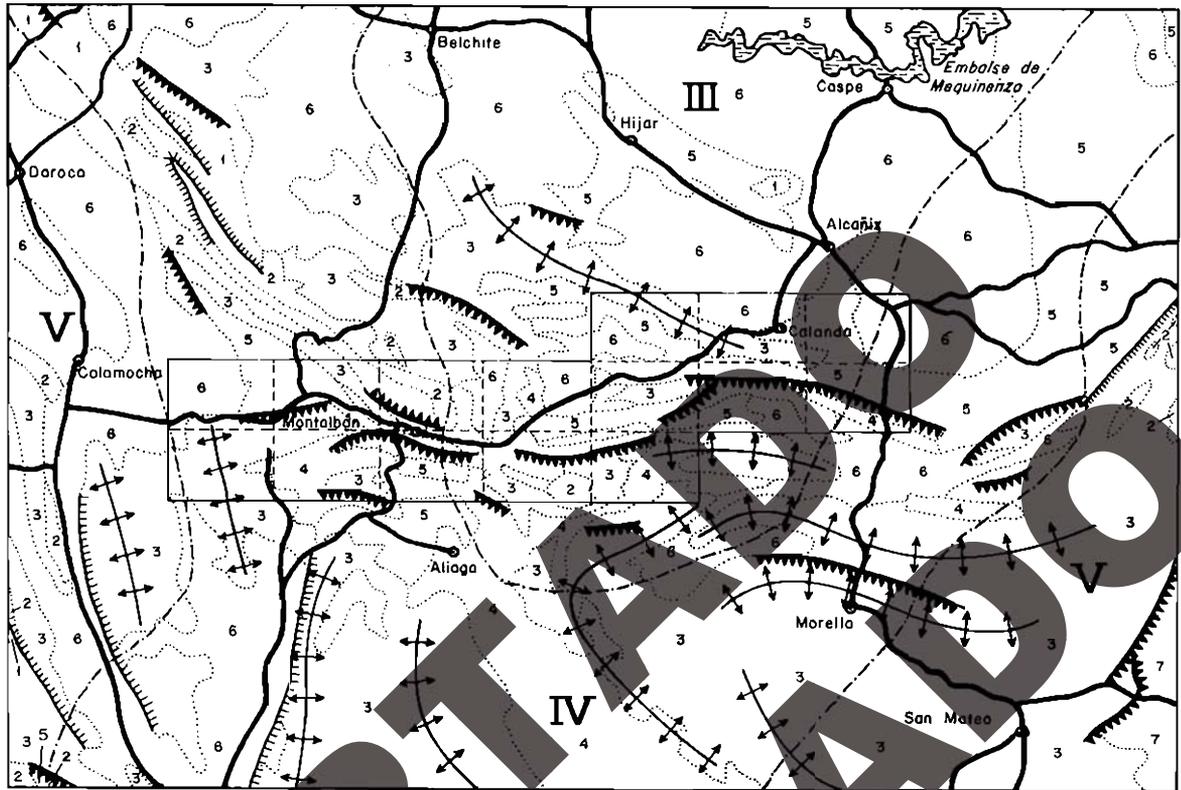
Fig-2 Esquema regional de sismicidad

## ESQUEMA REGIONAL DE SISMICIDAD

De acuerdo con la división en zonas de la P.D.S. -1 (1974), el Tramo estudiado corresponde a una región de sismicidad baja, grados III y IV (Fig. 2).

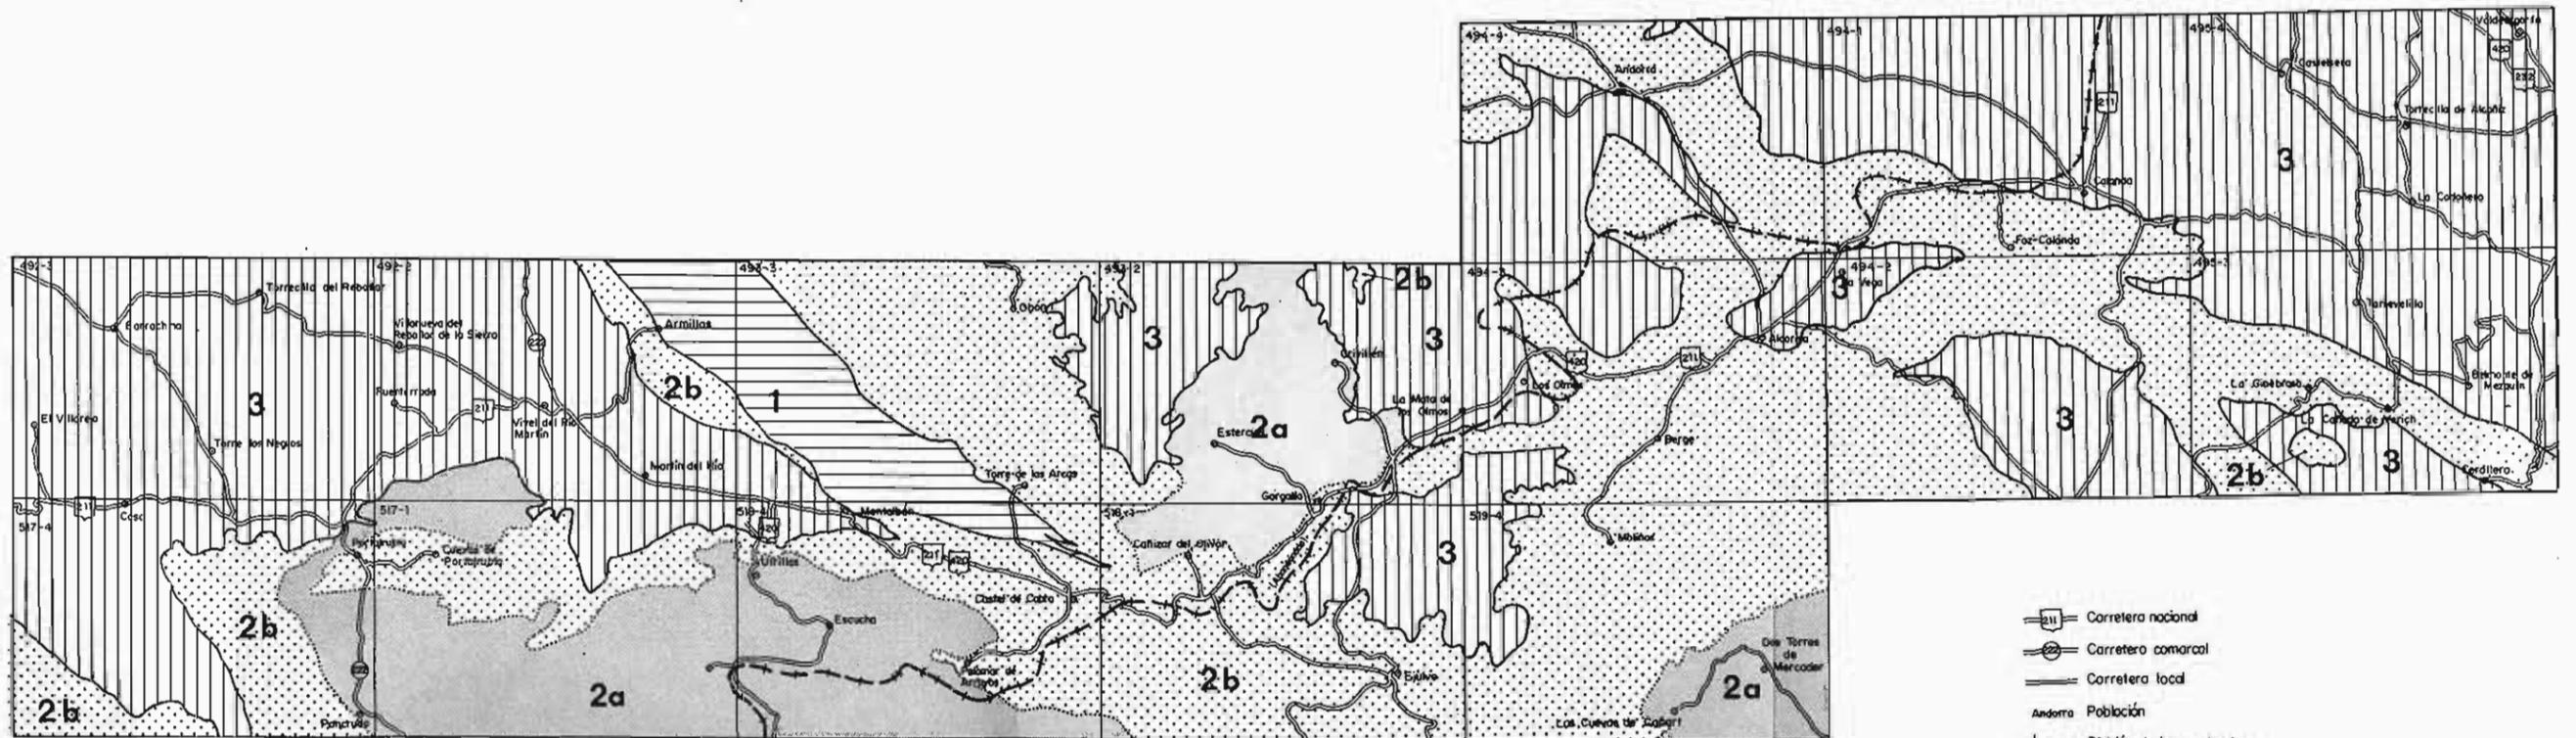
Fig- 3 Esquema de distribución de Zonas

Zona 1- Serie de Peñarroya  
 Zona 2- Alineaciones montañosas de Portarubla-Ejube-Cerollero  
 Zona 3- Cuencos terciarios de Calanda-Vivel del Río Martín

Para una mejor sistematización de este estudio se han diferenciado las zonas relacionadas a continuación y que se muestran en la Fig. 3.

La Zona 2 está constituida esencialmente por un conjunto de alternancias de margas, calizas y facies detríticas del Mesozoico y del Paleógeno, con una tectónica de fractura y de plegamiento muy acusada, y en la que se han individualizado dos subzonas atendiendo exclusivamente a su morfología.

La Zona 3 está constituida esencialmente por materiales margo—arenosos con episodios calcáreos o conglomeráticos que originan un paisaje de mesas horizontales entre las que se excavan, con diferentes pendientes, los valles de los ríos.

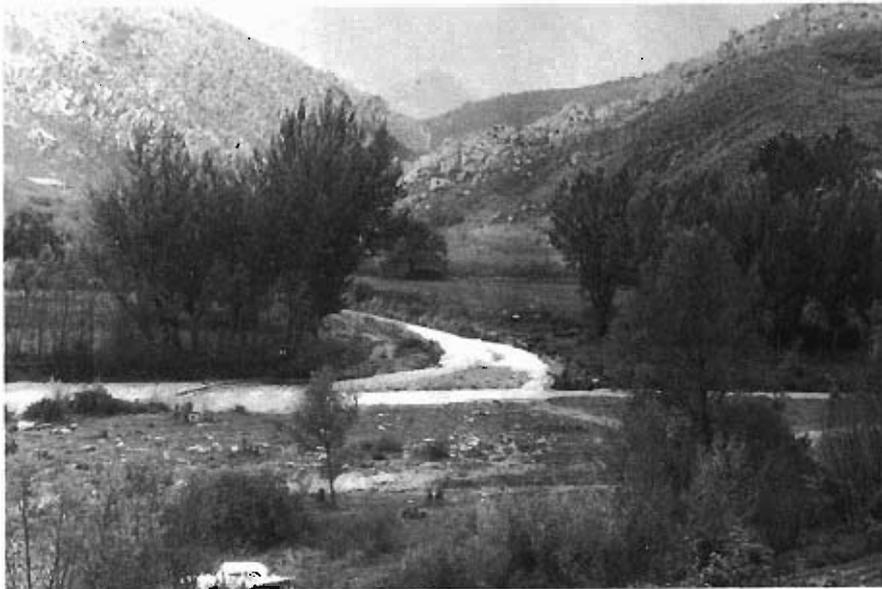
Foto 1.— Aspecto de las calizas del grupo 221a sobre la formación pizarrosa del grupo 150. En primer plano formaciones cuaternarias (A1, T1).

**Litología.**— Calizas dolomíticas y dolomías oquerosas rosadas en la base y de color crema en los términos superiores, con textura brechoide y esporádicos asomos de facies Keuper de muy escasa entidad; generalmente presentan aspecto masivo, (fotos 1, 2, 25 y 26). En algunos puntos presentan algunas intercalaciones de calizas margosas que, generalmente, están laminadas por la intensa tectonización que presenta el grupo. La potencia de la formación puede estimarse en 180 m.

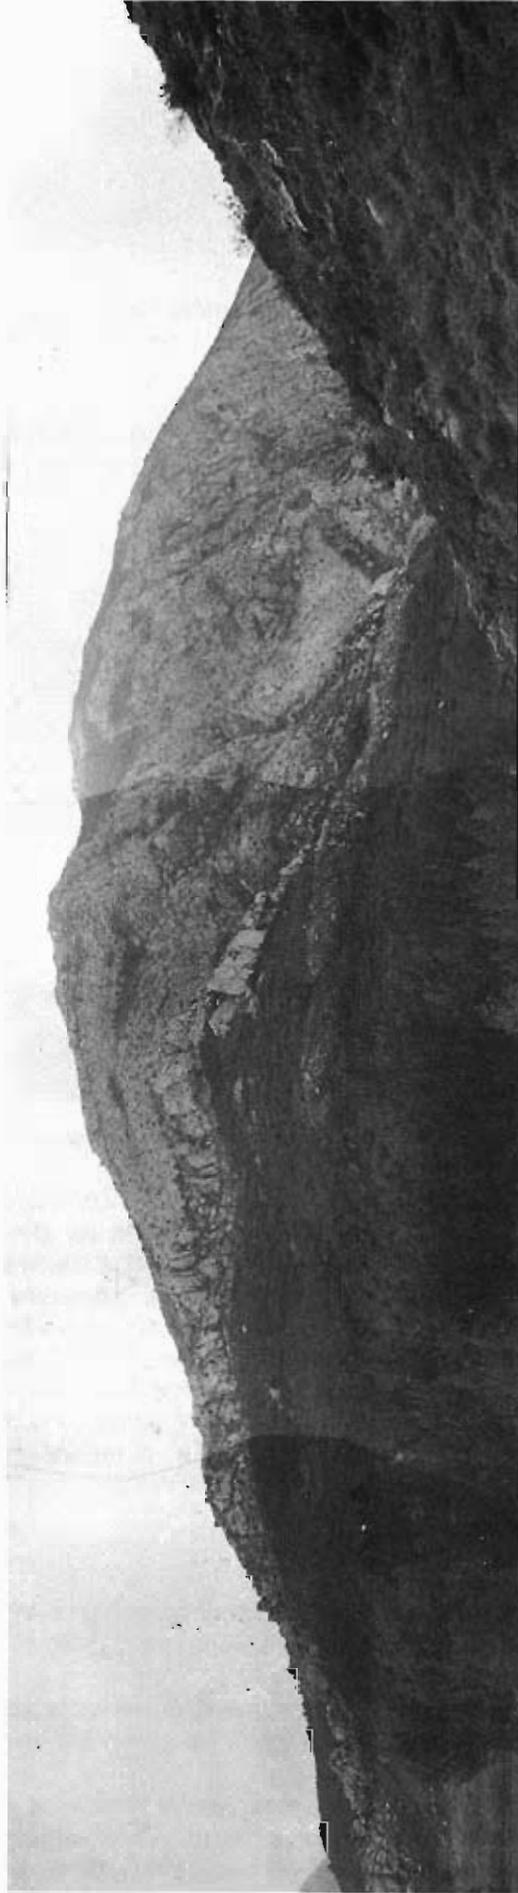
Foto 2.- Aspecto del grupo 221a sobre los materiales de facies Culm del grupo 150.

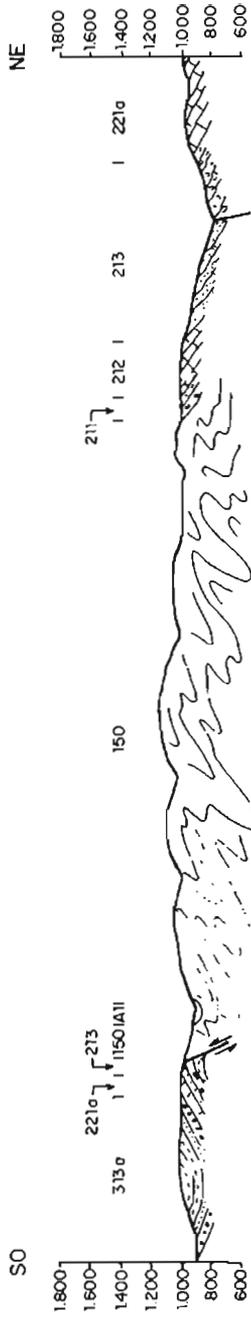
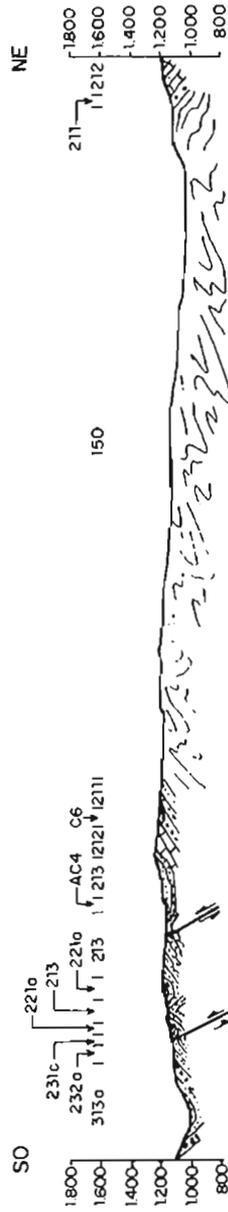
Fig. 6.- Cortes geológicos de la Zona I

### CORTE I<sub>1</sub>-I<sub>1</sub>'

### CORTE II<sub>1</sub>-II<sub>1</sub>'

En el corte entre Montalbán y Peñarroyas, especialmente en las proximidades de esta segunda localidad, se ponen claramente de manifiesto las deformaciones anteriormente citadas.

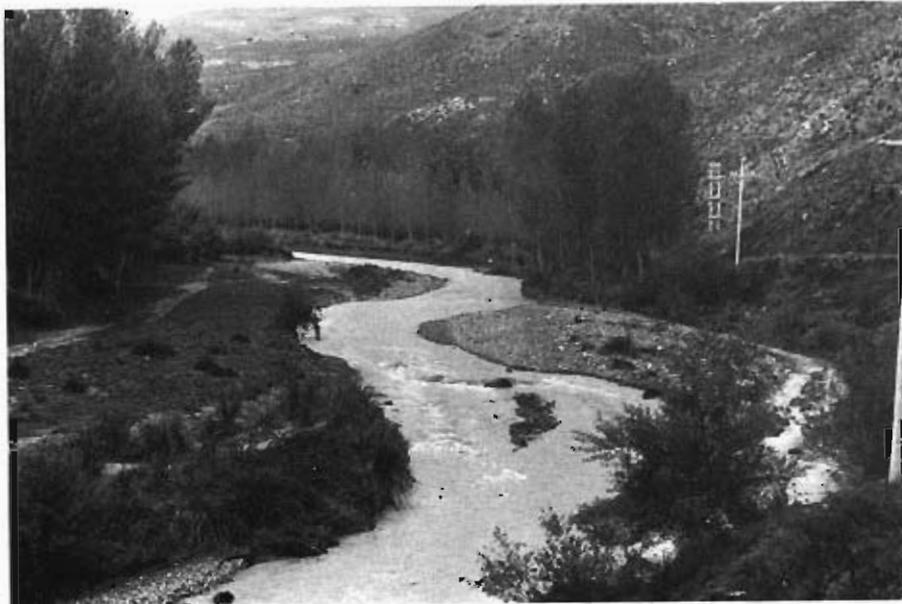
Foto 3.— Aspecto del aluvial A1. Cuadrante 493-3.

**Litología y estructura.**— Grupo constituido por gravas de cantos poligénicos (aunque lo más frecuente es que sean calcáreos), subredondeados o subangulosos, de tamaño entre 5 y 20 cm, aparecen ocasionalmente con una matriz arenosa de color gris—pardo que difícilmente supera el 10 por ciento del total de la formación y que no confiere al conjunto trabazón alguna de los cantos. Se puede considerar caótica la estructura del conjunto sin que aparezca una formación clara de horizontes o concentraciones preferentes de cantos o de matriz. La potencia es muy variable, se puede estimar de 2 a 6 m (fotos 3 y 8).

**Comportamiento.**— Material de permeabilidad alta por percolación con buen drenaje superficial y profundo. Los taludes naturales son estables con inclinaciones de hasta 10° y alturas inferiores a 1,5 m; los taludes artificiales se excavan con 20°—30° presentando ligeros desprendimientos.

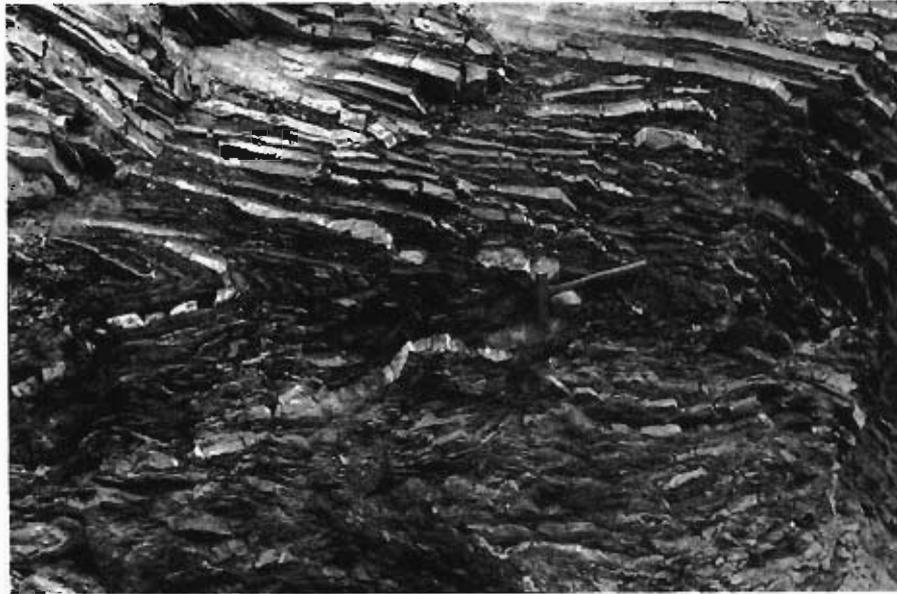
Foto 6.— Charnela de pliegue acostado en la formación 150. Cuadrante 493-3.

**Estructura.**— Aparece este grupo, dentro del Tramo, formando una estructura anticlinal de plano axial subvertical, con dirección N-140°-E que presenta los bordes sur y suroeste fuertemente tectonizados y cabalgando localmente a las formaciones mesozoicas. Dentro de las pizarras pueden observarse al menos dos fases de deformación que no afectan a los materiales mesozoicos suprayacentes y que confieren al grupo una gran variabilidad de rumbos y buzamientos.

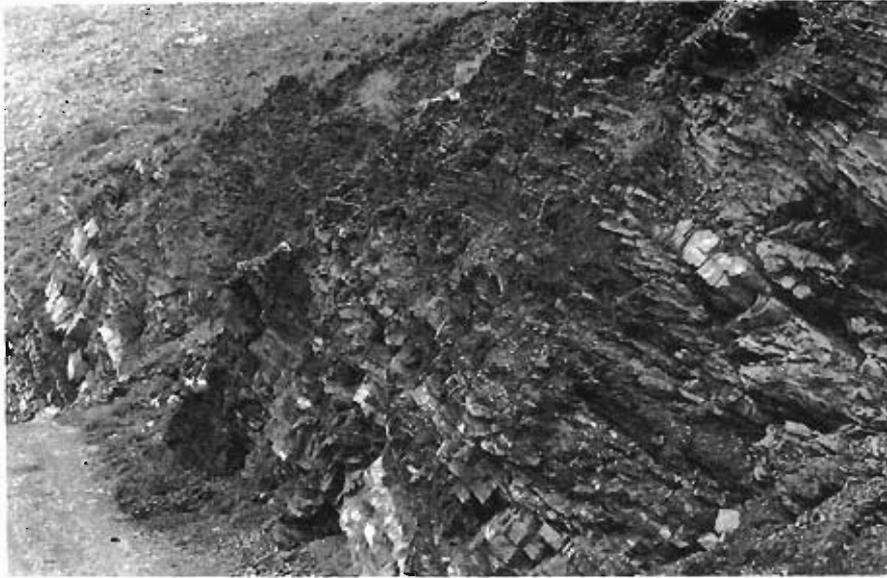
Foto 7.— Taludes artificiales cortados en el grupo 150. Cuadrante 493-3.

**Comportamiento.**— La permeabilidad del grupo puede calificarse de media a baja por fisuración, siendo aceptable el drenaje superficial de las áreas ocupadas por él. En la parte superficial alterada cuyo alcance en profundidad es muy variable, y en las áreas de tectonización intensa puede considerarse como un grupo ripable. En los desmontes existentes, con alturas de 3-4 m e inclinaciones de 70° se observan problemas de desprendimientos de importancia muy variable; así mismo se pueden producir deslizamientos en algunas áreas en las que la pendiente topográfica pueda coincidir con la pendiente estructural. Se han observado taludes naturales estables de alturas superiores a los 40 m y con inclinaciones que difícilmente alcanzan los 45° (fotos 7 y 8). Es de señalar la plasticidad de los materiales procedentes de la alteración, a veces intensa, del grupo, que puede plantear problemas de estabilidad y de corrimientos. En las zonas marginales del grupo se han observado las laderas recubiertas de grandes bloques de arenisca y/o de conglomerados, del grupo 211, que están en situación generalmente inestable.

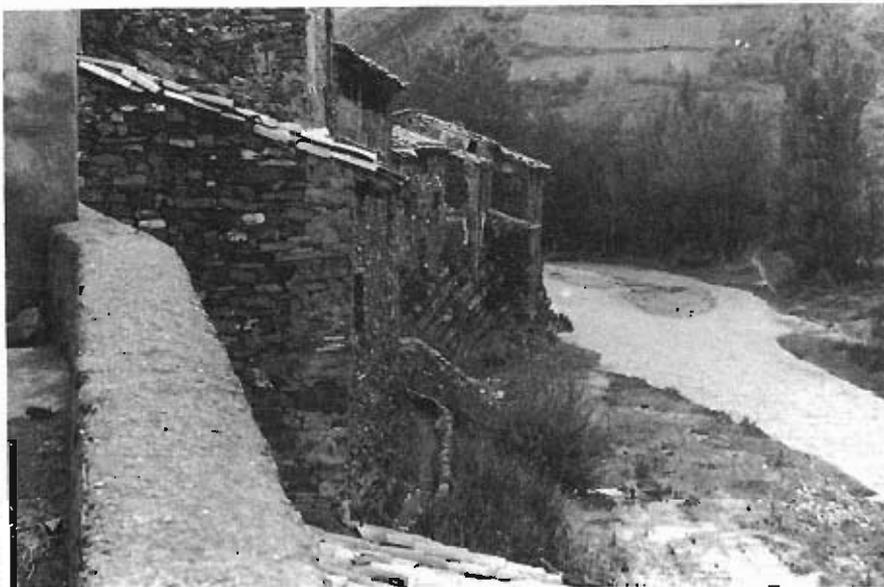
Foto 8.— Aspecto del aluvial A1. Pequeño talud artificial excavado en el grupo 150, bajo las casas. Cuadrante 494-3.

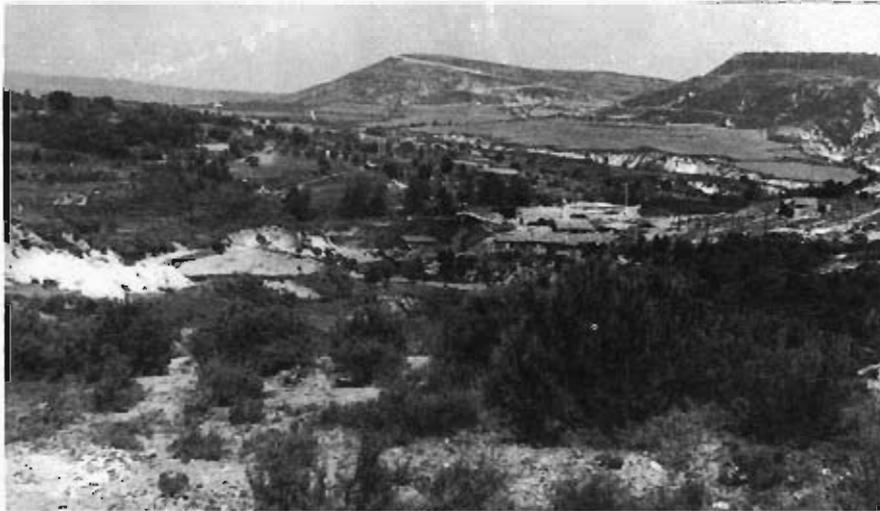
Foto 9.— Aspecto de la subzona 2a en las proximidades de Gargallo.

**Subzona a.**— Está constituida esta subzona por un conjunto de amplios valles de fondo aproximadamente plano, cuya cota media oscila alrededor de 1.000 m y cuyas laderas relativamente abruptas (con pendientes de hasta 70°) oscilan entre los 50 y 300 m de altura sobre el fondo del valle, (foto 9). Aparecen, estos valles, surcados por cursos de agua de relativa continuidad aunque de caudal bastante limitado que discurren en dirección SO—NE o S—N y que son en su totalidad afluentes o subafluentes del río Martín, entre estos ríos cabe destacar los siguientes: Mena, Estercuel y Escuriza.

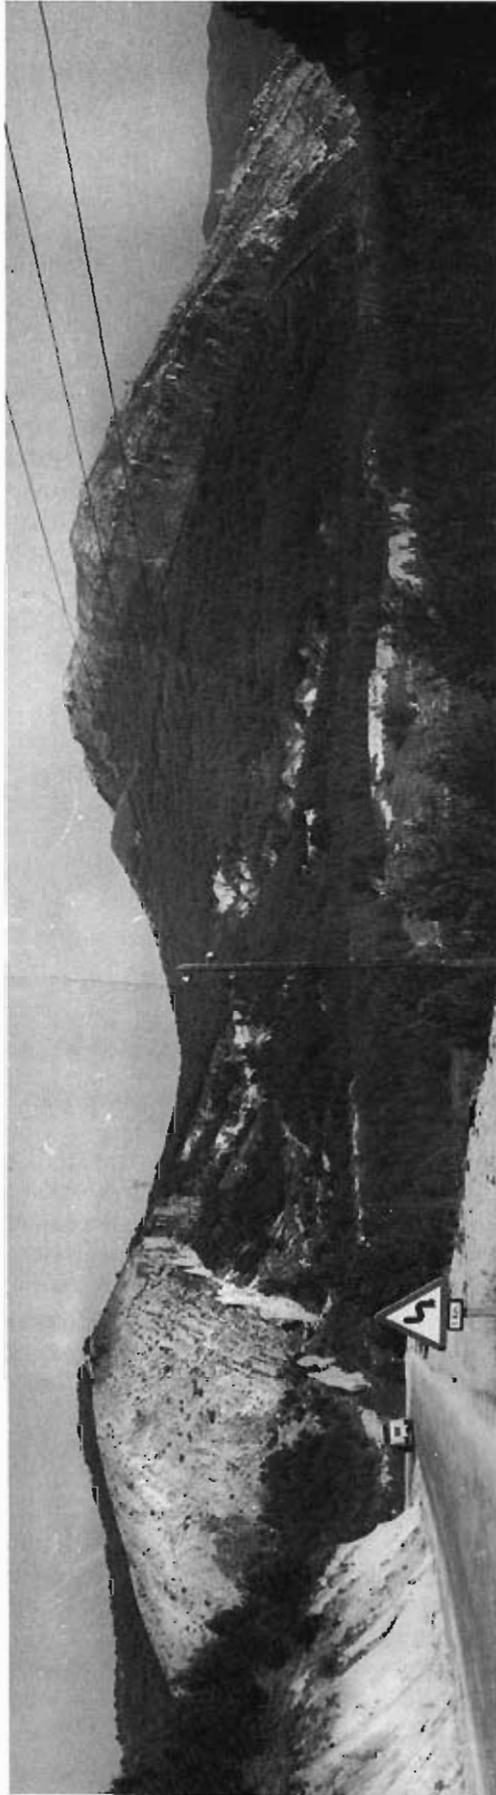
Foto 10.- Cabalgamientos y fracturas en la subzona 2b.

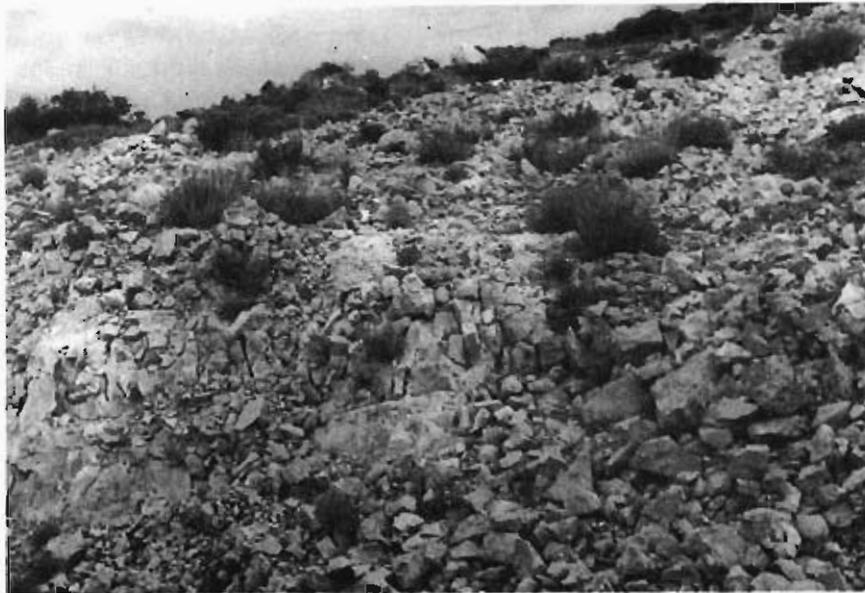
Foto 11.— Aspecto superficial del coluvial C1, desarrollado sobre el grupo 231b. Cuadrante 493-3.

**Litología y estructura.**— Grupo constituido por gravas, esencialmente calcáreas, subangulosas de color gris, que forman trama cerrada o subcerrada; el tamaño de los cantos difícilmente supera los 30 cm de diámetro máximo, predominando en ellos las formas tabulares o las formas prismáticas con caras concoideas. En algunos puntos existe una matriz esencialmente arenosa que no alcanza a constituir el 10 por ciento del total de la formación. La potencia total del grupo es de unos 5 m (foto 11).

**Comportamiento.**— Materiales de permeabilidad alta por fisuración con buen drenaje tanto superficial como profundo. Los taludes naturales observados permanecen estables con inclinaciones de 15°, mientras que los desmontes excavados a 30°–35° con alturas de 1–2 m, presentan desprendimientos y una degradación muy intensa.

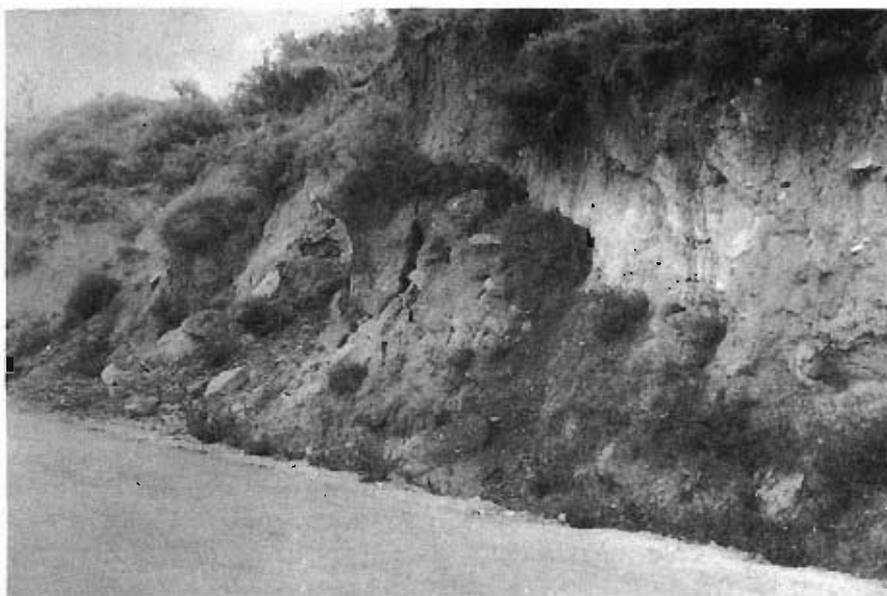
Foto 12.— Desprendimientos en el grupo C4.

**Comportamiento.**— Materiales de permeabilidad baja, con drenaje superficial aceptable, pero más deficiente en profundidad; cabe la posibilidad de que se produzcan encharcamientos en algunas áreas más deprimidas, así como problemas derivados de la presencia de sulfatos diseminados en la masa. Los taludes naturales observados presentan inclinaciones de  $10^{\circ}$ – $20^{\circ}$  y alturas de 10–15 m; los desmontes se han tallado a  $40^{\circ}$  con degradación intensa y deslizamientos muy frecuentes, (foto 12).

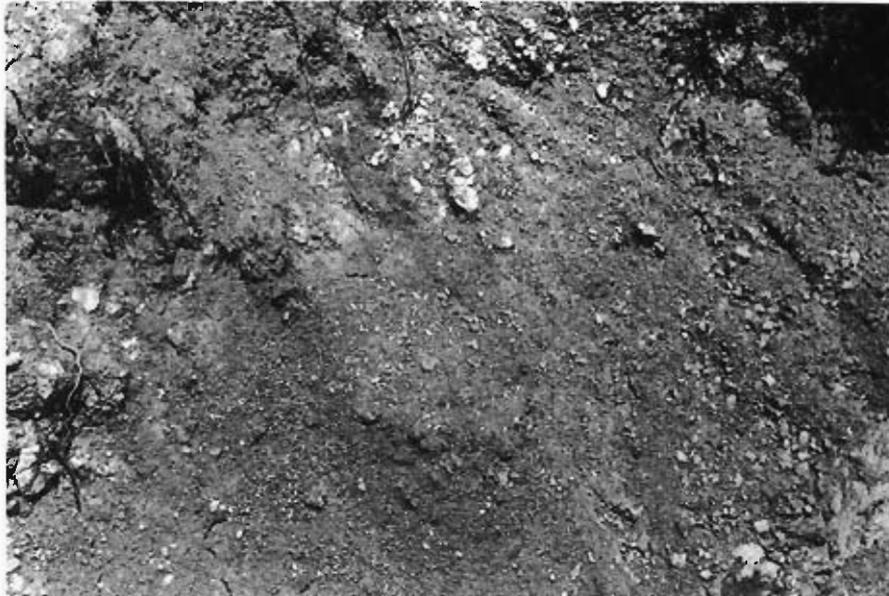
Foto 13.— Aspecto superficial del coluvial C5.

**Litología y estructura.**— Grupo constituido por arcillas limosas y/o limos arcillosos de color gris–verdoso o crema, que incluyen cantos subredondeados de arenisca, caliza y caliza margosa dispersos en la masa y que constituyen aproximadamente un 20 por ciento del total de la formación (foto 13); estos cantos, por lo general, se encuentran sueltos o poco trabados y no llegan a constituir, en ningún caso, trama subcerrada. Se observan concentraciones preferentes de cantos en los términos basales de la formación, así como concentraciones preferentes de uno u otro componente de la formación a escala de afloramiento. La potencia del conjunto oscila de 3 a 6 m.

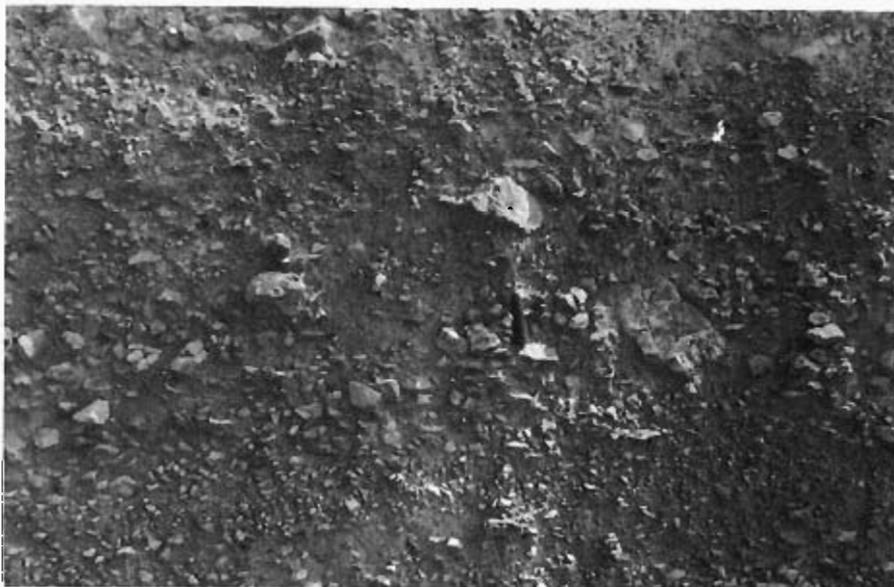
Foto 14.— Aspecto del coluvial C6.

**Litología y estructura.**— Grupo constituido por gravas predominantemente calcáreas, con cantos angulosos o subangulosos empastados en una matriz limo—arcillosa de color ocre, que constituye aproximadamente el 50 por ciento de la formación. Los cantos, de hasta 8—10 cm de diámetro máximo, forman trama subcerrada o cerrada. Ocasionalmente aparecen niveles internos ligeramente cementados por carbonatos, y en algunos puntos presentan una ligera segregación de cantos gruesos que se acumulan, por gravedad, en la base de los coluviones. Existe una acusada variabilidad de la proporción de cantos y matriz, en toda la extensión del Tramo. La potencia del conjunto oscila de 2 a 10 m, (foto 14).

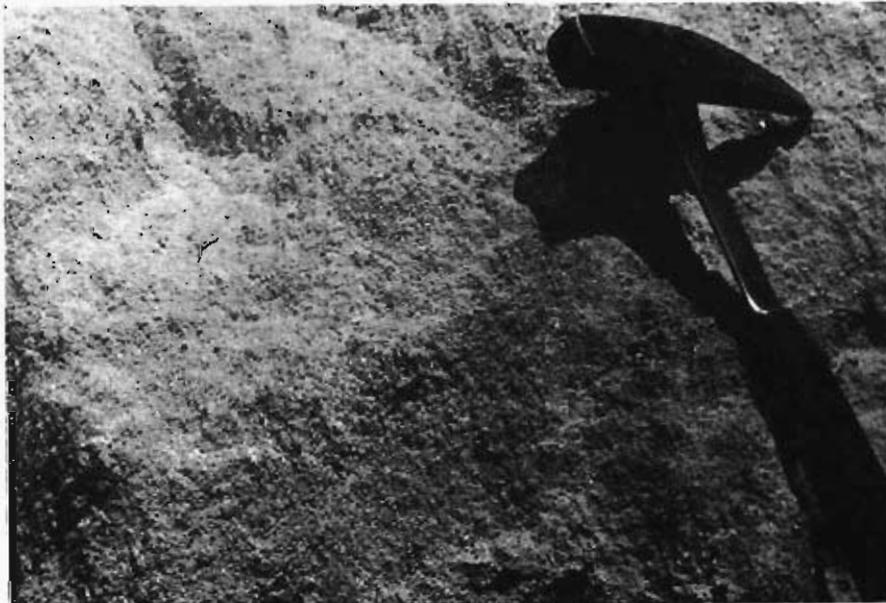
Foto 15.— Aspecto de un nivel arenoso en el grupo C7.

**Litología y estructura.**— Grupo constituido por arenas limosas y limos arenosos de color ocre, con proporciones variables de uno u otro componente, que puede incluir proporciones variables de arcillas versicolores plásticas. Dispersos en la masa, hay cantos de caliza y/o arenisca subredondeados o subangulosos con tamaños que oscilan de 5 a 20 cm de longitud y que constituyen aproximadamente un 20 por ciento del total de la formación, en la que se encuentran generalmente sueltos. A escala cartográfica no se observan concentraciones preferentes de uno u otro componente de la formación, aunque sí son bastante frecuentes a escala de afloramiento. La potencia total del grupo oscila de 2 a 10 m (foto 15).

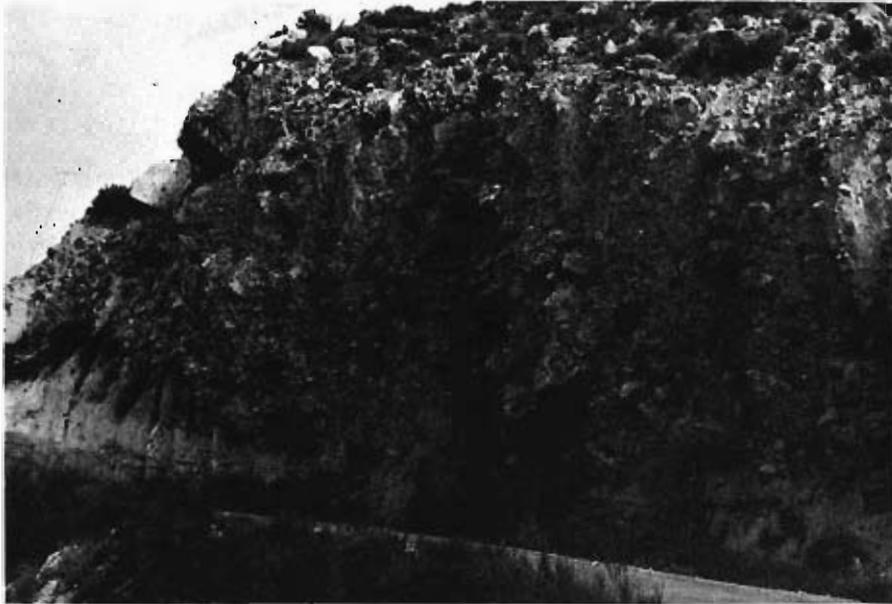
Foto 16.— Aspecto parcial de los coluviones del grupo C8.

observar una cierta segregación de cantos gruesos y de bloques que se acumulan en la parte inferior del grupo. Existe una acusada variabilidad de la proporción de cantos y de matriz en toda la extensión del Tramo. La potencia del conjunto difícilmente supera los 8 m, (foto 16).

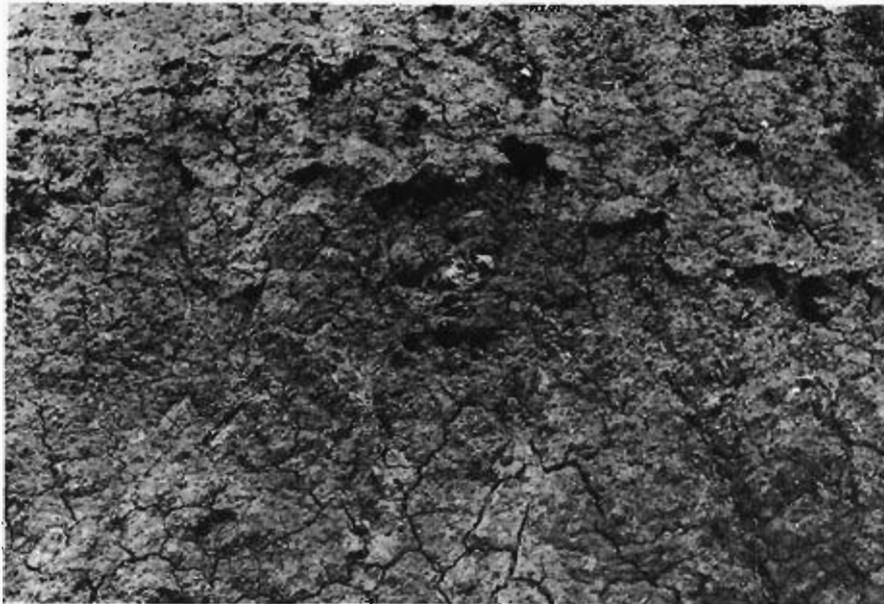
Foto 17.— Aspecto de los suelos del grupo AC5.

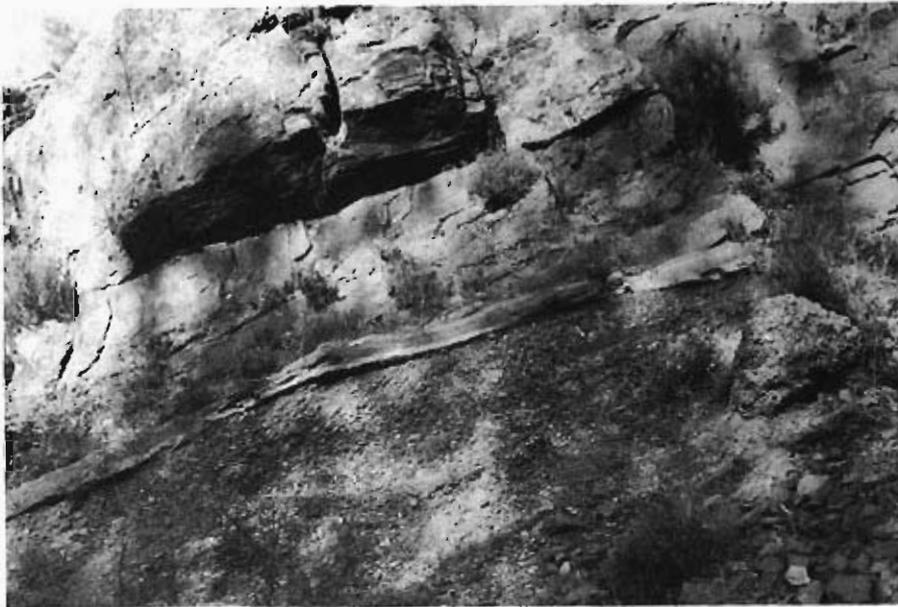
Foto 18.— Conglomerado basal del grupo 211.

**Litología.**— Grupo constituido por una alternancia irregular de: 1) Areniscas micáceas rojas o blancas, con frecuentes estructuras sinsedimentarias (ripple—marks, estratificaciones cruzadas... etc), dispuestas en capas de 0,5 a 1,5 m. 2) Limolitas rojas, en ocasiones micáceas, dispuestas en lechos y capas de hasta 2 m de potencia. 3) Conglomerados de cantos cuarcíticos, subredondeados o redondeados, de hasta 20 cm de diámetro máximo, con trama subcerrada, con matriz arenosa roja; se disponen en capas de hasta 12 m de potencia, (fotos 18 y 19).

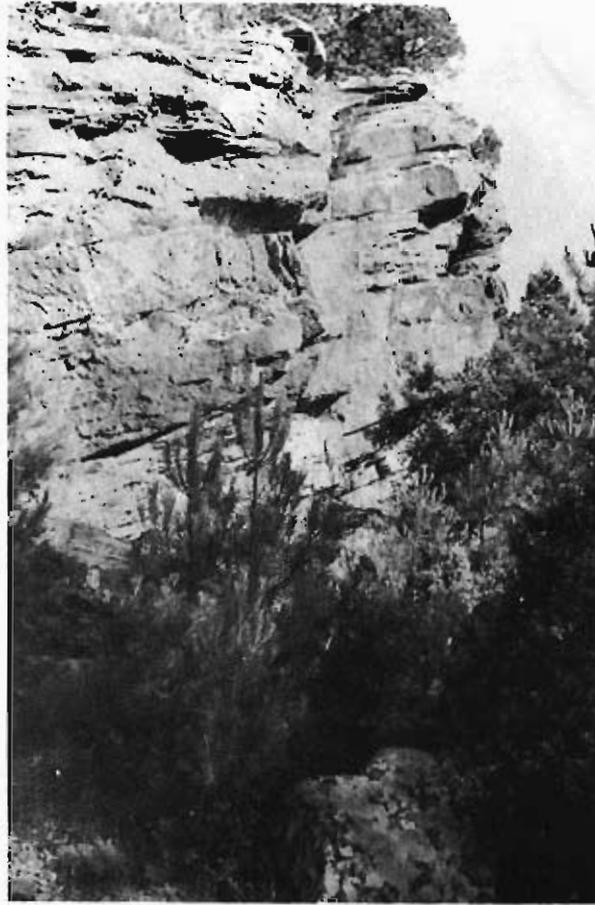
Foto 19.— Aspecto de las alternancias del grupo 211.

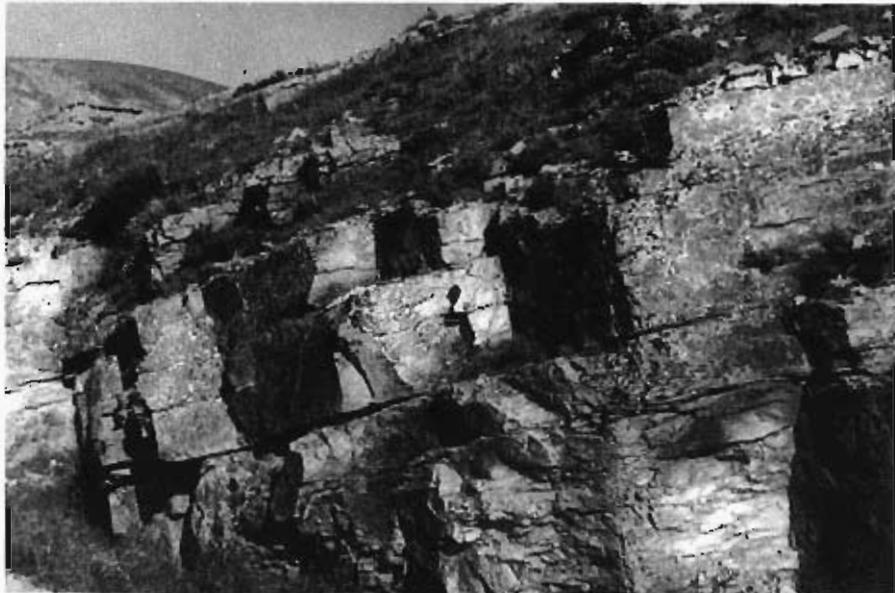
Foto 20. – Calizas del grupo 212.

**Litología.**— Grupo constituido esencialmente por calizas dolomíticas y/o dolomías dispuestas en lechos y capas de hasta 0,8 m de potencia, de color pardo o gris azulado, duras y compactas, que presentan, fundamentalmente a techo y a muro, niveles de arcillas y margas rojas verdes o blancas, muy plásticas dispuestas en capas de hasta 1,5 m de potencia, (fotos 20 y 21). La potencia del conjunto se estima en 120 m.

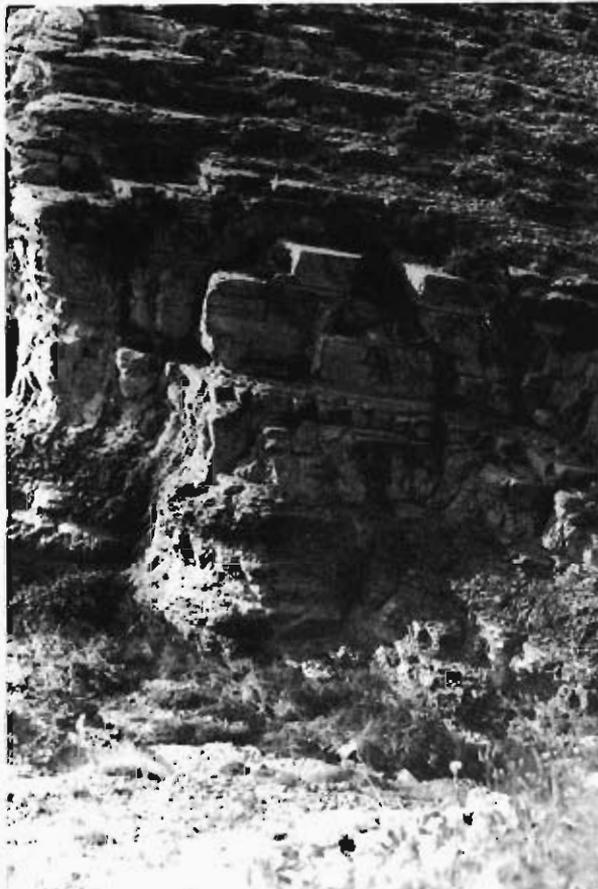
Foto 21. – Aspecto tableado de las calizas del grupo 212.

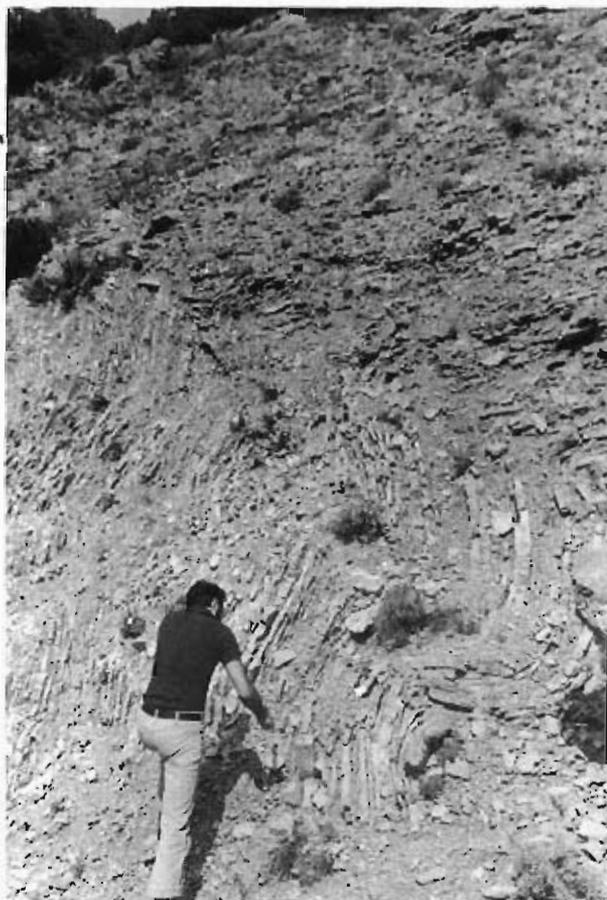
Foto 22.— Repliegues asociados a una fracturación importante en los niveles más tableados del grupo 212.

**Estructura.**— Se dispone el grupo en ambos flancos de la antiforma de Peñarroyas concordantemente sobre los materiales del grupo 211, estando generalmente poco fracturados salvo en la parte suroriental del afloramiento. Aparece también en un pequeño afloramiento asociado a una fractura en el valle de la Zoma, donde en los niveles tableados de caliza se observa un intenso plegamiento asociado a la anteriormente mencionada fractura.

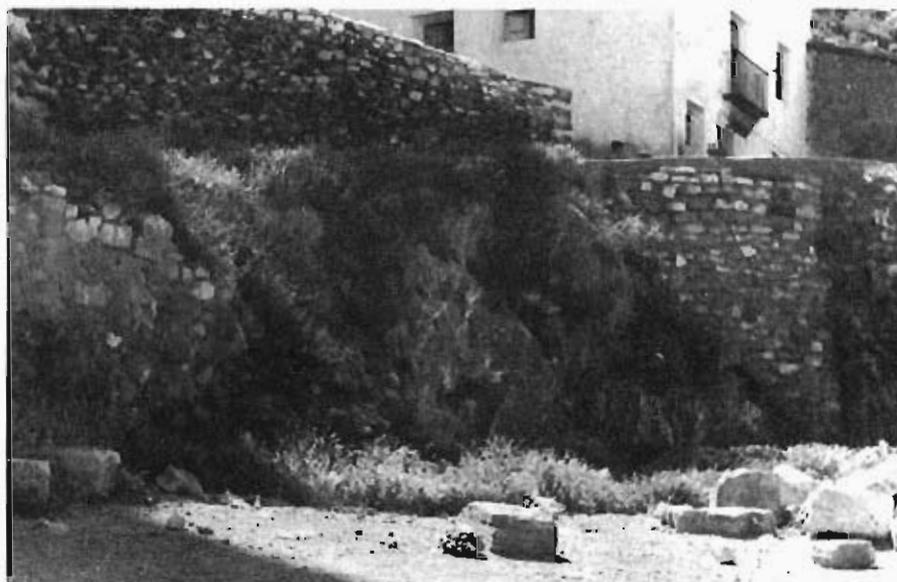
Foto 23.- Facies Keuper (213) en Montalbán.

**Litología.**— Grupo formado por arcillas margosas versicolores, arenosas y/o yesíferas que presentan intercalaciones aisladas de yesos especulares o sacaroideos blancos, rojos o negros, dispuestos en filones de 5 a 15 cm. Ocasionalmente se encuentran flotando en la masa cantos o bloques dispersos de calizas dolomíticas grises y oquerosas (Carniolas) (foto 23). La potencia del conjunto es aproximadamente de 100 m.

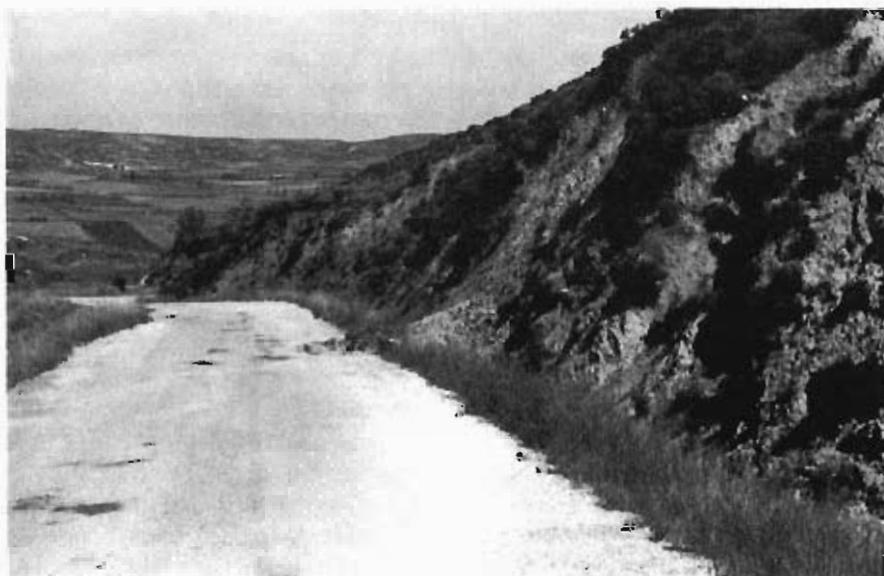
Foto 24.- Movimiento en el grupo 213 en las proximidades de Ejúlve.

Se han observado deslizamientos en el grupo, aunque de extensión más bien reducida (foto 24), a escala de afloramiento. En las áreas donde los yesos son más abundantes el grupo es más estable, habiéndose observado desmontes del orden de 4 m con inclinaciones próximas a los  $60^\circ$ ; no obstante, este grupo planteará problemas de estabilidad en los desmontes con pequeños desprendimientos y/o deslizamientos.

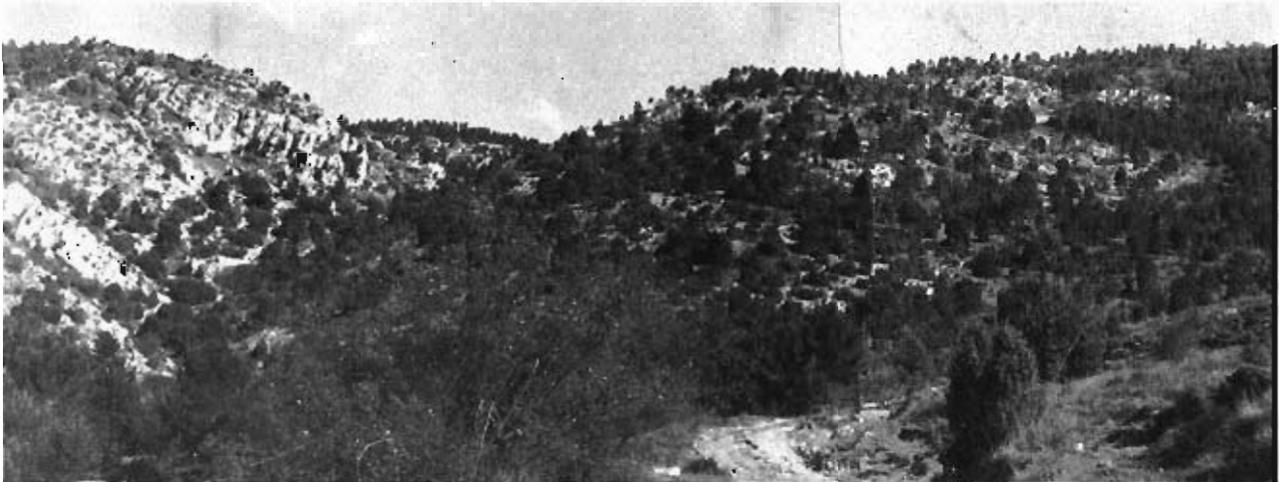
Foto 25.— Aspecto general de las calizas del grupo 221a.

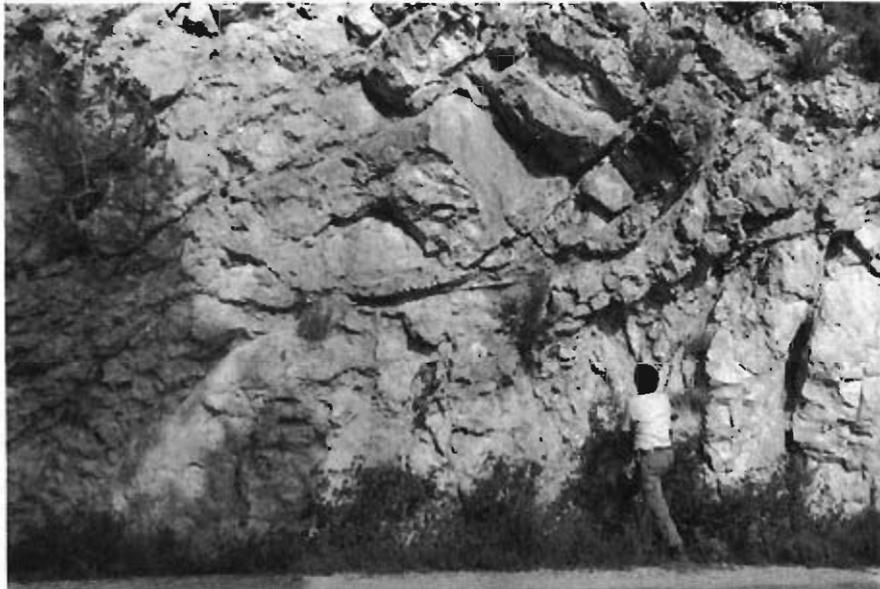
Foto 26.— Aspecto de la intensa fracturación de las calizas del grupo 221a en la carretera de Torrevelilla a Aguaviva.

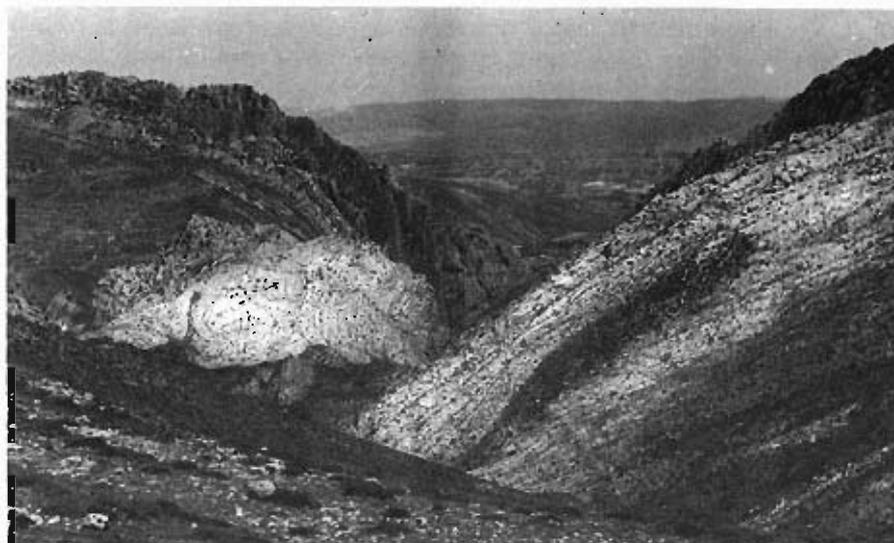
Foto 27.— Zona de cabalgamientos en las proximidades de Las Parras de Martín. Cabalgamiento de las calizas del grupo 221a sobre las calizas del grupo 232a.

**Estructura.**— Se encuentra, por lo general, este grupo, asociado a los grandes cabalgamientos existentes en el tramo o como núcleo de estructuras anticlinales, (foto 27). En las zonas de cabalgamiento presenta una fracturación muy acusada con gran variabilidad

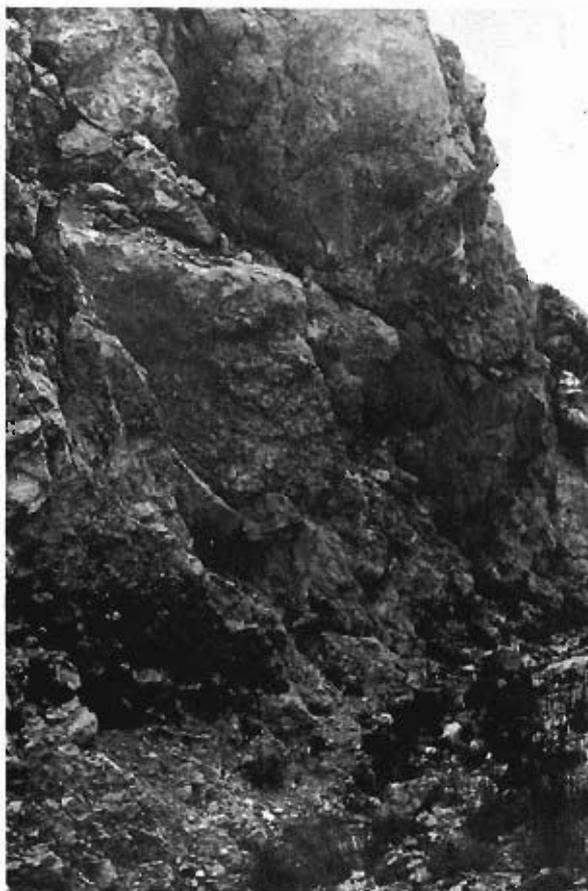
Foto 28.— Aspecto de los taludes tallados en el grupo 221a.

**Comportamiento.**— Materiales de permeabilidad media a alta por fisuración con buen drenaje superficial, por escorrentía, de las áreas ocupadas por él. No es ripable y presentará problemas de desprendimientos en los desmontes, estos problemas serán tanto más acusados cuanto mayor sea la tectonicidad del área. En algunas áreas las fracturas están inyectadas por materiales del grupo 213 subyacente, lo que favorece los desprendimientos en los desmontes. Los taludes naturales son estables, con alturas del orden de 20—40 m e inclinaciones desde 30°—45° hasta prácticamente subverticales (foto 28).

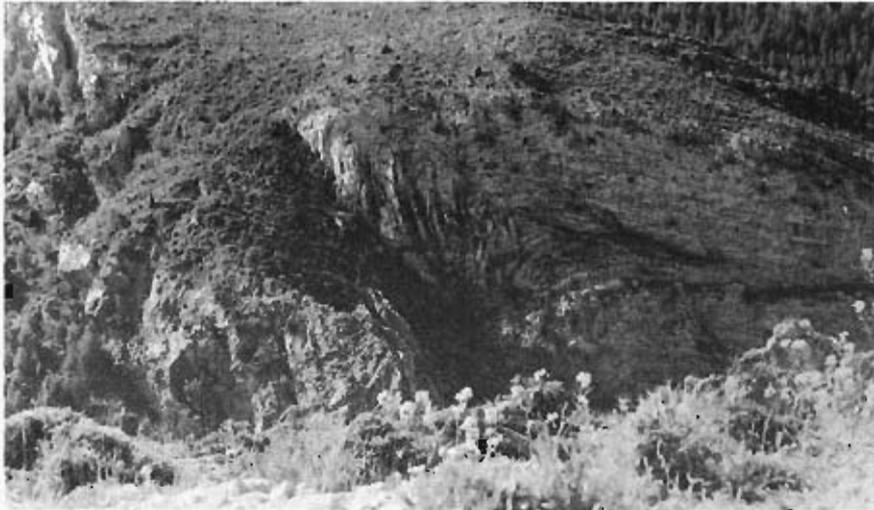
Foto 29.— Pliegue fallado en las calizas del grupo 221b, acompañando a una zona de cabalgamiento.

**Estructura.**— Este grupo se presenta, generalmente, asociado al grupo 221a en los núcleos de los anticlinales, con buzamientos que no superan los  $40^{\circ}$  y una fracturación en general poco importante. En las áreas de tectonización intensa el grupo aparece casi siempre muy laminado con desaparición casi total de los niveles margosos, (foto 29).

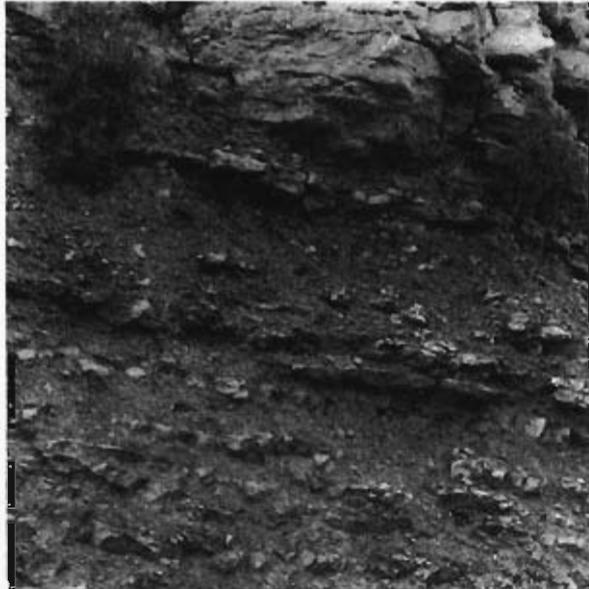
Foto 30.— Aspecto del grupo 221c. Cuadrante 493-3.

**Litología.**— Grupo constituido por margas amarillentas, rojas y grises, de aspecto masivo, que presenta frecuentes intercalaciones de calizas margosas, nodulosas, de color ocre, dispuestas en lechos de hasta 0,5 m de potencia. Es una formación generalmente muy fosilífera en la que las asociaciones faunísticas encontradas nos dan una edad Toarciense. La potencia de la formación es de unos 40 m, (foto 30).
