estudio  
previo  
de  
terrenos

# **Itinerario Guadalajara - Tarragona**

**TRAMO : CAMINREAL - ALCAÑIZ**

M.O.P.U.  
DIRECCION GENERAL DE CARRETERAS  
SERVICIO DE TECNOLOGIA DE CARRETERAS  
SECCION DE GEOTECNIA Y PROSPECCIONES

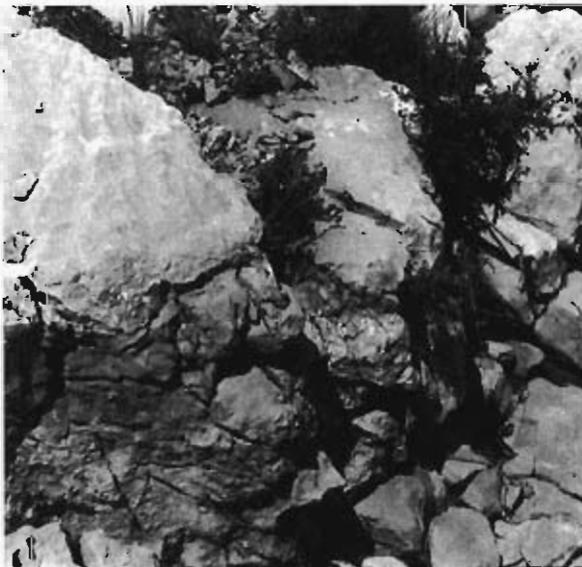
Foto 31.— Aspecto de detalle de las calizas del grupo 222a.

**Litología.**— Grupo constituido por una alternancia irregular de calizas espáticas de color gris o crema, dispuestas en capas de hasta 2 m de potencia, duras y compactas; con calizas dolomíticas blancas y grises dispuestas en capas de 1–2 m de potencia. En los términos basales ocasionalmente se intercalan unos niveles de margas y calizas margosas que no llegan a alcanzar los 15 m de potencia, (foto 31). La potencia total del grupo puede estimarse en 100 m.

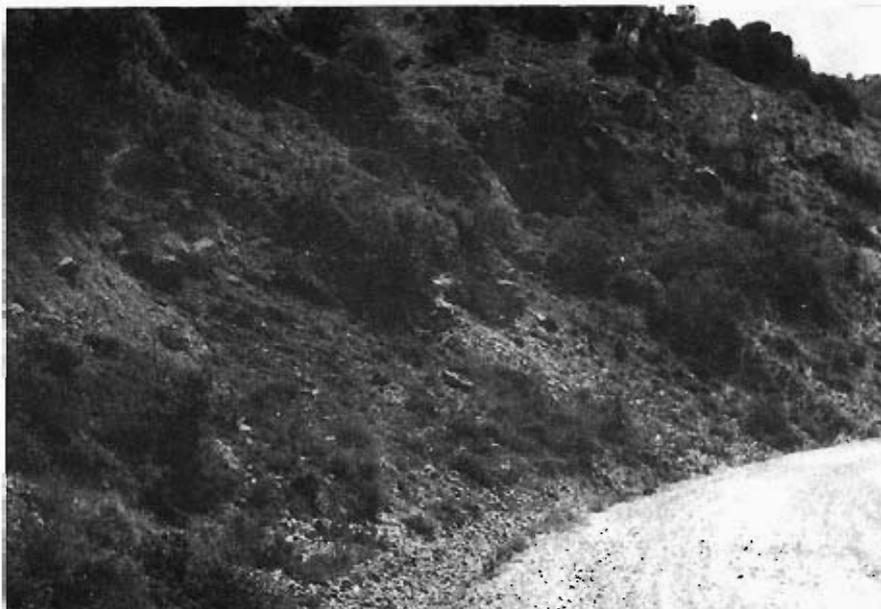
Foto 32.— Movimientos en la superficie del grupo 222b.

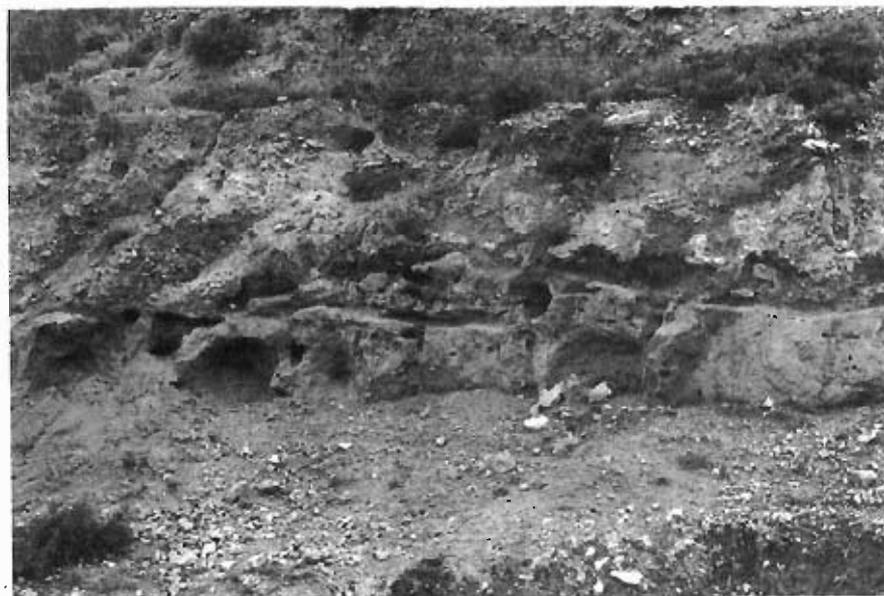
Foto 34.— Aspecto de los niveles areniscosos del grupo 231a.

**Litología.**— Grupo constituido por una alternancia irregular de arcillas arenosas verde oscuro o rojas, dispuestas en capas de hasta 3 m de potencia, (foto 33), con areniscas rojas, generalmente muy ferruginosas, en ocasiones conglomeráticas, dispuestas en capas de hasta 2 m de potencia, (foto 34). En algunos puntos se intercalan margas arenosas de aspecto pizarreño, micáceas, de color gris amarillento en capas de 1–2 m de potencia, y menos frecuentemente margas calcáreas, en ocasiones arenosas, de color gris verdoso (foto 35). La potencia del conjunto es aproximadamente 50 m.

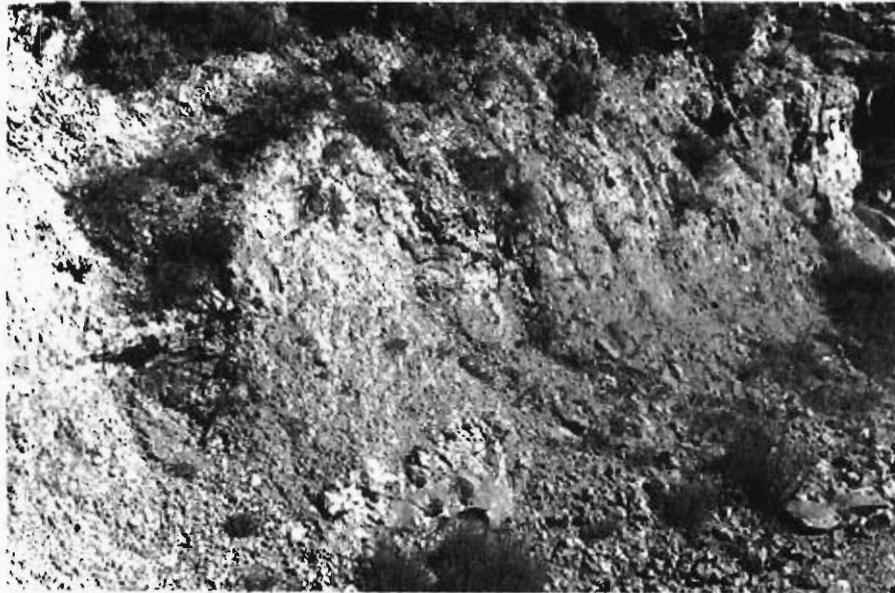
Foto 35.— Movimientos en la parte superficial alterada del grupo 231a.

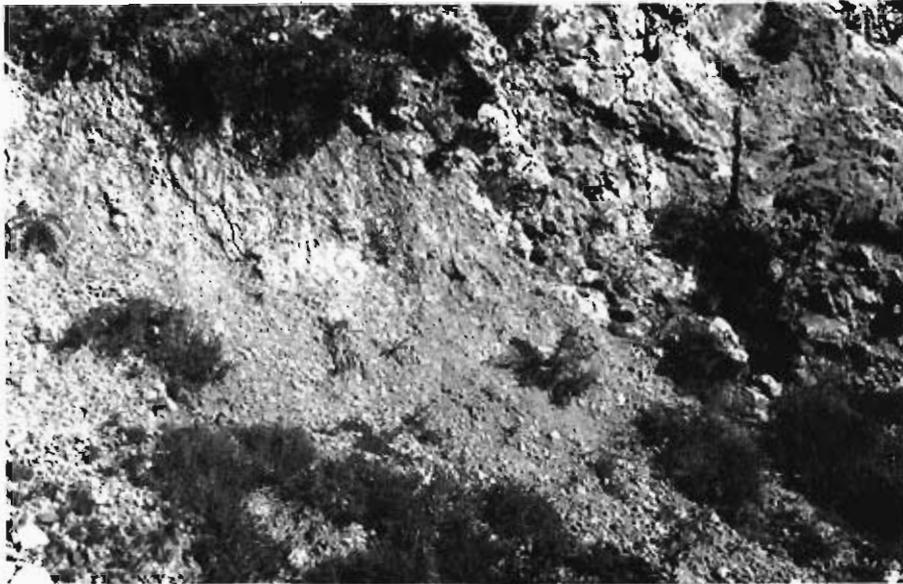
Foto 36.— Niveles calco-margosos del grupo 231b.

**Litología.**— Grupo constituido por una alternancia irregular de calizas bioclásticas de tonalidades verdosas (posiblemente con glauconita) dispuesta en lechos y capas de hasta 0,8 m de potencia, con margas muy detríticas, verdosas o violáceas, dispuestas en lechos de hasta 0,5 m (foto 36). Es una formación que se acuña lateralmente con mucha frecuencia, presentando una potencia máxima de 50 m.

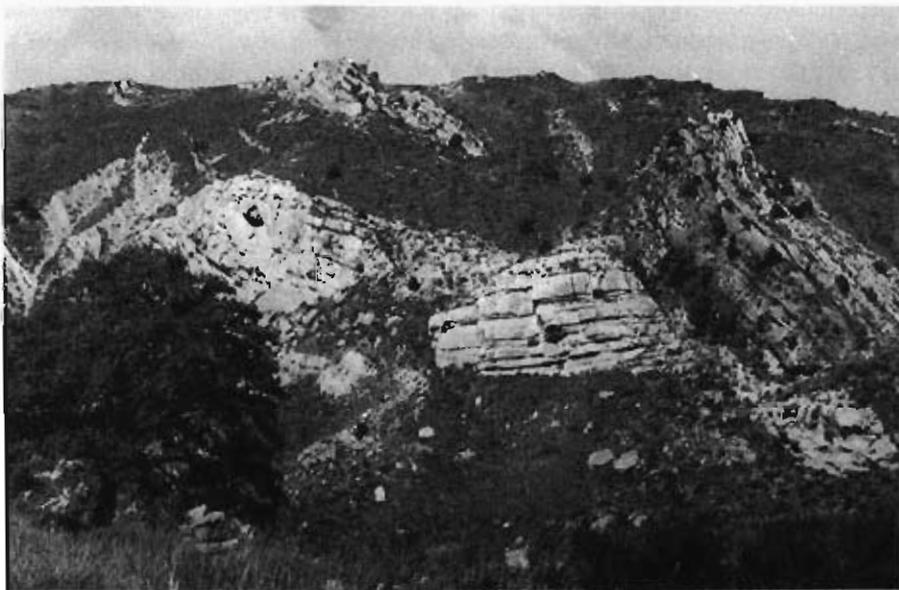
Foto 37.— Aspecto de la tectonización que pueden llegar a presentar los niveles calcáreos del grupo 231b.

**Estructura.**— Se presenta, de forma discontinua a techo del grupo 213a, generalmente con una fracturación muy acusada y con fuertes cambios de rumbo y buzamiento, sobre todo en el flanco norte del anticlinal de Escucha donde las capas llegan a presentar estratificación invertida, (foto 37).

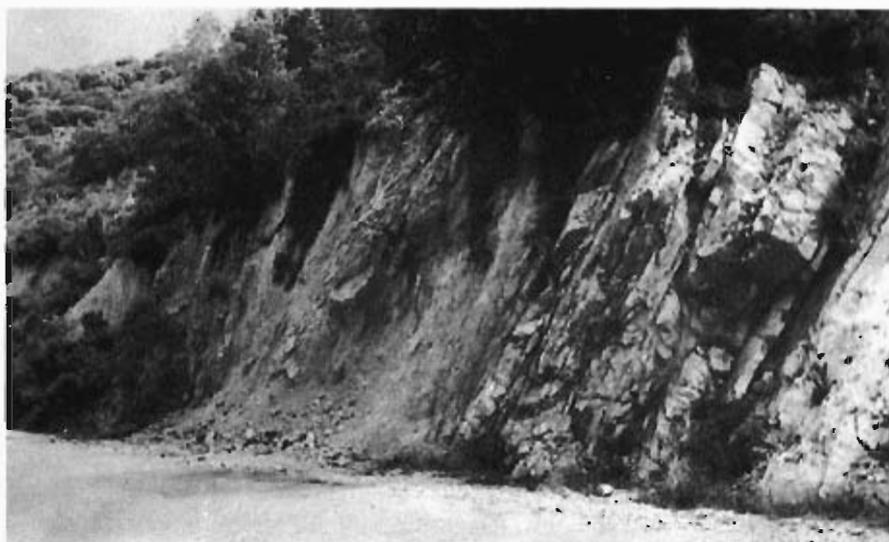
Foto 38.— Taludes en las calizas y margas del grupo 231b bajo el grupo 231c.

rales son estables, con alturas de 8–10 m e inclinaciones de 30°–40°. Se han observado desmontes del orden de 5 m con taludes prácticamente subverticales y un elevado riesgo de desprendimientos, (foto 38).

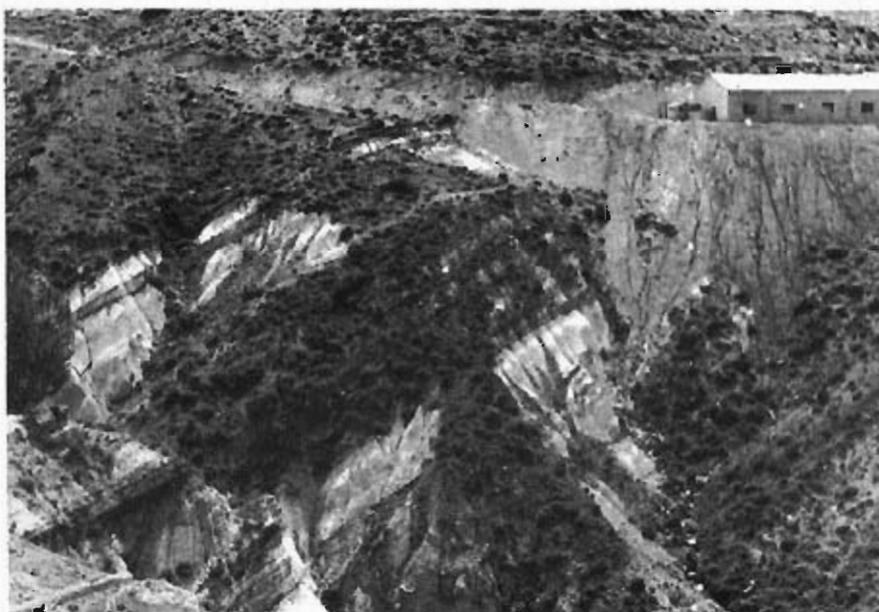
Foto 39.— Aspecto general del grupo 231c.

**Litología.**— Comienza este grupo con una alternancia irregular de arcillas pardo—amarillentas, margas arenosas pardas y lignitos, (foto 39). La potencia de estos niveles es de 200 m; aunque se presentan grandes cambios laterales de facies tanto en las proporciones relativas de unos y otros componentes como en la potencia de la serie. Sobre estos niveles se disponen 150 m de arenas y areniscas blancas, (foto 40), amarillas o rojas, con estratificaciones cruzadas que tienen niveles de cantos de cuarzo y cuarcita de hasta 5 cm

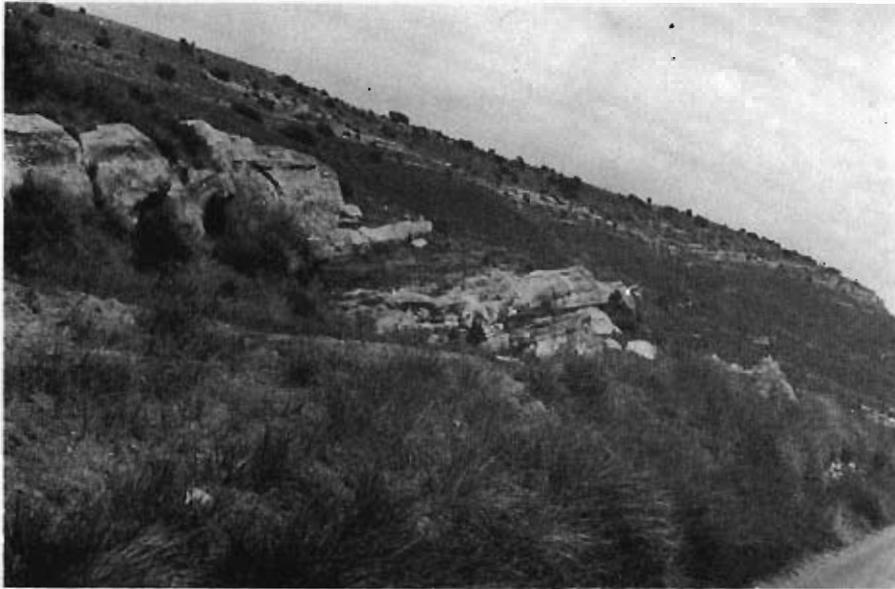
Foto 40.— Niveles de arenisca del grupo 231c.

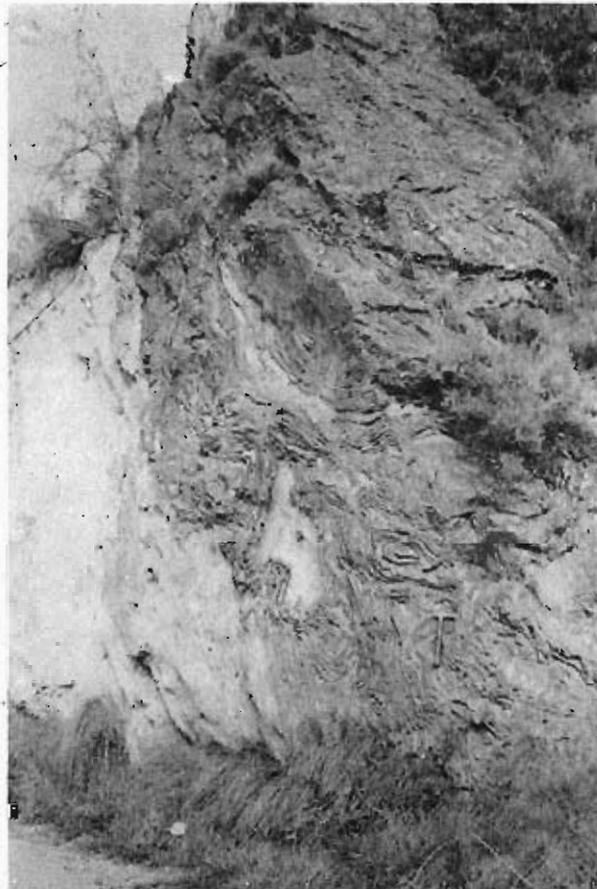
Foto 41.— Cementaciones por óxidos de hierro en los niveles detríticos del grupo 231c.

de diámetro, estos materiales presentan matriz caolínica (10–12 por ciento del total) y ocasionales cementaciones por óxidos de hierro, (foto 41).

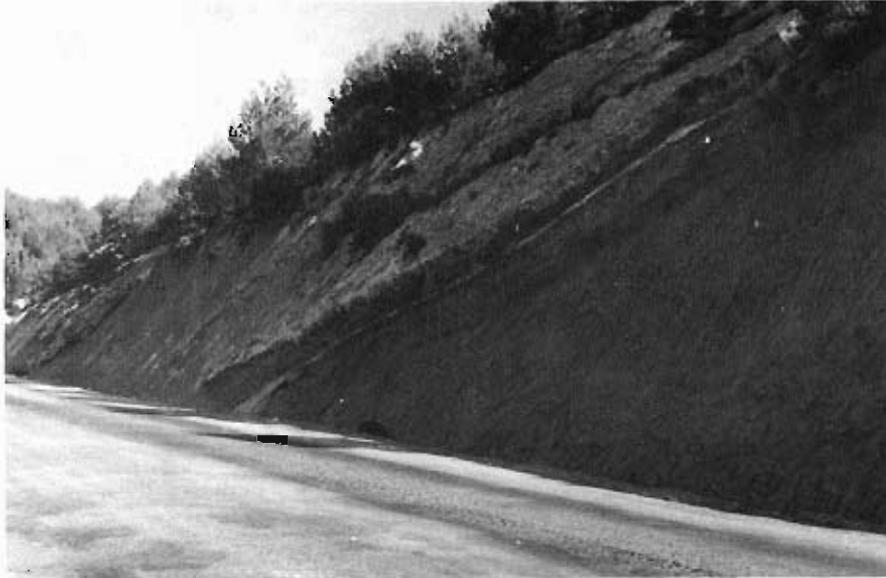
Foto 42.— Cuesta estructural en el grupo 231c.

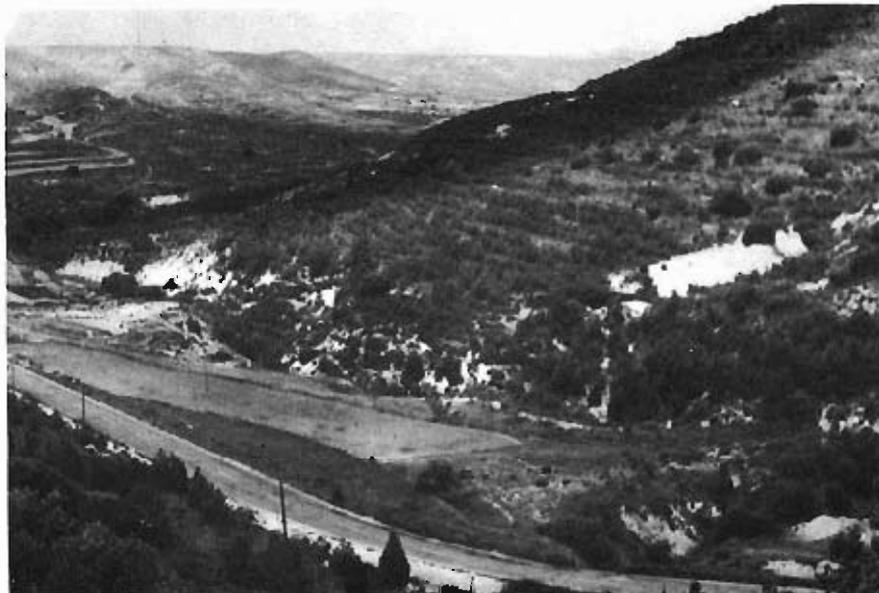
Foto 43.— Aspecto de las laderas ocupadas por el grupo 231c en la subzona 2a.

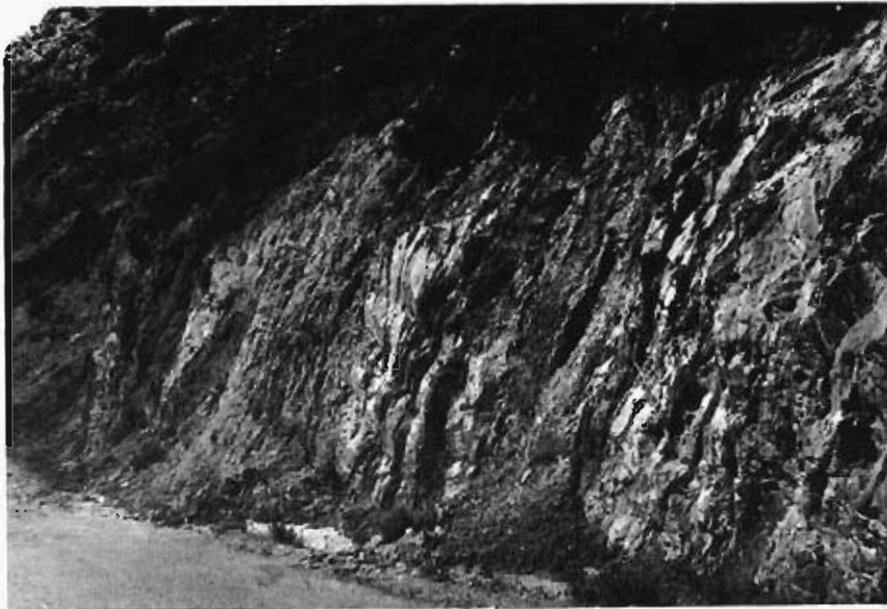
Foto 44.— Degradación, por el agua, de los taludes del grupo 231c.

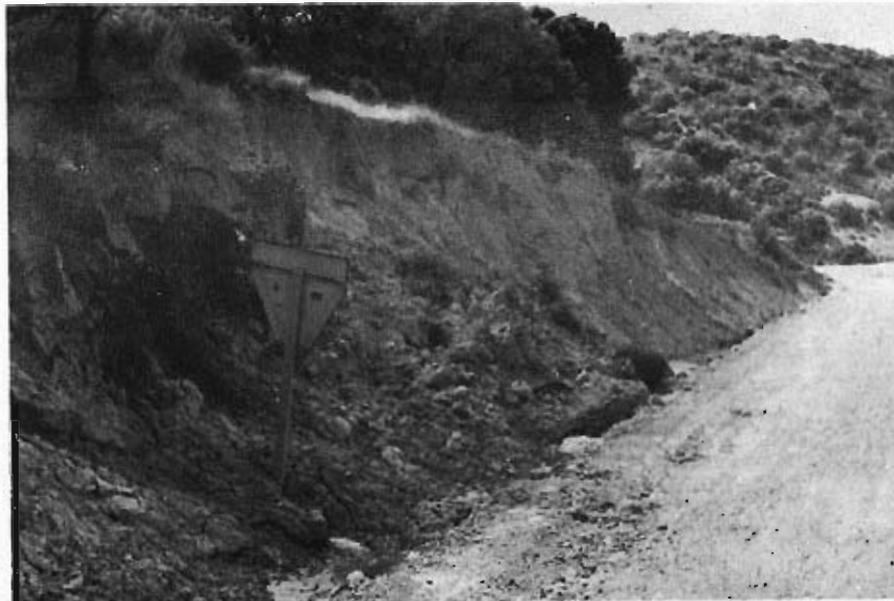
Foto 45. Aspecto de los movimientos de la parte superficial alterada del grupo 231c.

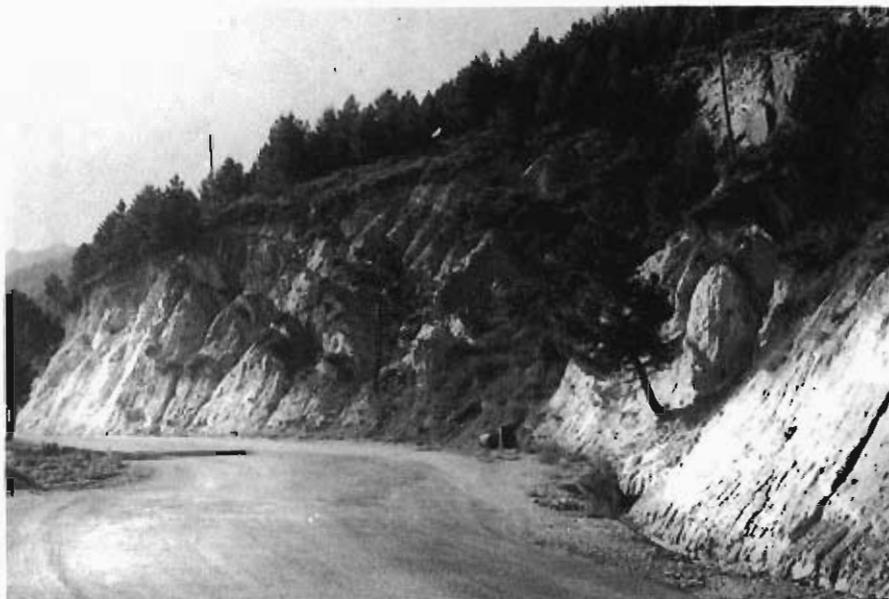
Foto 46.— Movimientos en el grupo 231c.

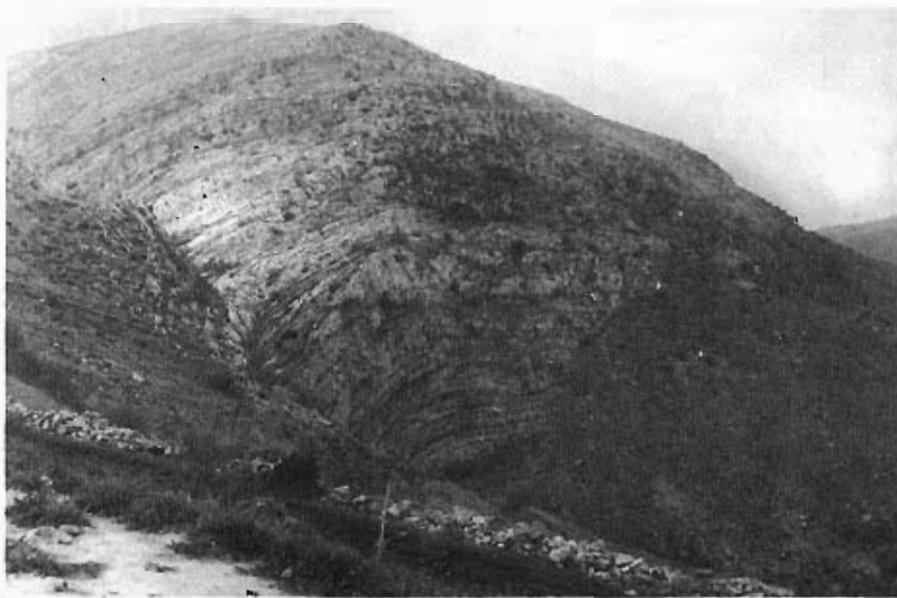
Foto 47.— Calizas del grupo 232a bajo la formación terciaria del grupo 321d.

**Litología.**— Grupo constituido por una alternancia irregular de calizas blancas o amarillentas, ocasionalmente detríticas, a veces de aspecto masivo, pero generalmente dispuestas en capas de 0,5 a 0,8 m, con margas grises o blancas, arenosas y poco cohesivas, dispuestas en lechos y capas de hasta 0,8 m de potencia. Los tramos margosos aparecen esencialmente a techo y muro de la formación, siendo muy escasos en los términos centrales, donde lo más frecuente es ver una importante sucesión calcárea de aspecto masivo a primera vista, aunque al observarse con más detalle permite ver una distribución en capas de menos de 1 m de potencia (fotos 47 y 48). El espesor total del conjunto puede estimarse en 180 m.

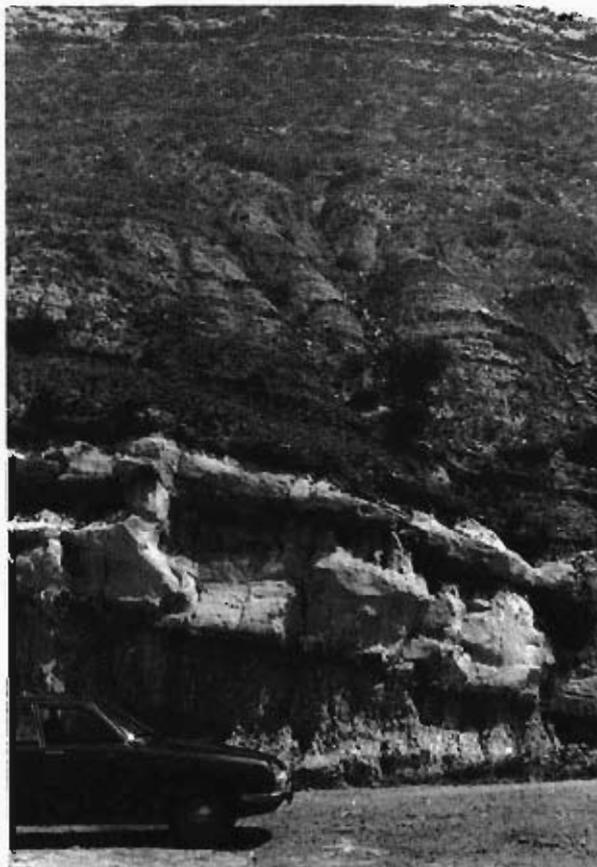
Foto 48.— Aspecto de los niveles basales del grupo 232a sobre el techo de la formación Utrillas, grupo 231c.

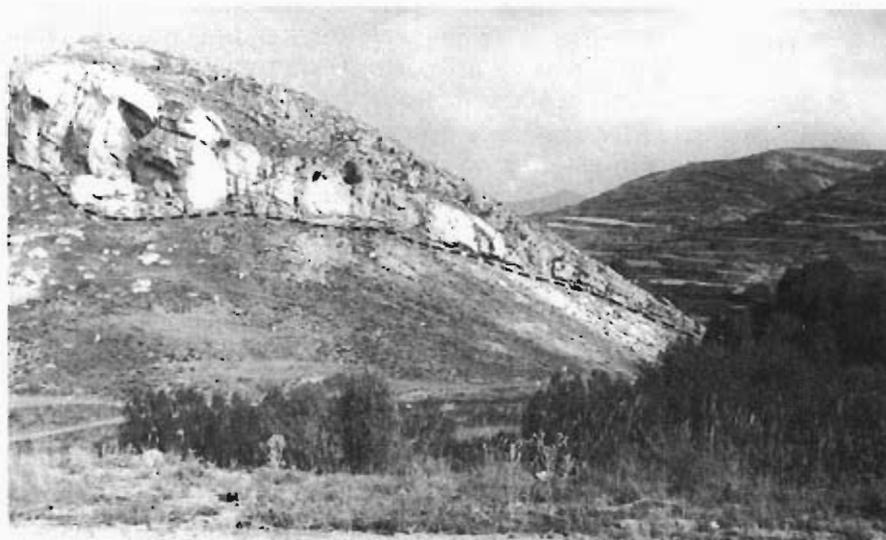
Foto 49.— Aspecto de las calizas del grupo 232a cabalgando sobre el grupo 313a.

**Estructura.**— Aparecen, estos materiales, formando mesetas sobre los de la facies Utrillas, donde se disponen subhorizontales; cuando este grupo aparece asociado a las grandes fracturas existentes en el Tramo, se presenta como una banda de caliza de aspecto masivo, con fuertes escarpes y tectonización intensa. En el flanco N del anticlinal de Escucha se presenta, este grupo, cabalgante sobre los materiales del grupo 313a, (foto 49).

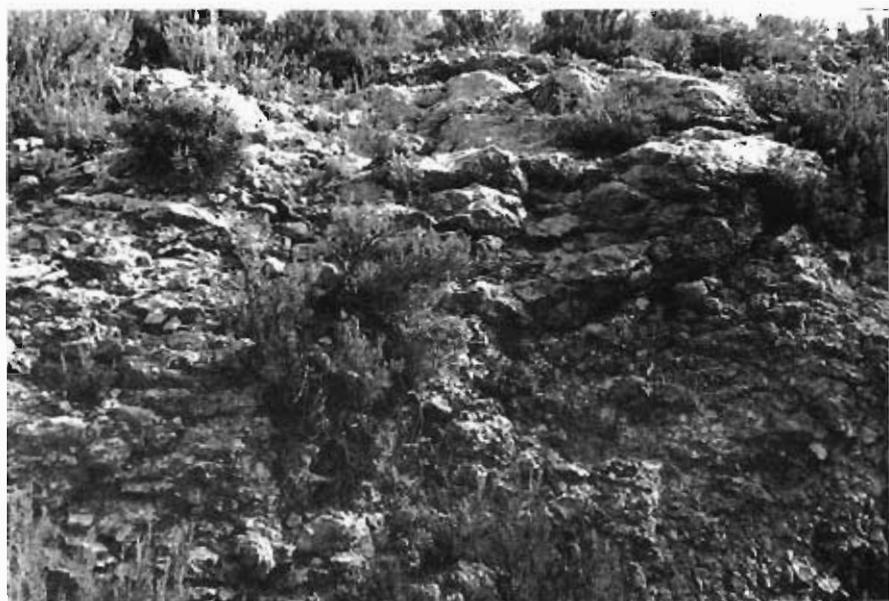
Foto 50.— Aspecto de los conglomerados y areniscas del grupo 312b.

**Litología.**— Grupo constituido por una alternancia irregular de conglomerados de cantos poligénicos de hasta 20 cm de diámetro y cemento calcáreo, dispuestos en bancos lenticulares de hasta 4 m de potencia, con niveles margo—arenosos de color ocre, que en ocasiones pasan a ser prácticamente una arenisca de grano medio con matriz arcillosa y sin cemento, (fotos 50 y 51). La potencia de la formación es de 70 m.

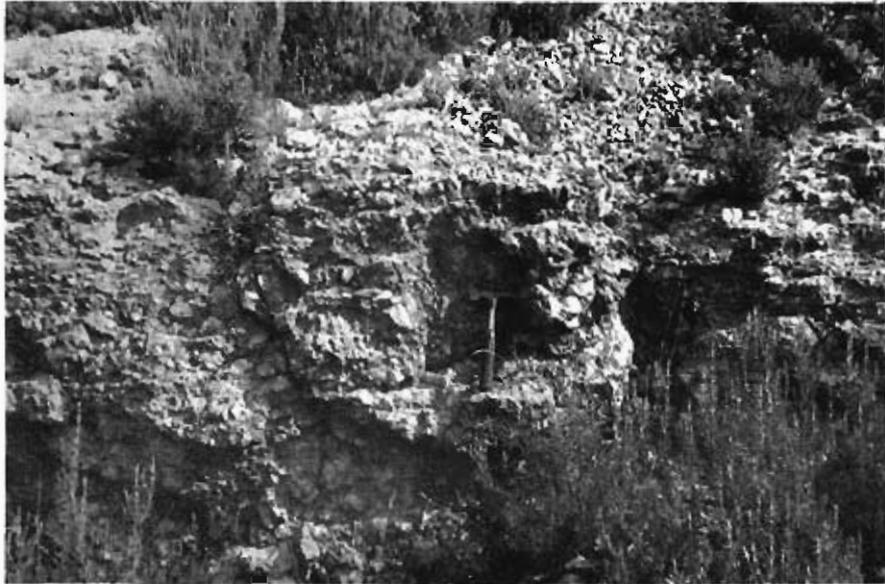
Foto 51.— Aspecto de los conglomerados del grupo 312b.

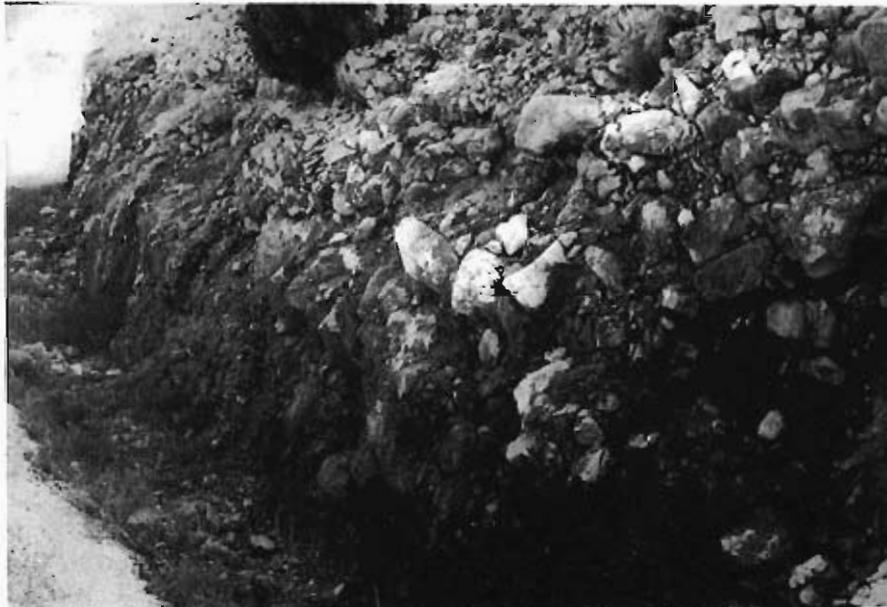
Foto 52.— Aspecto de los conglomerados del grupo 312c.

**Litología.**— Grupo constituido por una alternancia irregular de: 1) conglomerados ocre, de cantos calcáreos subredondeados de hasta 150 m de diámetro, con matriz areno—arcillosa y cemento calcáreo, dispuestos en capas y bancos de hasta 5 m de potencia (foto 52); 2) Areniscas blancas de grano grueso con matriz areno—arcillosa y sin cemento, dispuestas en capas de hasta 1,5 m de potencia. 3) Arcillas arenosas, rojizas y ocre, dispuestas en capas de hasta 1 m de potencia (foto 53). La potencia del conjunto es de 400 m.

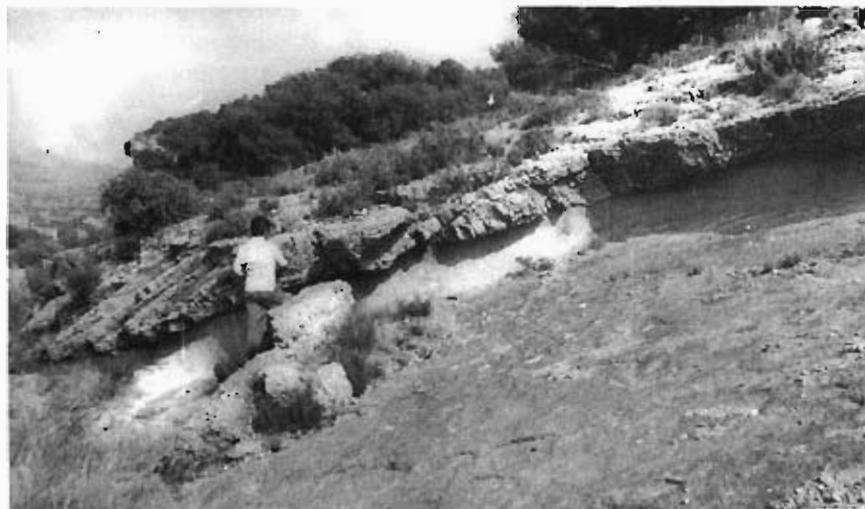
Foto 54.— Buzamientos que presentan las capas del grupo 312c.

**Estructura.**— Ocupa, este grupo, la parte axial de las estructuras sinclinales existentes en la parte suroriental del Tramo, presentándose con buzamientos de  $40^{\circ}$ – $45^{\circ}$  y fracturación en general poco importante, (foto 54).

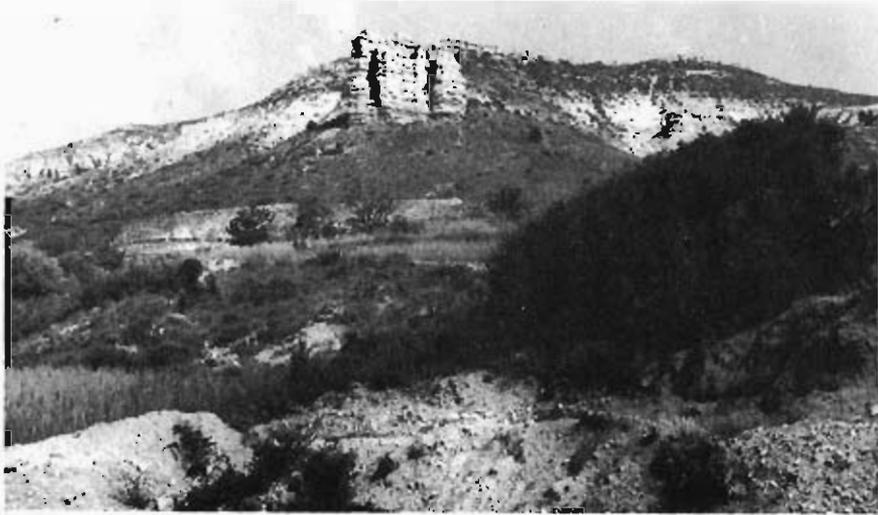
Foto 55.— Resto de erosión de los conglomerados del grupo 312c.

**Comportamiento.**— Grupo de permeabilidad media por fisuración salvo en los niveles arcillosos, dando áreas con drenaje superficial aceptable. Los conglomerados no son ripables, las areniscas pueden serlo en algunas áreas y las arcillas si lo son. En conjunto la ripabilidad del grupo dependerá del predominio relativo de sus componentes. Se pueden presentar problemas de desprendimiento en los desmontes por la erosión diferencial de sus componentes, así como de corrimientos según las juntas de estratificación, actuando los niveles arcillosos como superficies de despegue (fotos 55 y 57). En las áreas donde

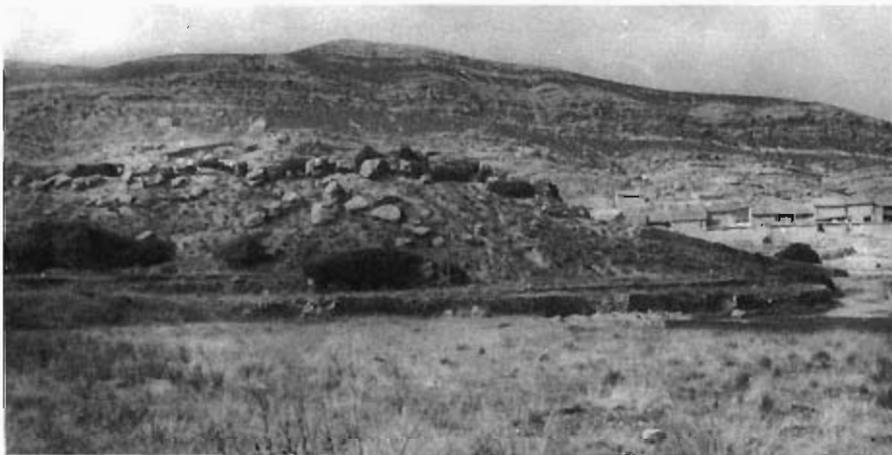
Foto 56.— Desprendimientos de bloques de conglomerados por erosión diferencial en el grupo 312c.

vayan a efectuarse desmontes de cierta importancia deberán estudiarse detalladamente los buzamientos y el estado de los niveles blandos. Los taludes naturales observados son estables con alturas de más de 40 m e inclinaciones de  $15^{\circ}$ – $30^{\circ}$ , en ocasiones se presentan pendientes mayores estando, entonces, las laderas recubiertas de bloques de conglomerados procedentes de desplomes y desprendimientos (foto 56). Se han observado desmontes de unos 5 m de altura e inclinaciones próximas a los  $50^{\circ}$ .

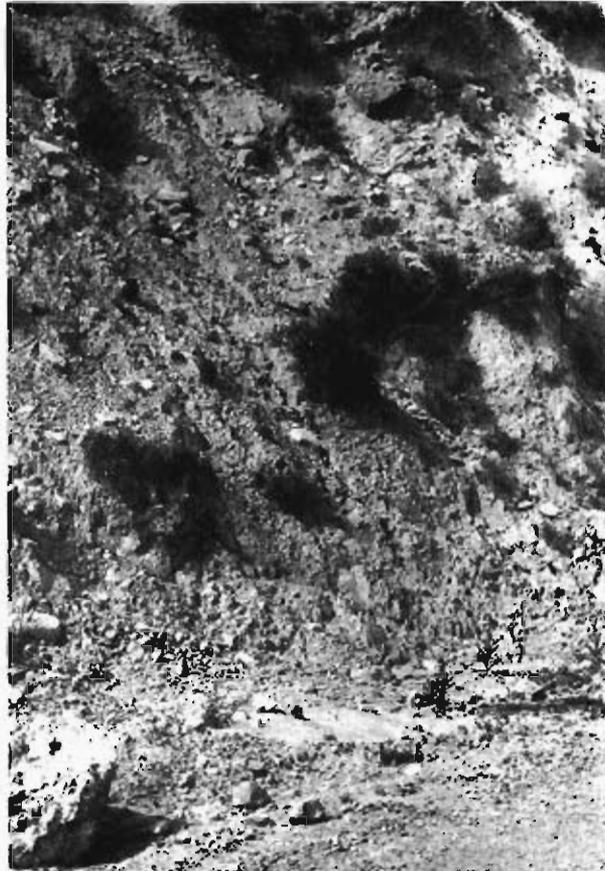
Foto 57.— Movimientos en el grupo 312c alterado.

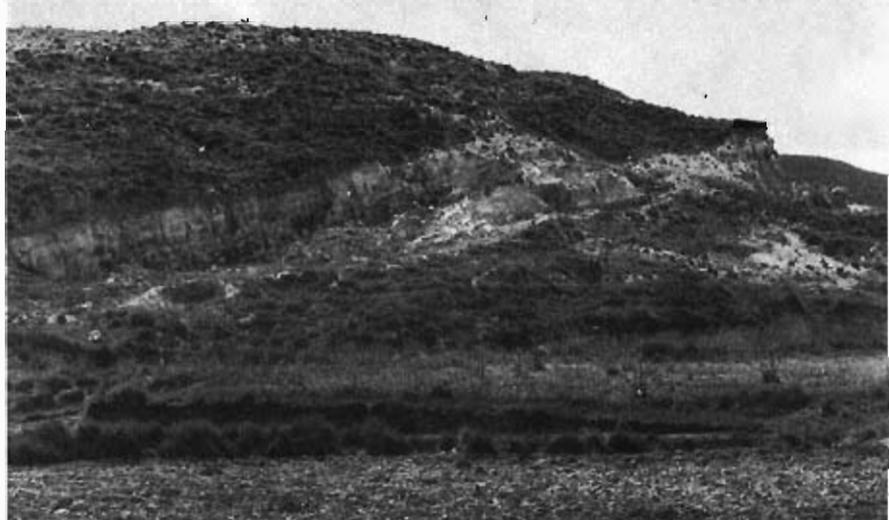
Foto 58.— Niveles yesíferos del grupo 312d.

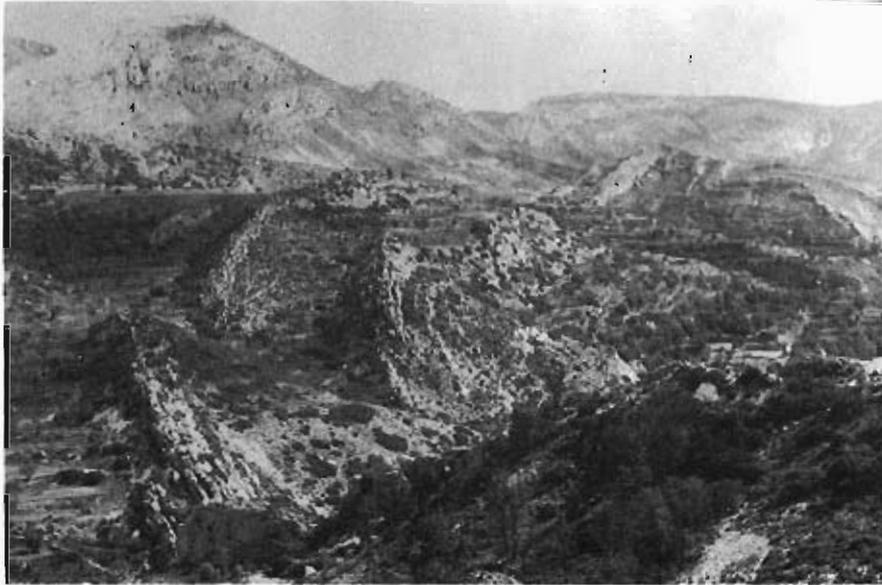
Foto 59.— Cierre del sinclinal de Las Cuevas de Cañart; en primer término los niveles conglomeráticos del grupo 312c.

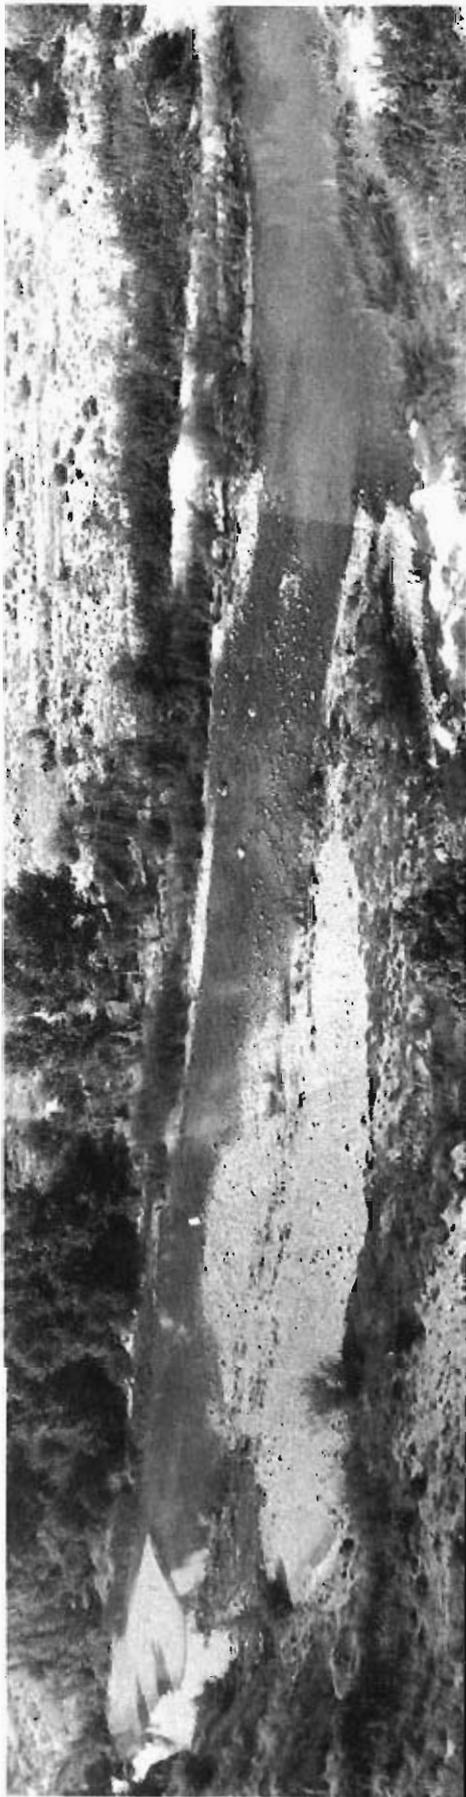
Foto 60.- Vista parcial del aluvial del río Bergantes, (grupo A3).

**Litología y estructura.**— Grupo constituido por gravas poligénicas, aunque lo más frecuente es que sean calcáreas, redondeadas o subredondeadas, con trama generalmente cerrada. Estas gravas aparecen englobadas en una matriz arenosa de grano medio a fino, que constituye el 30–40 por ciento del total de la formación. No se observan concentraciones preferentes de cantos en las diferentes áreas cubiertas por este grupo (fotos 60 y 61). La potencia del conjunto oscila ente 2 y 20 m.

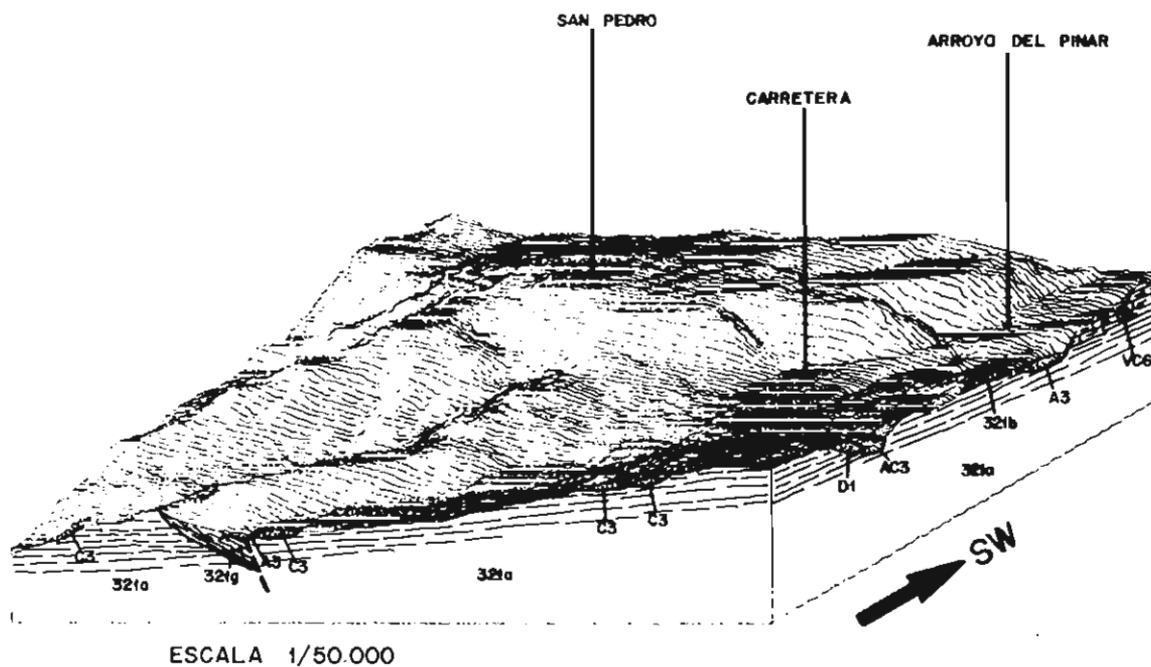
Fig-12 Esquema de situación de la Zona 3 y sus cortes geológicos

- 321a — Arcillas, conglomerados y areniscas de Godos
- 321b — Areniscas, margas y calizas margosas de Torre de los Negros
- 321g — Calizas arenosas y margas calcáreas de Villanueva del Rebollar de la Sierra
- A3 — Aluvial del Río Bergantes
- C3 — Coluviones de Villanueva del Rebollar de la Sierra
- AC3 — Aluvio-coluviales de La Codoñera
- VC6 — Eluvio-coluviales de El Villarejo
- D1 — Conos de deyección de Martín del Río

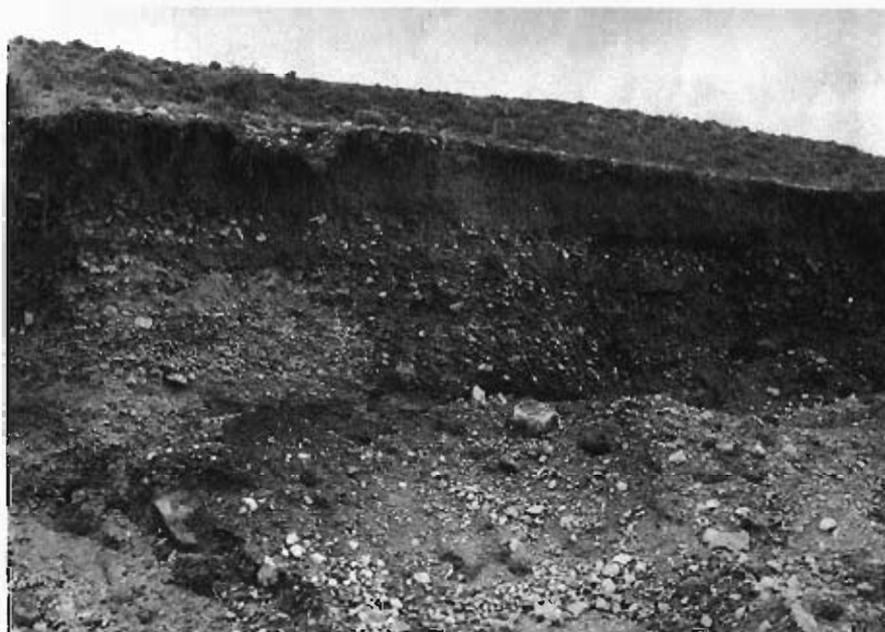
Foto 61.— Aspecto del grupo A3. Cuadrante 492-2.

**Comportamiento.**— Grupo con permeabilidad alta por percolación, con drenaje superficial aceptable por escorrentía. Pueden presentarse problemas por la baja densidad de los materiales. Los taludes naturales observados presentan inclinaciones de hasta 5° y alturas que no superan los 2–3 m; los desmontes se excavan a 60° con alturas de 2–3 m, presentando siempre importantes degradaciones.

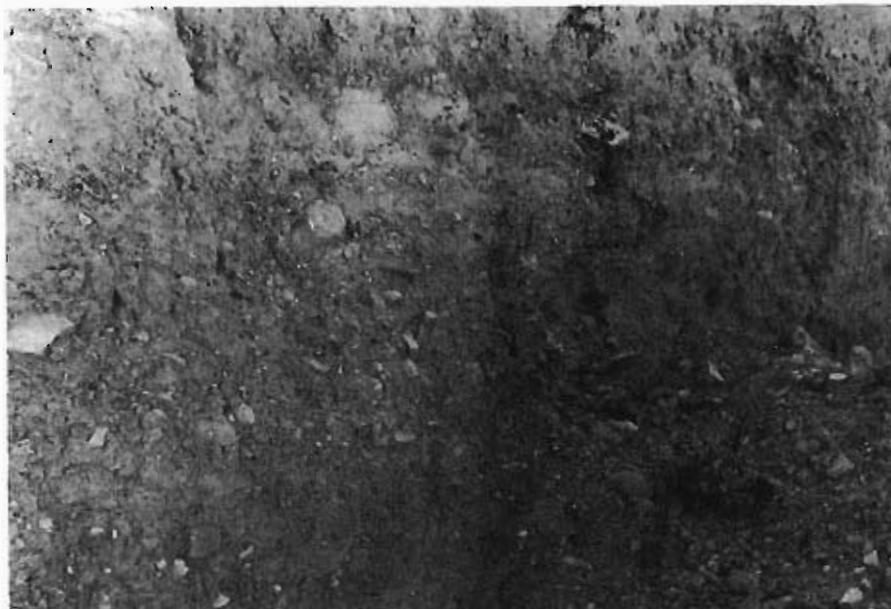
**Litología y estructura.**— Grupo constituido por gravas predominantemente calcáreas, con cantos subangulosos empastados en una matriz limo–arcillosa de color ocre, que constituye aproximadamente el 50 por ciento de la formación. Los cantos tienen hasta 10 cm. de diámetro máximo y forman generalmente trama subcerrada. En algunas áreas puede presentarse una ligera segregación de cantos hacia los términos basales del

grupo (foto 62). Existe una acusada variabilidad en la proporción de cantos y matriz en toda la extensión del Tramo. La potencia del conjunto puede estimarse en 2–8 m.

Foto 62.— Aspecto del grupo A6.

**Comportamiento.**— Material que puede explotarse como zahorra en aquellos puntos en los que la trama de cantos sea cerrada. Presenta permeabilidad media por percolación con buen drenaje tanto superficial como profundo en todos los afloramientos; presentan erosionabilidad baja pese a la débil trabazón de los cantos. Los taludes naturales permanecen estables con alturas de hasta 5 m e inclinaciones de  $8^{\circ}$ – $10^{\circ}$ , los desmontes existentes se excavan con inclinaciones de  $70^{\circ}$  y 2–3 m de altura presentando una notable degradación.

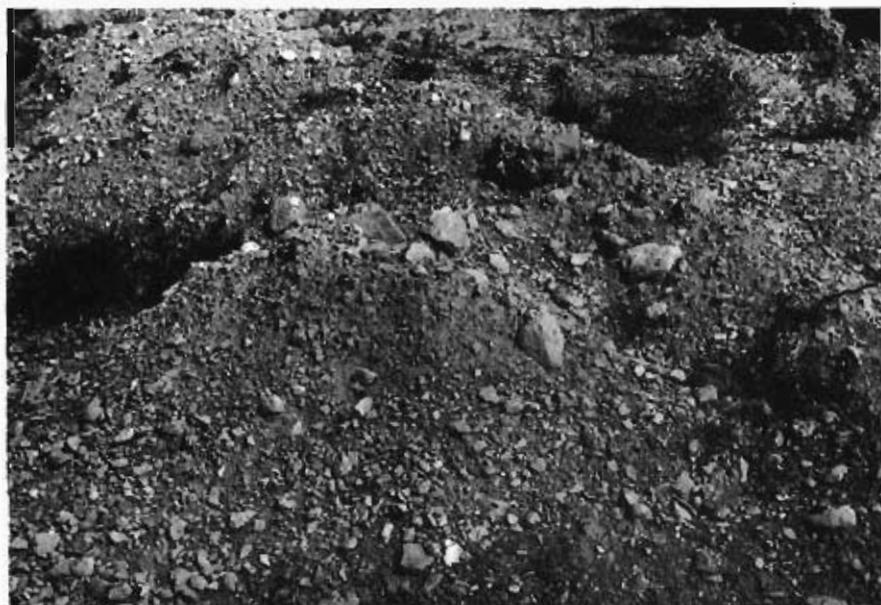
**Litología y estructura.**— Grupo constituido por gravas poligénicas, aunque predominan generalmente los cantos calcáreos, redondeados o subredondeados, con trama generalmente cerrada o subcerrada. Aparecen englobadas en una matriz arenosa de grano medio a fino que constituye el 30–40 por ciento del total de la formación. No se observan concentraciones preferentes de cantos, aunque en ocasiones se produce una cierta segregación de los de tamaño más grueso hacia los términos basales de la formación (foto 63). La potencia del conjunto oscila de 2 a 20 m.

**Comportamiento.**— Grupo de permeabilidad alta por percolación con drenaje aceptable tanto en superficie como en profundidad. Pueden presentarse problemas de asiento en los puntos donde la trama de cantos sea más abierta; en ocasiones han sido explotadas las gravas como áridos naturales. Los taludes naturales observados presentan inclinaciones de hasta  $25^{\circ}$  y alturas que no superan los 15 m; los desmontes se tallan con inclinaciones de  $50^{\circ}$ – $60^{\circ}$  y alturas de 2–3 m presentando, en ocasiones, notables degradaciones.

Foto 63.— Aspecto del grupo C3.

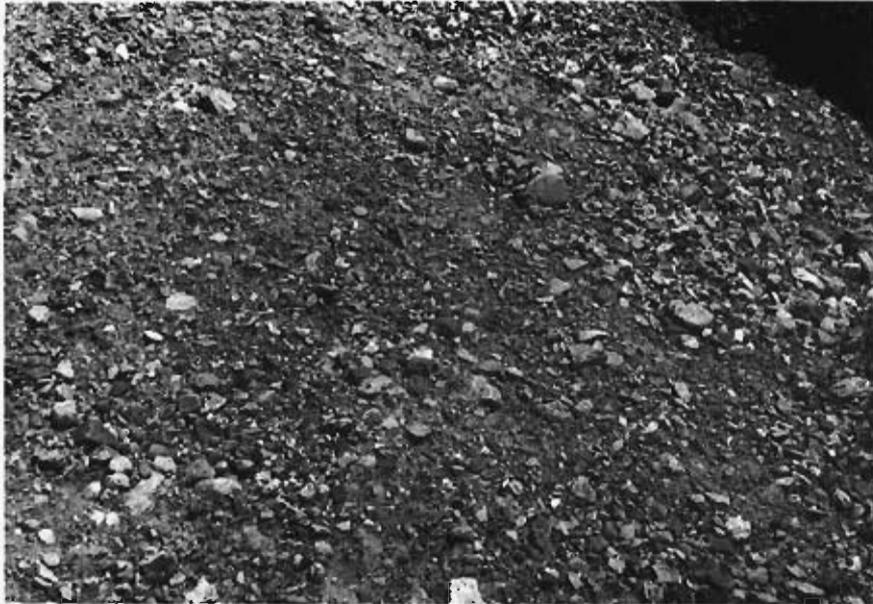
**Litología y estructura.**— Conjunto caótico de gravas poligénicas, con predominio de cantos calcáreos, con cantos subangulosos o subredondeados de hasta 15 cm de diámetro máximo, englobados en una matriz esencialmente arenosa o areno-limosa que llega a constituir el 40–50 por ciento del total de la formación. Se observa en la mayoría de las áreas cubiertas por este grupo un predominio de cantos gruesos en la parte final (más baja) del cono de deyección (foto 64). La potencia del conjunto puede estimarse en 15 m.

**Comportamiento.**— Grupo de permeabilidad alta por percolación con buen drenaje tanto en superficie como en profundidad. Pueden presentarse problemas de asiento en los puntos donde la trama de cantos sea abierta; en algunos puntos pueden ser explotados como áridos naturales. Los taludes naturales observados presentan inclinaciones de hasta 25° y alturas de más de 40 m; los desmontes se excavan con alturas de 2–3 m e inclinaciones de 60°, presentando, en algunos puntos, degradación intensa.

Foto 64.— Aspecto del grupo D1.

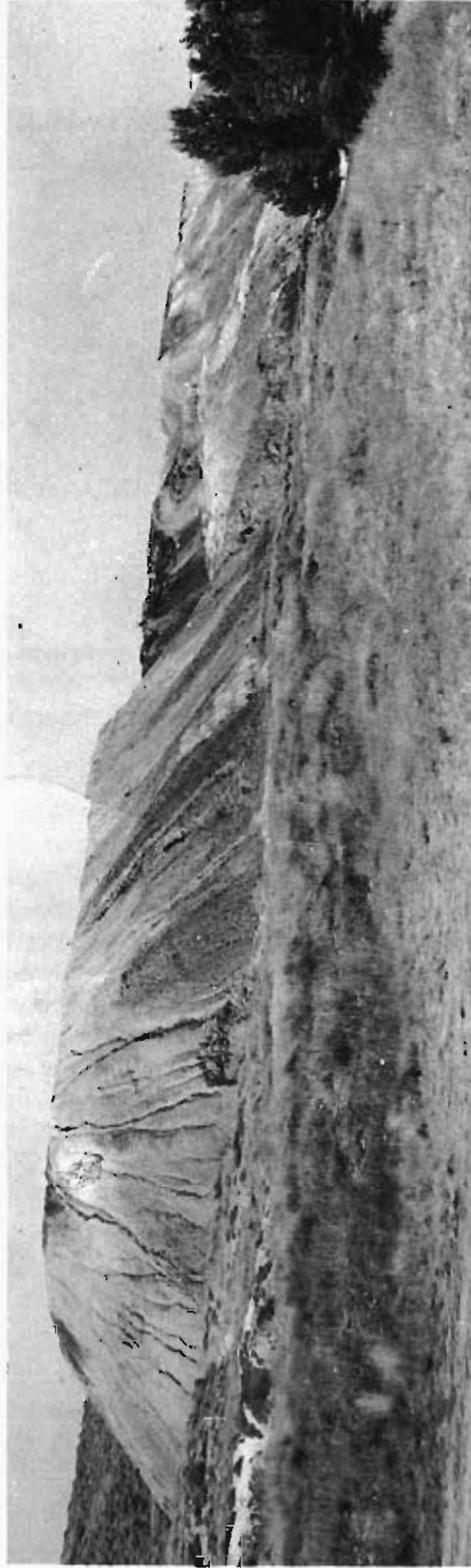
**Litología y estructura.**— Conjunto caótico de materiales, constituido por limos más o menos arenosos blancos o grises, arenas silíceas, ocreas o grises. Dispersos en la masa se encuentran cantos de arenisca de granos silíceos y/o de caliza arenosa, así como una proporción variable de lignitos. Los diversos componentes no presentan organización alguna en su disposición y pueden darse concentraciones preferentes de unos u otros componentes en diferentes puntos. La potencia del conjunto oscila de 3 a 20 m.

**Comportamiento.**— Conjunto de permeabilidad media a baja con drenaje superficial aceptable y muy deficiente en profundidad; presenta problemas generalizados de asiento y una gran posibilidad de que se produzcan deslizamientos de gran entidad. Se observan taludes naturales con 10–15 m de altura y pendientes de  $30^{\circ}$ – $35^{\circ}$  (foto 65), produciéndose frecuentes deslizamientos; los desmontes pueden excavarse a  $40^{\circ}$ – $45^{\circ}$  con alturas que no superan los 5 m y presentando una degradación intensa y gran riesgo de deslizamientos.

Foto 65. - Aspecto de las escombreras de los lavaderos de las minas de Utrillas, en primer término un deslizamiento que muestra claramente la inestabilidad del grupo.
