estudio  
previo  
de  
terrenos

# **Itinerario Guadalajara - Tarragona**

**TRAMO : CAMINREAL - ALCAÑIZ**

M.O.P.U.  
DIRECCION GENERAL DE CARRETERAS  
SERVICIO DE TECNOLOGIA DE CARRETERAS  
SECCION DE GEOTECNIA Y PROSPECCIONES

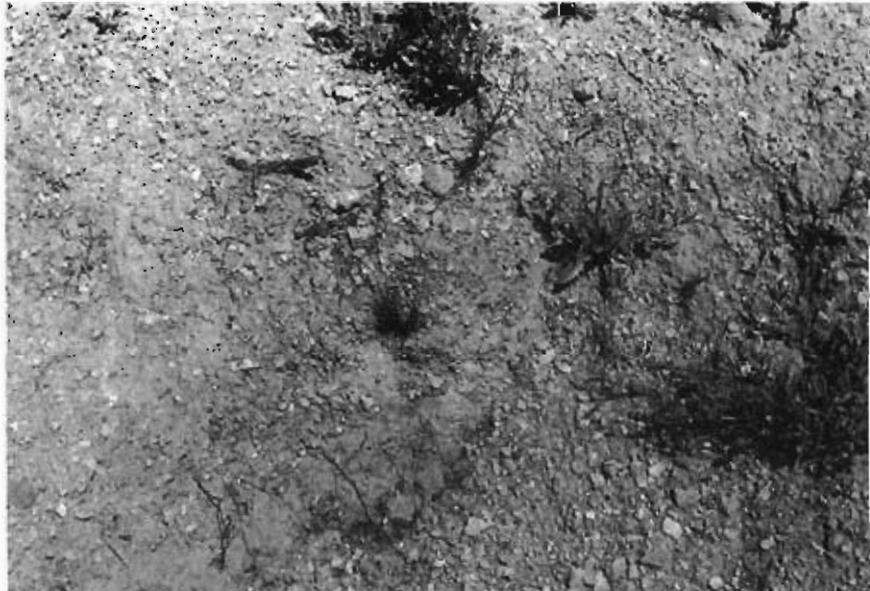
**Litología y estructura.**— Grupo constituido por gravas, predominantemente calcáreas, con cantos angulosos empastados en una matriz limo-arcillosa de color ocre, que constituye aproximadamente el 50 por ciento de la formación. Los cantos de hasta 8 m de diámetro máximo forman una trama subcerrada (foto 66). Ocasionalmente aparecen niveles inferiores ligeramente cementados por carbonatos, y en algunos puntos presentan una ligera segregación de cantos gruesos hacia la parte superficial de la formación. Existe una acusada variabilidad en la proporción entre cantos y matriz en toda la extensión del Tramo. La potencia del conjunto oscila de 2 a 10 m.

Foto 66.— Aspecto de los materiales del grupo VC6.

**Comportamiento.**— Materiales que ocasionalmente se han explotado como zahorra; presentan permeabilidad media (alta en algunos puntos por percolación), con buen drenaje tanto superficial como profundo en todos los afloramientos. Presentan erosiona-

bilidad baja pese a la débil trabazón de los cantos; los taludes naturales permanecen estables con alturas del orden de 10 m e inclinaciones próximas a los  $30^\circ$ , los desmontes existentes se tallan con 3–4 m de altura e inclinaciones de  $60^\circ$ – $70^\circ$ , presentando muy escasa degradación.

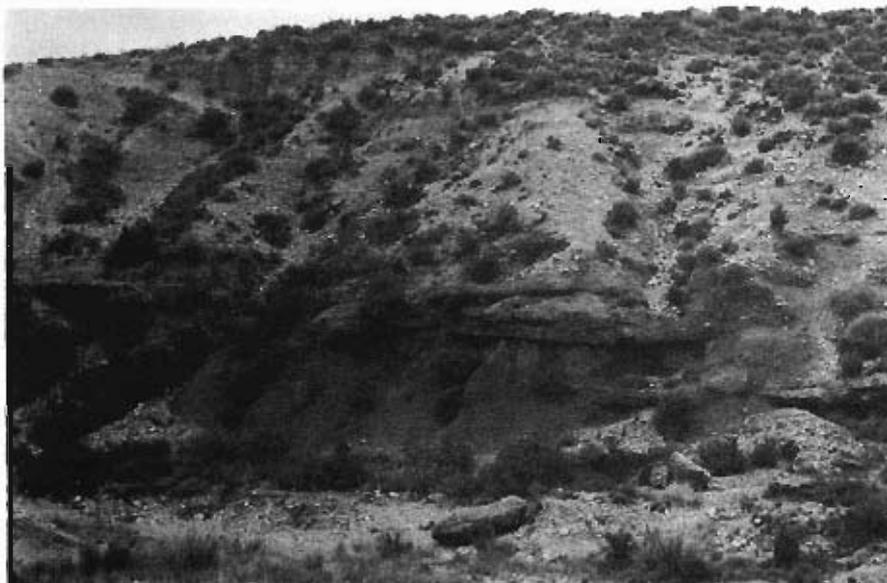
Grupo constituido por una alternancia irregular de: 1) conglomerados poligénicos rojos, con cantos de hasta 20 cm de diámetro máximo, empastados en una matriz arenolímica que constituye el 30 por ciento de la formación y con un 5–10 por ciento de cemento calcáreo; se presentan en capas de 0,8 a 1,5 m de potencia; 2) areniscas rojas, de grano grueso, con matriz limoarcillosa y sin cemento de ningún tipo, se presenta en capas de hasta 1,5 m de potencia; 3) limolitas y arcillas, rojas, con proporciones variables de uno u otro componente, dispuestas en capas de hasta 2 m de potencia (foto 67). El espesor del conjunto puede estimarse en 250 m.

Foto 67.— Aspecto del grupo 313a.

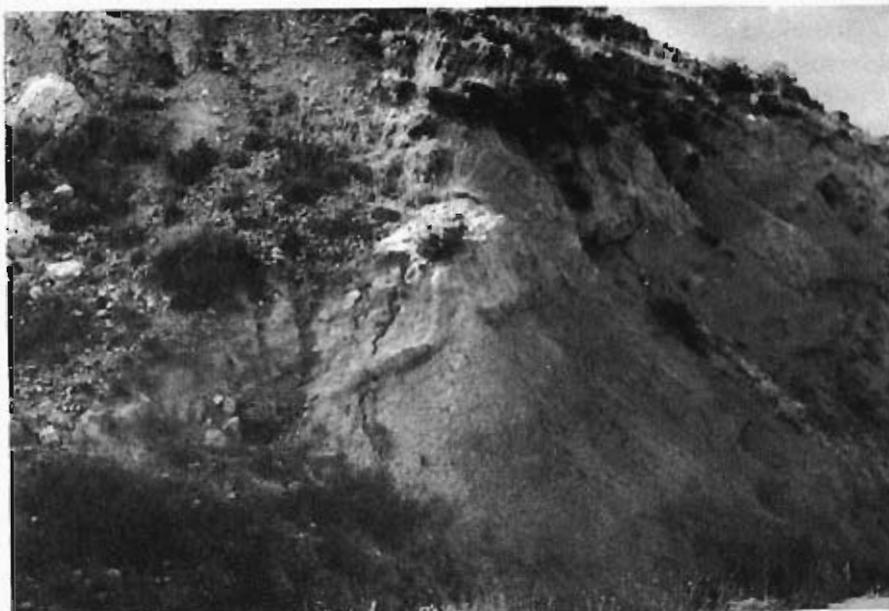
En los desmontes se plantearán problemas de desprendimiento por erosión diferencial de los componentes, así como una cierta degradación por la relativa erosionabilidad de los niveles blandos (foto 68). Los taludes naturales son estables con alturas superiores a los 40 m y pendientes del orden de los  $30^\circ$ , si bien cuando el buzamiento no es a favor de la ladera alcanza inclinaciones de  $45^\circ$ – $60^\circ$ , y si hay un predominio de los niveles blandos las pendientes no suelen superar los  $15^\circ$ . Se han observado desmontes estables con alturas

del orden de 5 m e inclinaciones próximas a los 60°.

Foto 68.— Aspecto de las limolitas, muy alteradas, del grupo 313a.

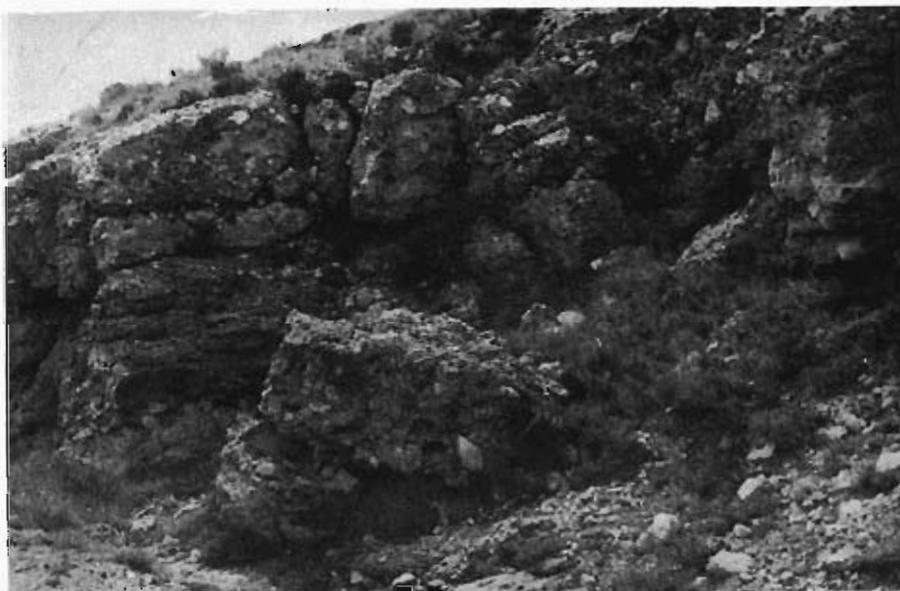
**Litología.**— Formación constituida por conglomerados rojos, con cantos calcáreos subangulosos de hasta 15 cm. de diámetro máximo, constituyendo trama subcerrada; presentan matriz limo—arenosa en un 25—30 por ciento del total de la roca y un 10—15 por ciento de cemento calcáreo. Se presentan en capas de hasta 1,5 m de potencia (foto 69). La potencia total del conjunto puede estimarse en 30 m.

Foto 69.— Aspecto del grupo 313b. Cuadrante 492-2.

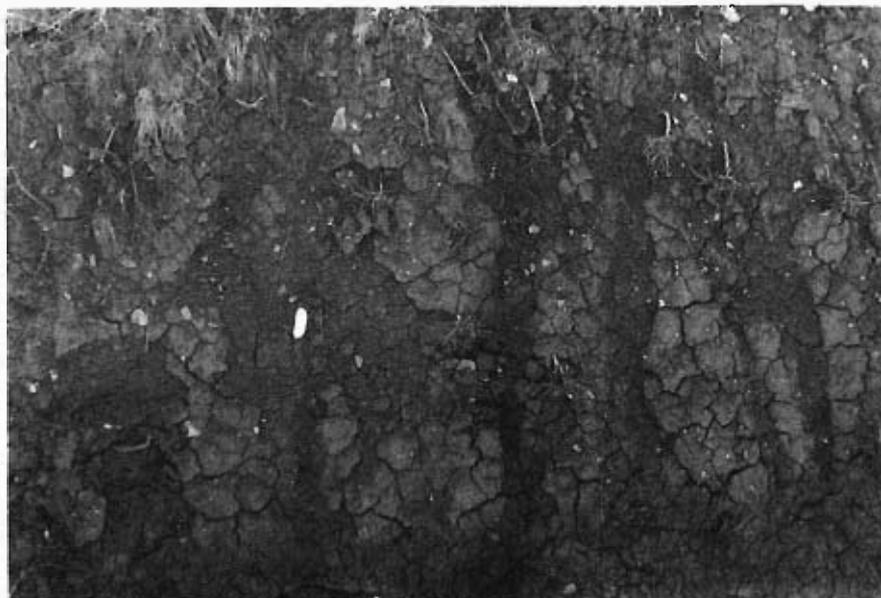
**Litología.**— Conjunto formado por una alternancia irregular de: 1) conglomerados rojos con cantos poligénicos de hasta 10 cm de diámetro máximo, con trama abierta, englobados en una matriz limo–arenosa que constituye hasta el 75 por ciento del total de la formación; se disponen en capas lenticulares de muy escasa continuidad lateral y hasta 1,5 m de potencia; 2) areniscas rojas, de grano medio con matriz limo–arcillosa, dispuesta en capas de 0,4 a 0,8 m de potencia que no tienen gran continuidad lateral; 3) arcillas rojas, ocasionalmente yesíferas, de aspecto masivo y que constituyen más del 80 por ciento del total de la formación (foto 70). La potencia del conjunto puede estimarse en 120 m.

Foto 70.— Aspecto de los niveles arcillosos del grupo 321a.

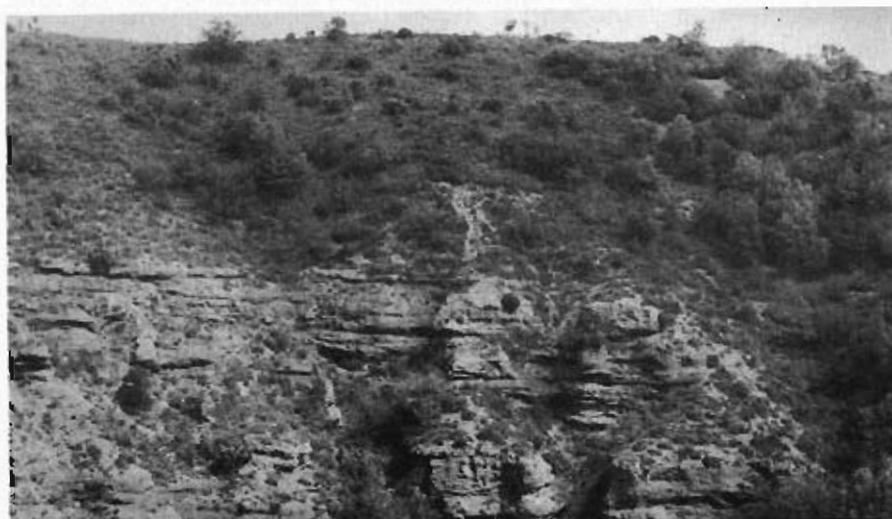
**Litología.**— Conjunto formado por una alternancia irregular de: 1) areniscas calcáreas de grano medio con matriz arcillosa, dispuestas en lechos y capas de 0,3 a 0,6 m de potencia, estas areniscas son más frecuentes hacia la base de la formación; 2) margas blancas o grises, algo arenosas y/o yesíferas, cohesivas, dispuestas en capas de hasta 1 m de potencia (foto 72). 3) Calizas margosas blancas, en capas de 0,4 a 1 m de potencia con juntas de estratificación alabeadas, estas calizas son más frecuentes hacia el lecho de la formación. La potencia del conjunto puede estimarse en 100 m.(foto 71).

Foto 71.— Aspecto del grupo 321b. Cuadrante 492-2.

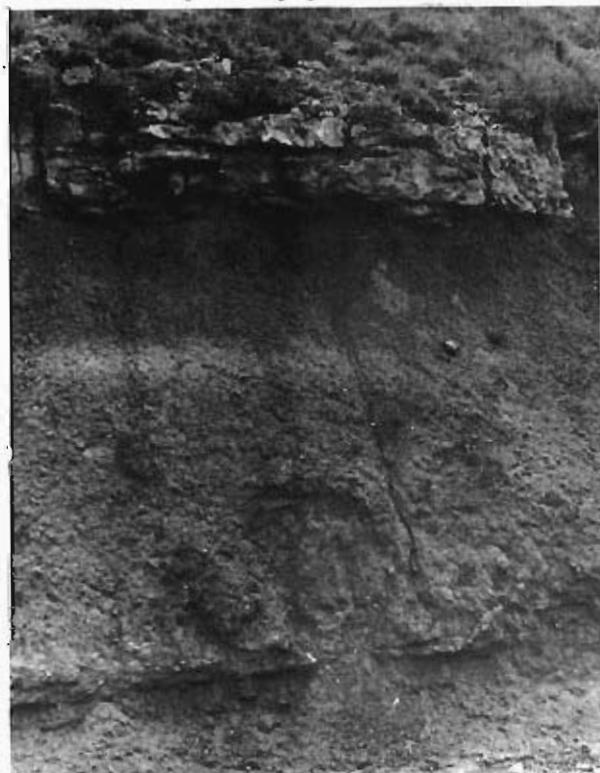
Foto 72.— Aspecto de los niveles margosos del grupo 321b.

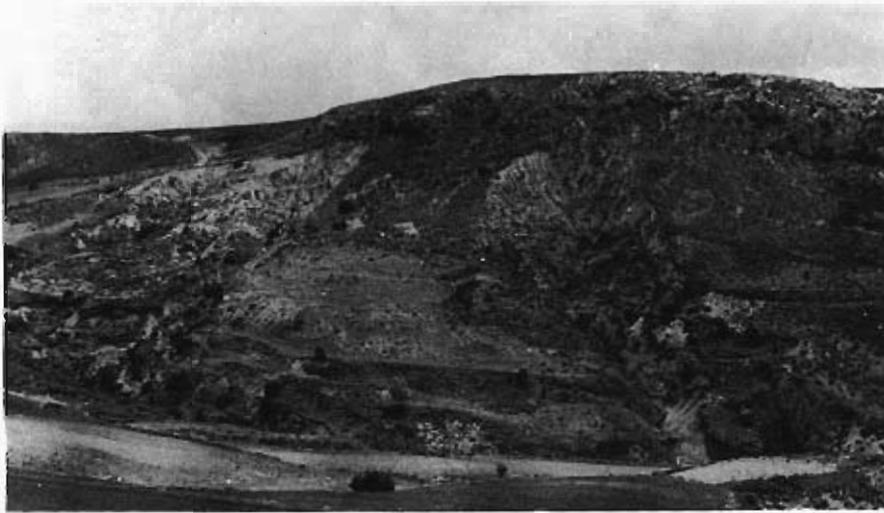
**Comportamiento.**— La permeabilidad puede calificarse de media por la fisuración que presentan los tramos líticos del grupo; el drenaje superficial es aceptable por escorrentía. Los niveles margosos son ripables en tanto que los areniscosos y los calcáreos no lo son, por lo que, en conjunto, su ripabilidad dependerá del predominio relativo de los citados componentes. Presentará problemas (en general poco acusados) de desprendimiento de bloques en los desmontes, aunque, en algunas áreas, se ven las laderas recubiertas de bloques procedentes de pequeños desprendimientos de los niveles calcáreos que suelen coronar los cerros. Los taludes naturales son estables con alturas de 20–30 m e inclinaciones del orden de 30°–45°. Se han observado desmontes de unos 10 m de altura con inclinaciones próximas a los 70°, en los que se observa un cierto riesgo de desprendimientos. Son relativamente frecuentes los deslizamientos (de escasa entidad) en la parte superficial alterada del grupo, (foto 73).

Foto 73.— Deslizamientos de la parte superficial alterada del grupo 321b.

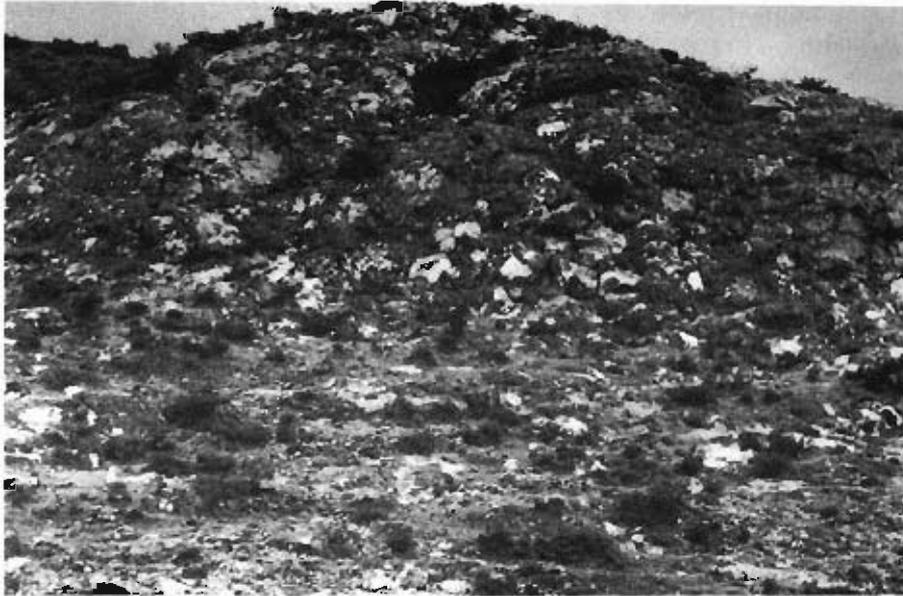
**Litología.**— Grupo constituido por una alternancia irregular de: 1) margas yesíferas, amarillentas, blancas y grises, dispuestas en capas de 0,5 a 1,5 m de potencia; 2) areniscas de grano medio a grueso blancas o rojas, cementadas por yesos y dispuestas en capas de hasta 2 m de potencia (foto 75). 3) Yesos sacaroides en capas de hasta 2 m de potencia o en lentejones de aspecto masivo de hasta 20 m de potencia; estos yesos incluyen numerosos cantos de sílex de muy diferentes tamaños (foto 74). La potencia de la formación puede estimarse en 70 m.

Foto 74. — Aspecto de los yesos masivos del grupo 321c. Cuadrante 492-3.

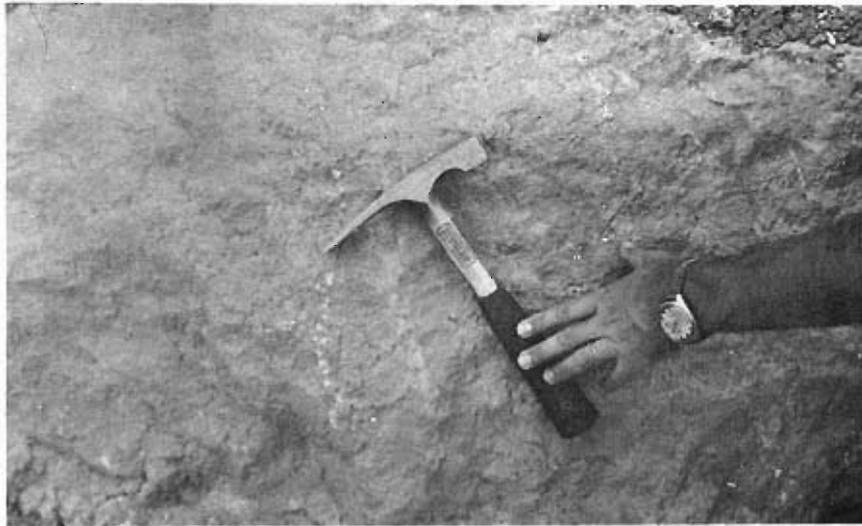
Foto 75. — Areniscas yesíferas del grupo 321c.

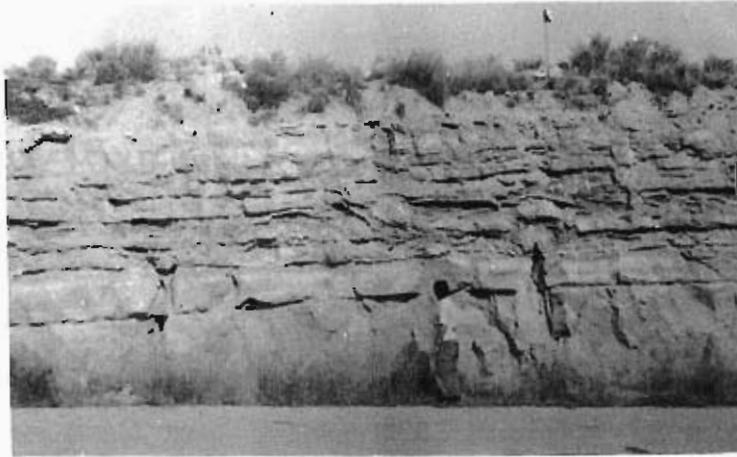
y/o yesos se observan taludes naturales con alturas de 20–30 m e inclinaciones de 30°–50°. Se han observado desmontes de hasta unos 5 m de altura e inclinaciones próximas a la vertical (foto 76), estos taludes se conservan bastante bien incluso en los niveles margosos, pues los yesos, que impregnan las margas o las cortan en pequeños planos, constituyen una buena armadura del conjunto (foto 77).

Foto 76.— Aspecto de los taludes excavados en el grupo 321c.

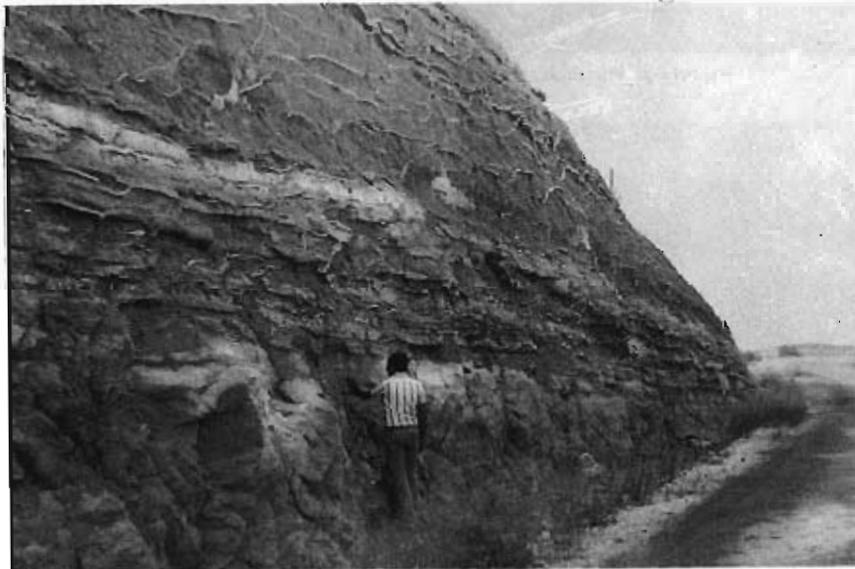
Foto 77.— Trabazón por diques de yesos de los niveles margosos del grupo 231c.

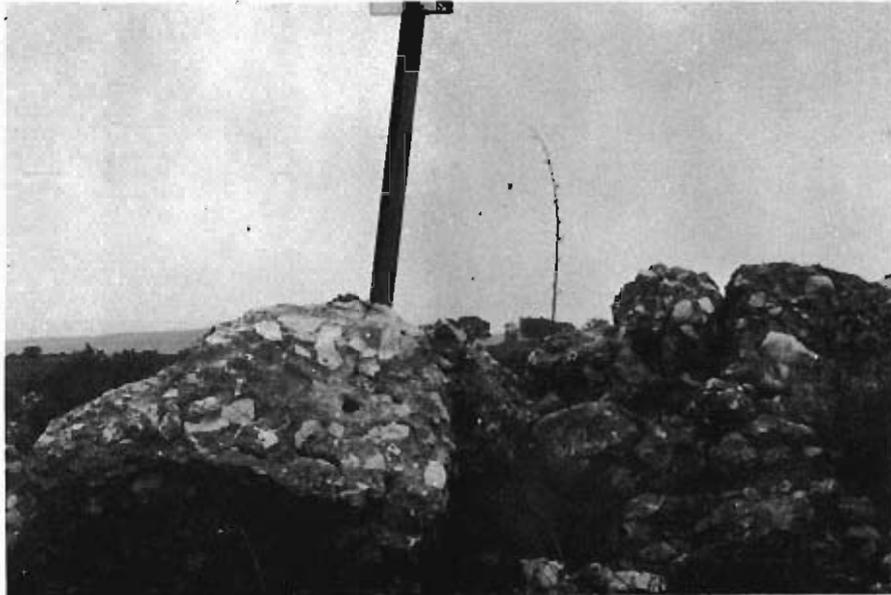
Grupo constituido por una alternancia irregular de: 1) conglomerados, ocre—rojizos, de cantos calcáreos redondeados, de hasta 8 cm de diámetro máximo, con matriz limo—arenosa que constituye aproximadamente el 40 por ciento del total y cemento calcáreo escaso; se disponen en capas y bancos de hasta 5 m de potencia (foto 78); 2) areniscas ocre de grano fino y matriz limosa dispuestas en capas de hasta 4 m de potencia; 3) limolitas ocre rojizo que presentan diferentes fracciones arcillosas, dispuestas en capas y bancos de hasta 8 m; 4) arcillas margosas ocres o blancas, con eventuales niveles carbonatados, dispuestas en capas de 1 a 1,5 m de potencia (foto 79). El espesor de la formación puede estimarse en 500 m.

Foto 78.— Aspecto de los niveles de conglomerados del grupo 321d. Cuadrante 493-3.

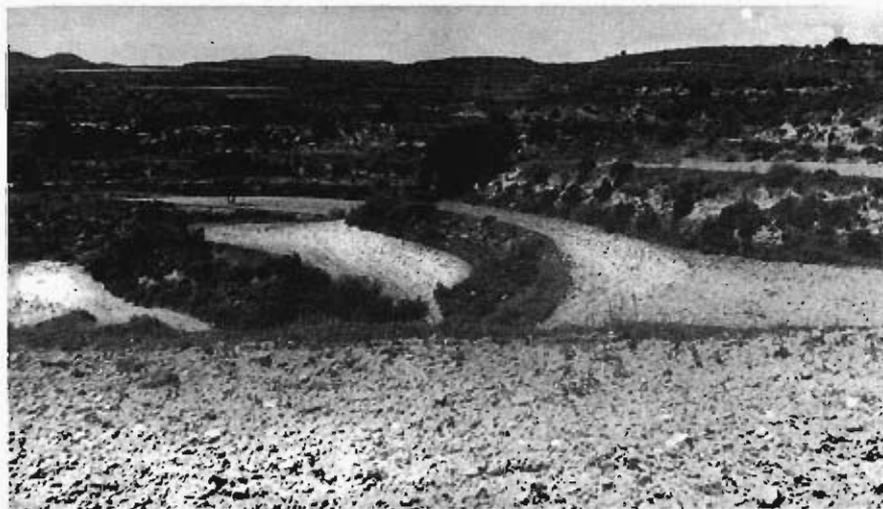
Foto 79.— Relieve escalonado producido en los niveles blandos del grupo 321d.

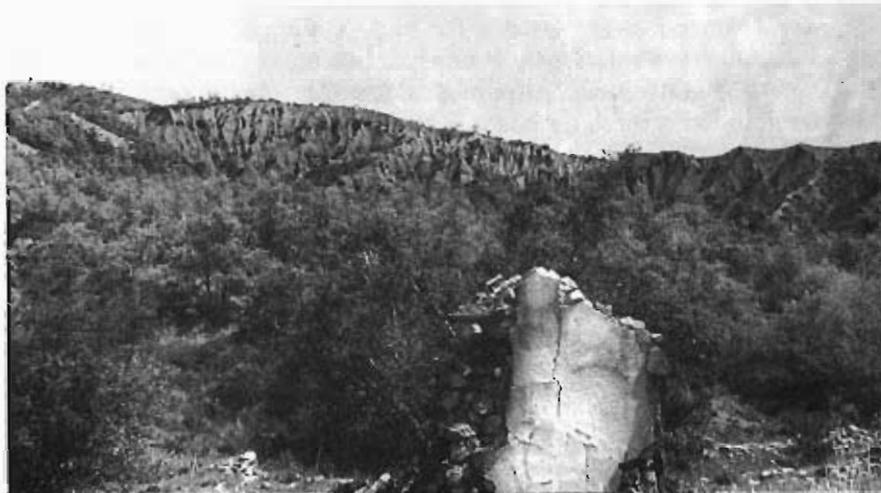
**Comportamiento.**— La permeabilidad del grupo puede considerarse de media a baja por percolación, dando áreas con drenaje superficial aceptable por escorrentía. En general es una formación ripable, aunque localmente puede no serlo por la aparición de algún nivel arenoso bien compactado. Es un grupo de erosionabilidad alta, desarrollándose en él frecuentes acarcavamientos (foto 80). Se han observado deslizamientos, aunque de poca extensión en este mismo grupo, pero fuera del presente Tramo en estudio. Los taludes naturales son estables con alturas de 20–40 m e inclinaciones próximas a los 30°; para alturas de más de 40 m las pendientes difícilmente superan los 15°. Los desmontes existentes suelen ser subverticales, con alturas del orden de 8 m, aunque sometidos a una degradación intensa.

Foto 80.— Aspecto de las cárcavas producidas en el grupo 321e. Cuadrante 492–3.

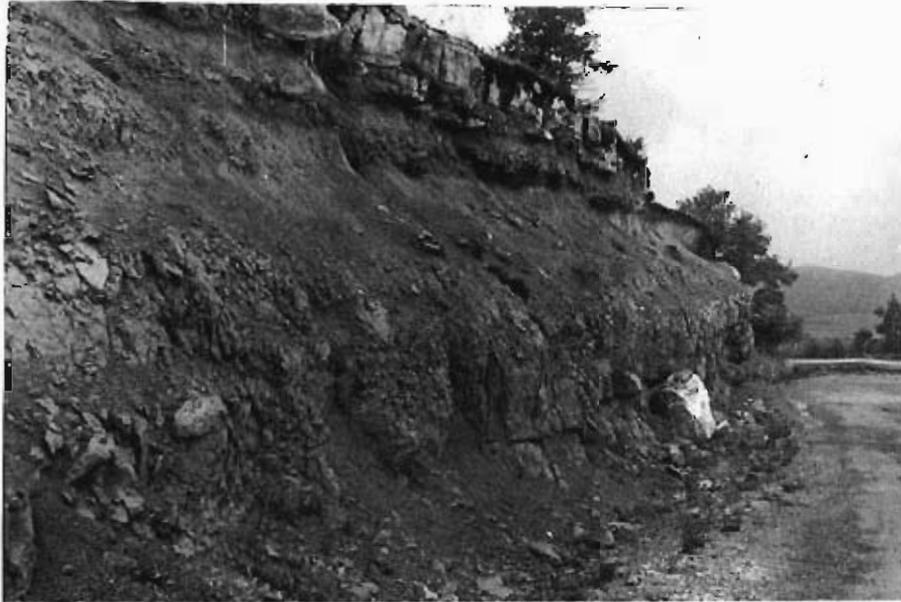
Foto 81.— Calizas y margas sabulosas, grupo 321f. Cuadrante S17-4.

**Litología.**— Grupo constituido por una alternancia irregular de calizas oquerosas, blancas, dispuestas en capas y bancos de hasta 6 m de potencia, con margas calcáreas blancas, en ocasiones algo arenosas, que se disponen en capas de hasta 2 m de potencia (foto 81). Los tramos calcáreos son más frecuentes hacia el techo de la formación, mientras que los tramos margosos predominan hacia la base. La potencia del conjunto puede estimarse en 80 m.

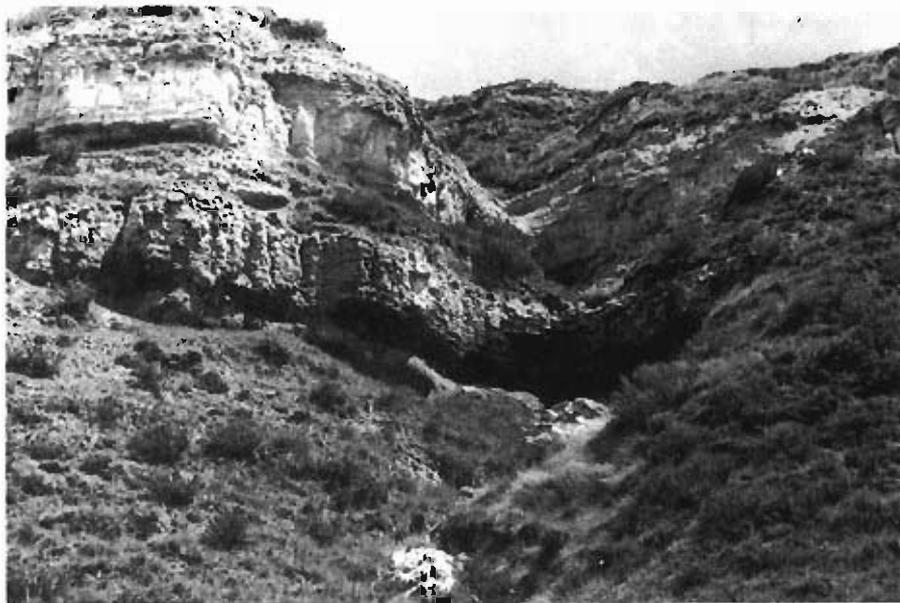
Foto 82.— Aspecto del grupo 321g.

**Litología.**— Grupo constituido por una alternancia irregular de calizas arenosas, de color blanco o crema, dispuestas en capas de hasta 1,5 m de potencia, con margas calcáreas blancas que en ocasiones presentan yesos dispersos, dispuestas en lechos y capas de hasta 2 m de potencia (foto 82). El espesor del grupo puede estimarse en 50 m.

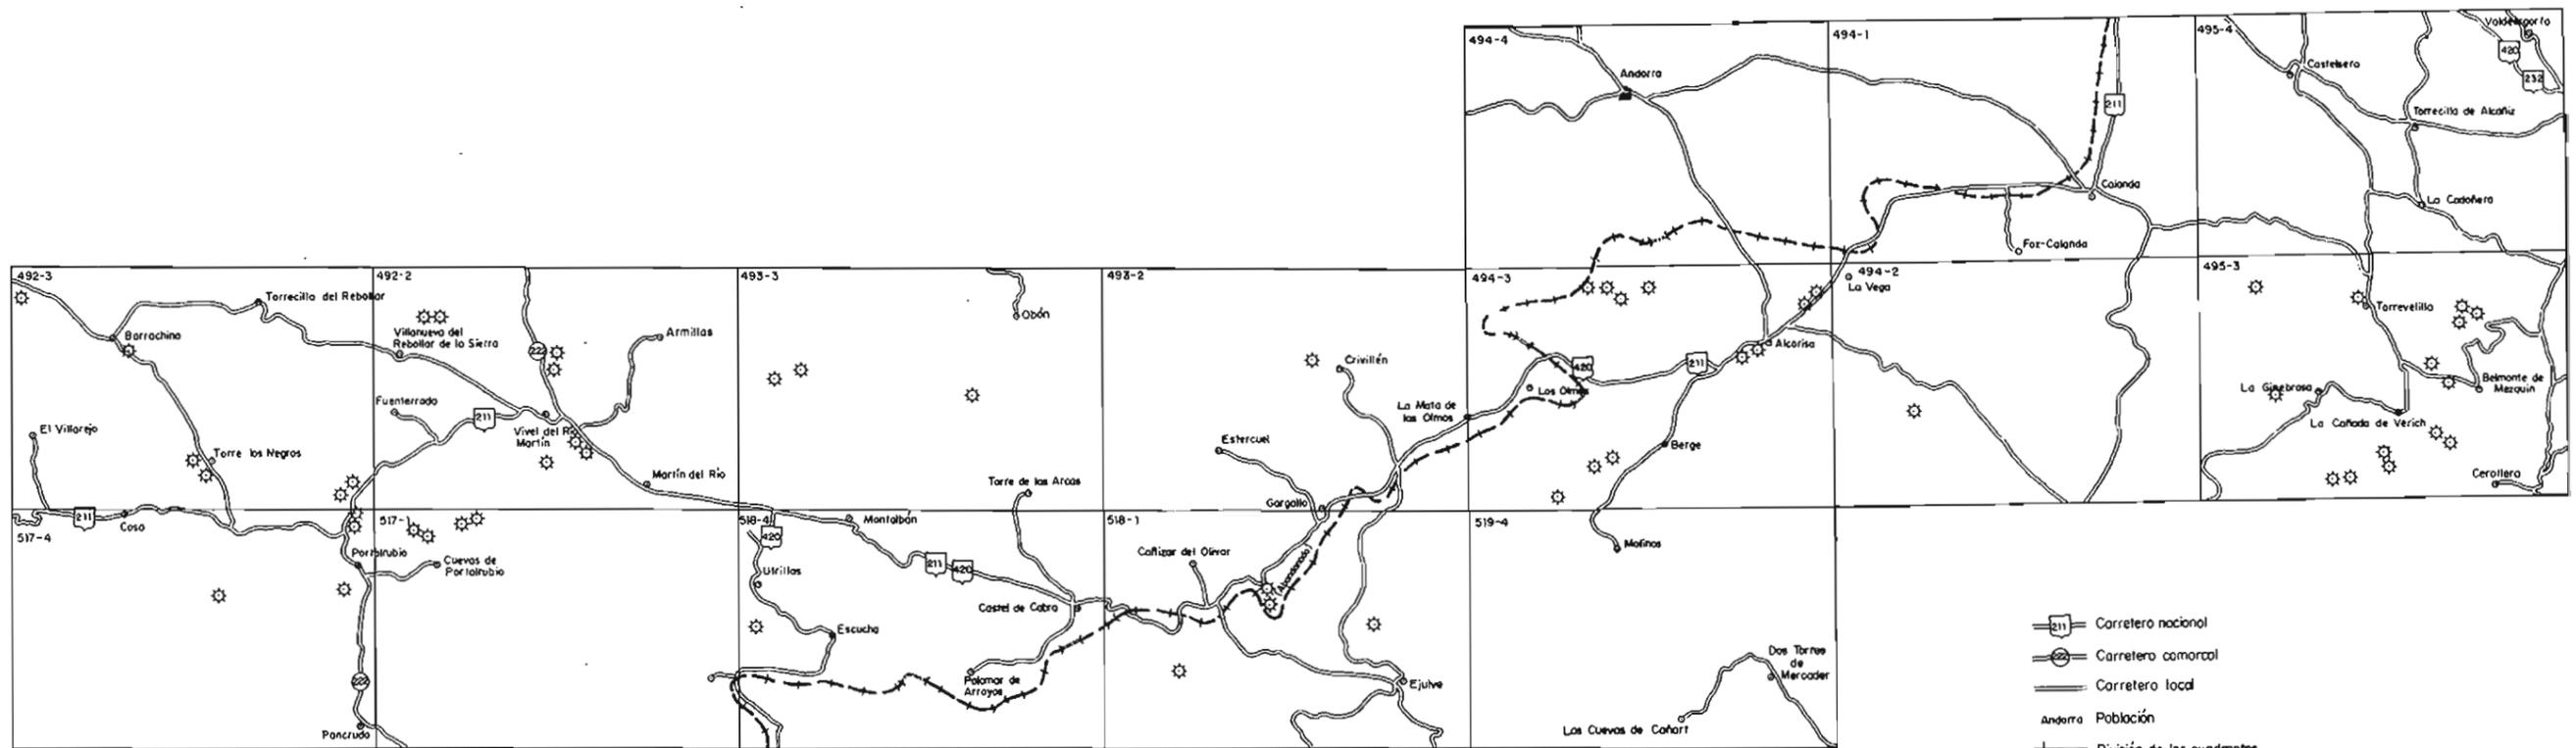
Fig-15 Esquema de situación de deslizamientos

En general son terrenos ripables, aunque localmente pueden no serlo (p.e. algunos potentes niveles de arenisca). En estos terrenos se han localizado deslizamientos, unas

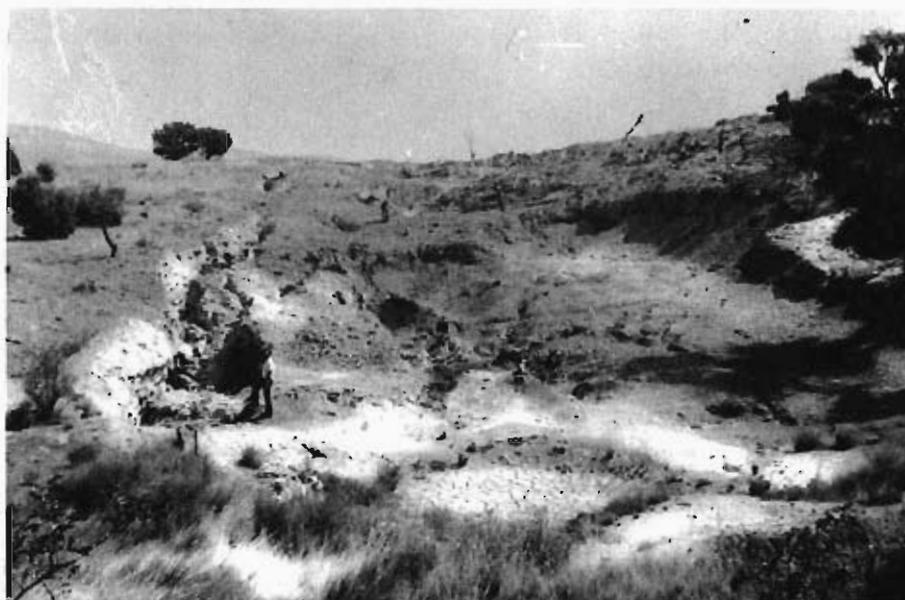
Foto 83.- Hundimientos en la facies Utrillas (grupo 231c) al desplomarse las galerías de una mina de explotación de lignitos.

muchas áreas, de explotaciones mineras que aprovechan los lignitos que suelen estar en la base de la formación. Este hecho puede ser causa de hundimientos de diversa importancia, que pueden afectar a las obras, siendo importante un estudio detallado de las minas existentes y abandonadas (foto 83).

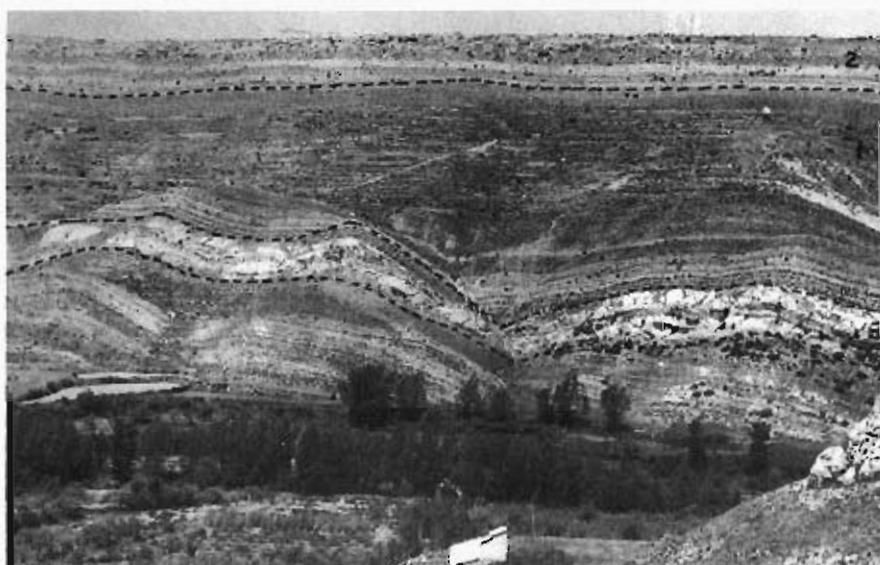
Foto 84.- Niveles del grupo 231c (1) bajo el grupo 232a (2), en primer término calizas arenosas del 231b (3).

Incluye a los materiales del grupo 231c, constituidos por una alternancia irregular de arcillas, margas arenosas y lignitos y una sucesión de arenas y areniscas versicolores con matriz caolínica (foto 84).

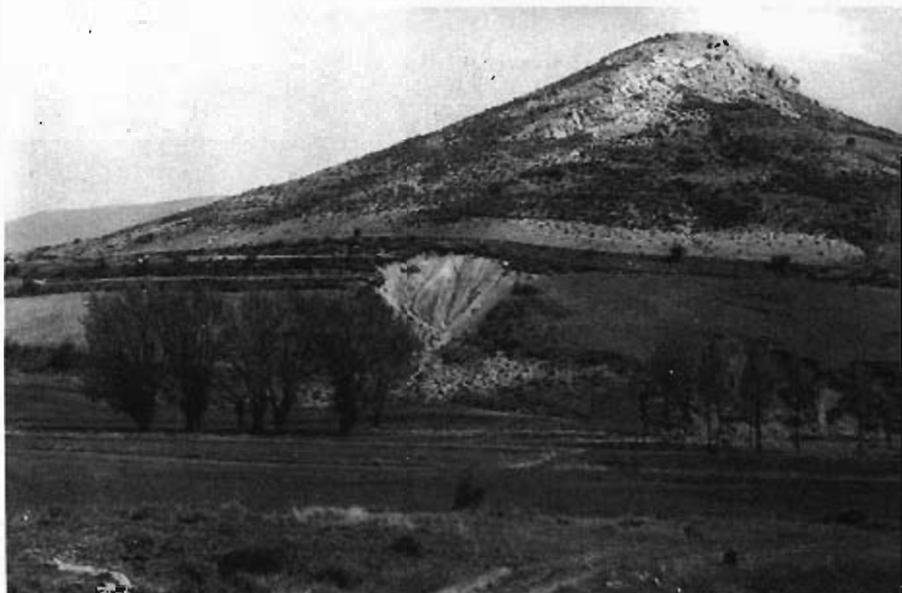
Foto 85. – Acarcavamientos en el grupo 231a.

La erosionabilidad de estos terrenos es en general alta y potencialmente es un grupo muy inestable (foto 85). Planteará problemas de desprendimientos en los desmontes por erosión diferencial de los niveles arcillosos y los areniscosos, pero en general serán de pequeños bloques; también se plantearán problemas de corrimientos según las juntas de estratificación, por lo que en el diseño de los desmontes debe disponerse de datos sobre buzamientos y estado de los niveles arcillosos blandos. En las áreas de tectonización intensa pueden producirse también deslizamientos, tanto en las laderas existentes como en los desmontes que se efectúen, por lo que serán precisos estudios locales sobre la tectonicidad que presentan estos terrenos.

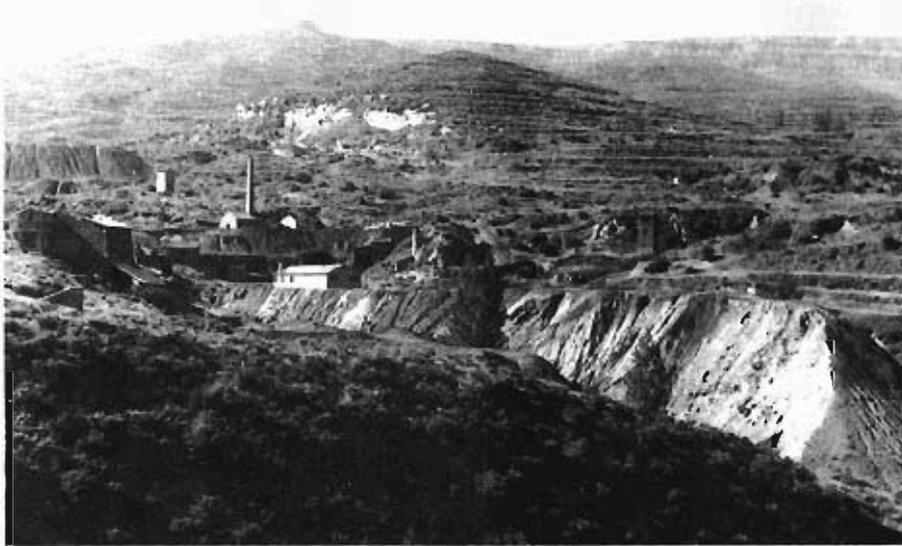
Foto 86.— Escombreras W1 de una mina de lignitos.

Incluye un grupo de formaciones cuaternarias con predominio de materiales arcillosos, que dan algunas áreas con drenaje superficial deficiente y planteará problemas de inestabilidad superficial con peligro potencial de deslizamientos, si bien al presentar generalmente poco espesor no suelen dar problemas muy acusados. Estos grupos litológicos son: VC1, AC1, C2, AC2, VC2, C4, AC4, VC4, C5, VC5, AC5, C7, D2 y W1, (fotos 86 y 87).

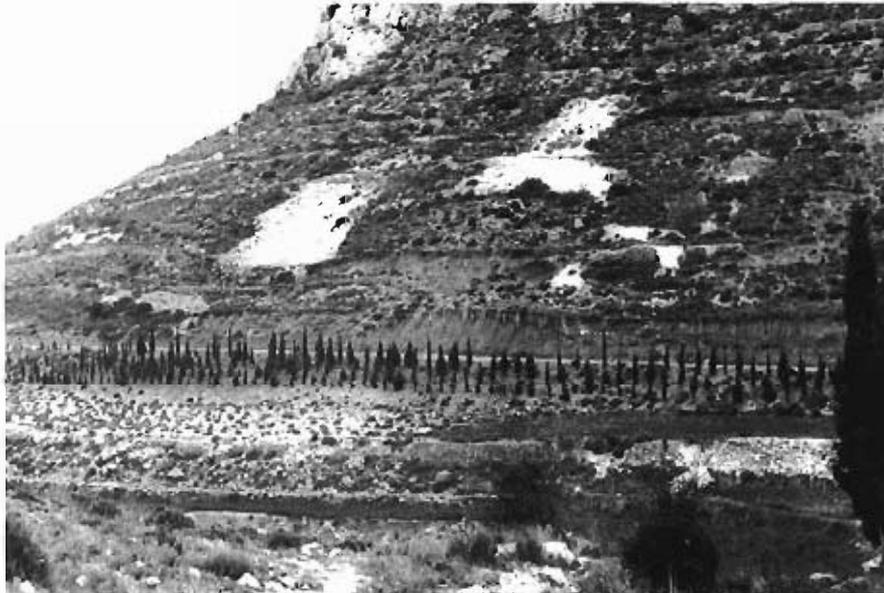
Foto 87.— Pequeños movimientos producidos en el grupo C5. Cuadrante 493-3.

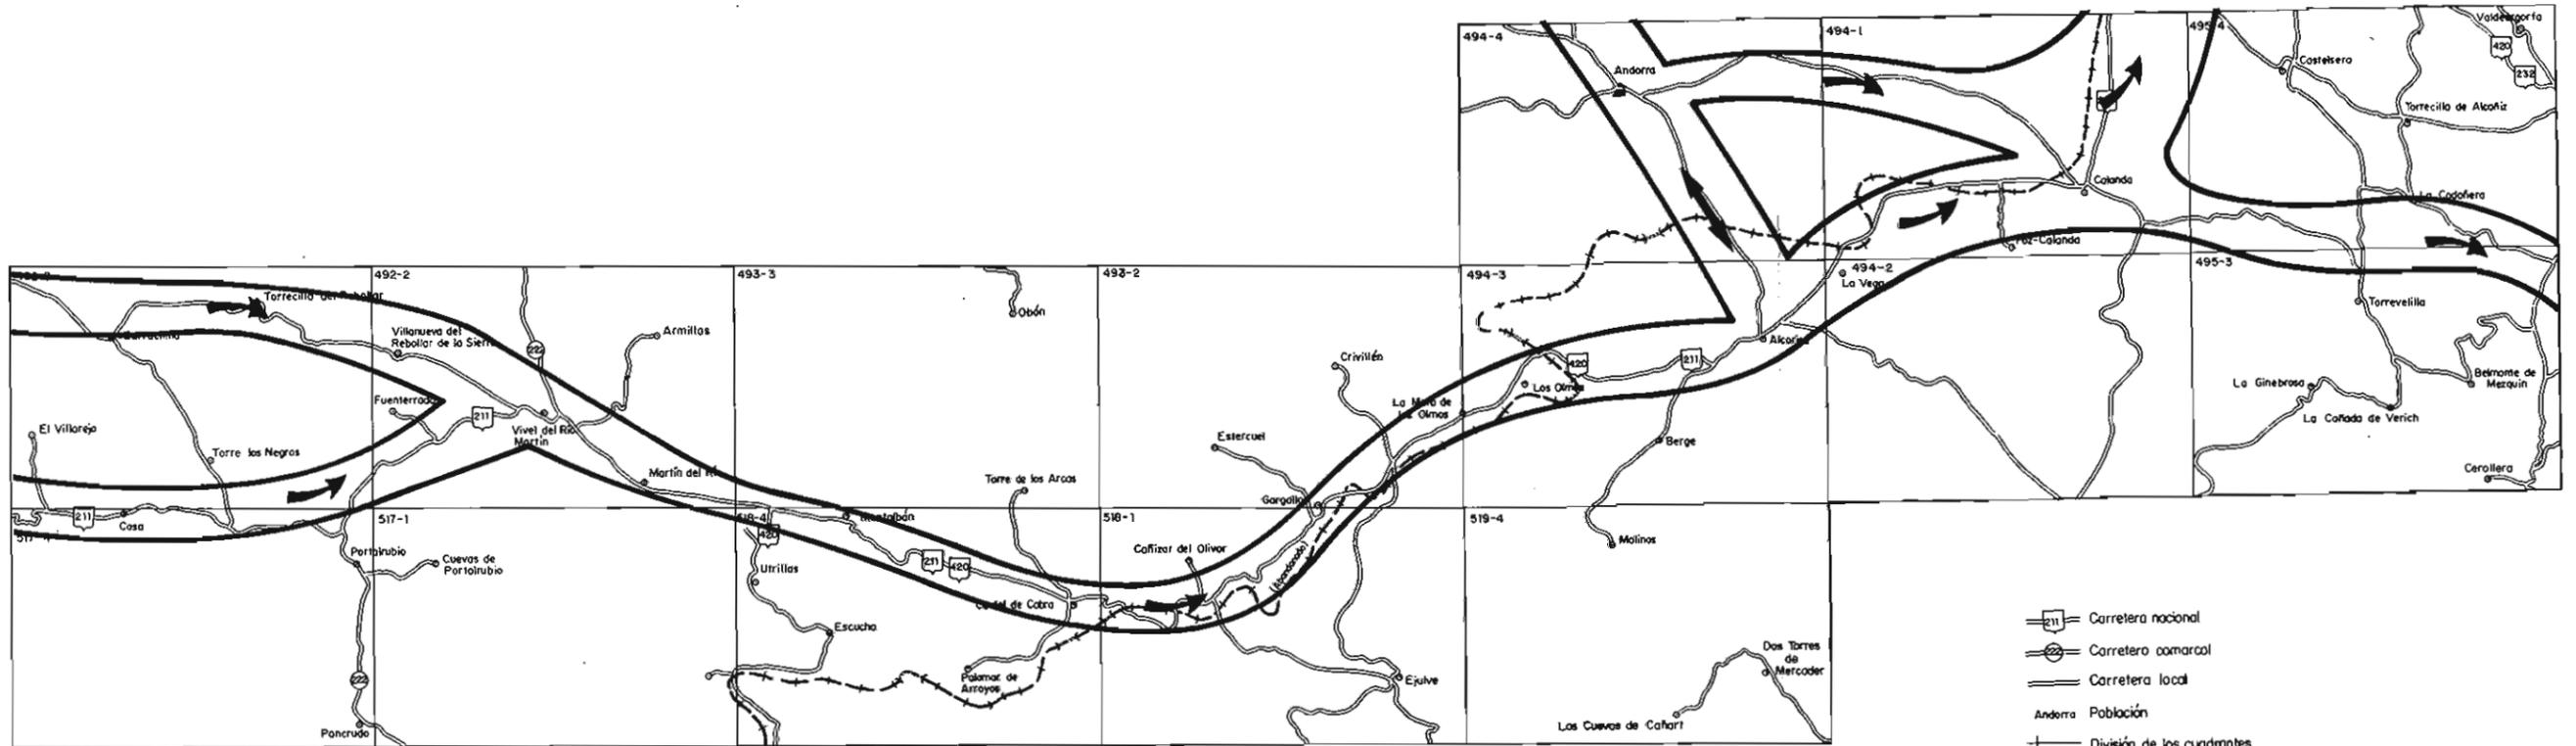
Fig-16 Esquema de situación de corredores de frozado.

Teniendo en cuenta las condiciones generales del estudio en sus aspectos topográfico, geomorfológico y de comportamiento que se han tratado con detalle en los apartados anteriores a este capítulo, se indican en la figura 16 los corredores de trazado que se juzgan más convenientes para el presente Tramo.

En la parte oriental del Tramo, los corredores de trazado deben desplazarse hacia la mitad norte por lo apuntado anteriormente, no planteándose dentro de los cuadrantes 494-4, 494-1 y 495-4 problemas importantes, como no sean los derivados de la presencia de yesos y las dificultades locales de drenaje en el grupo geotécnico J. En la figura 16 se han señalado varias opciones a título indicativo.

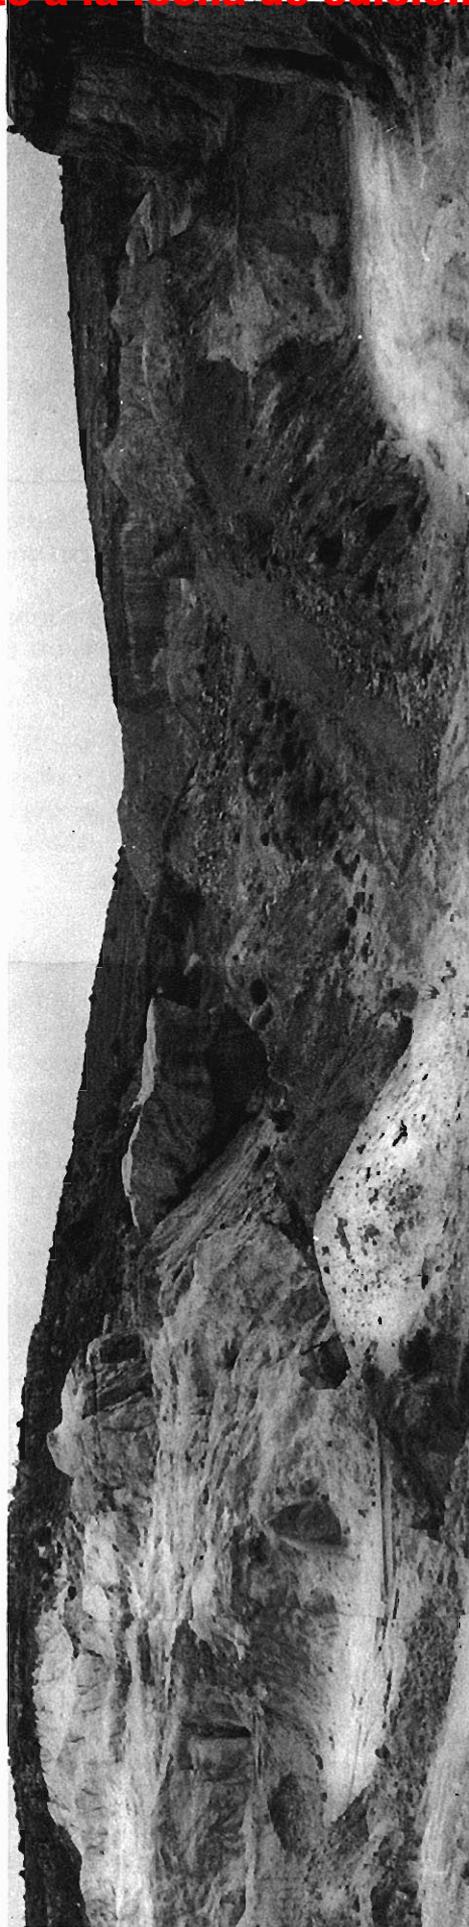
Foto 88. – Explotación de arenas silíceas de la facies Utrillas (Dr-1).

(grupo 231c) que pueden ser utilizadas como áridos, aunque sus reservas no sobrepasan los 15.000 m<sup>3</sup> (foto 88).

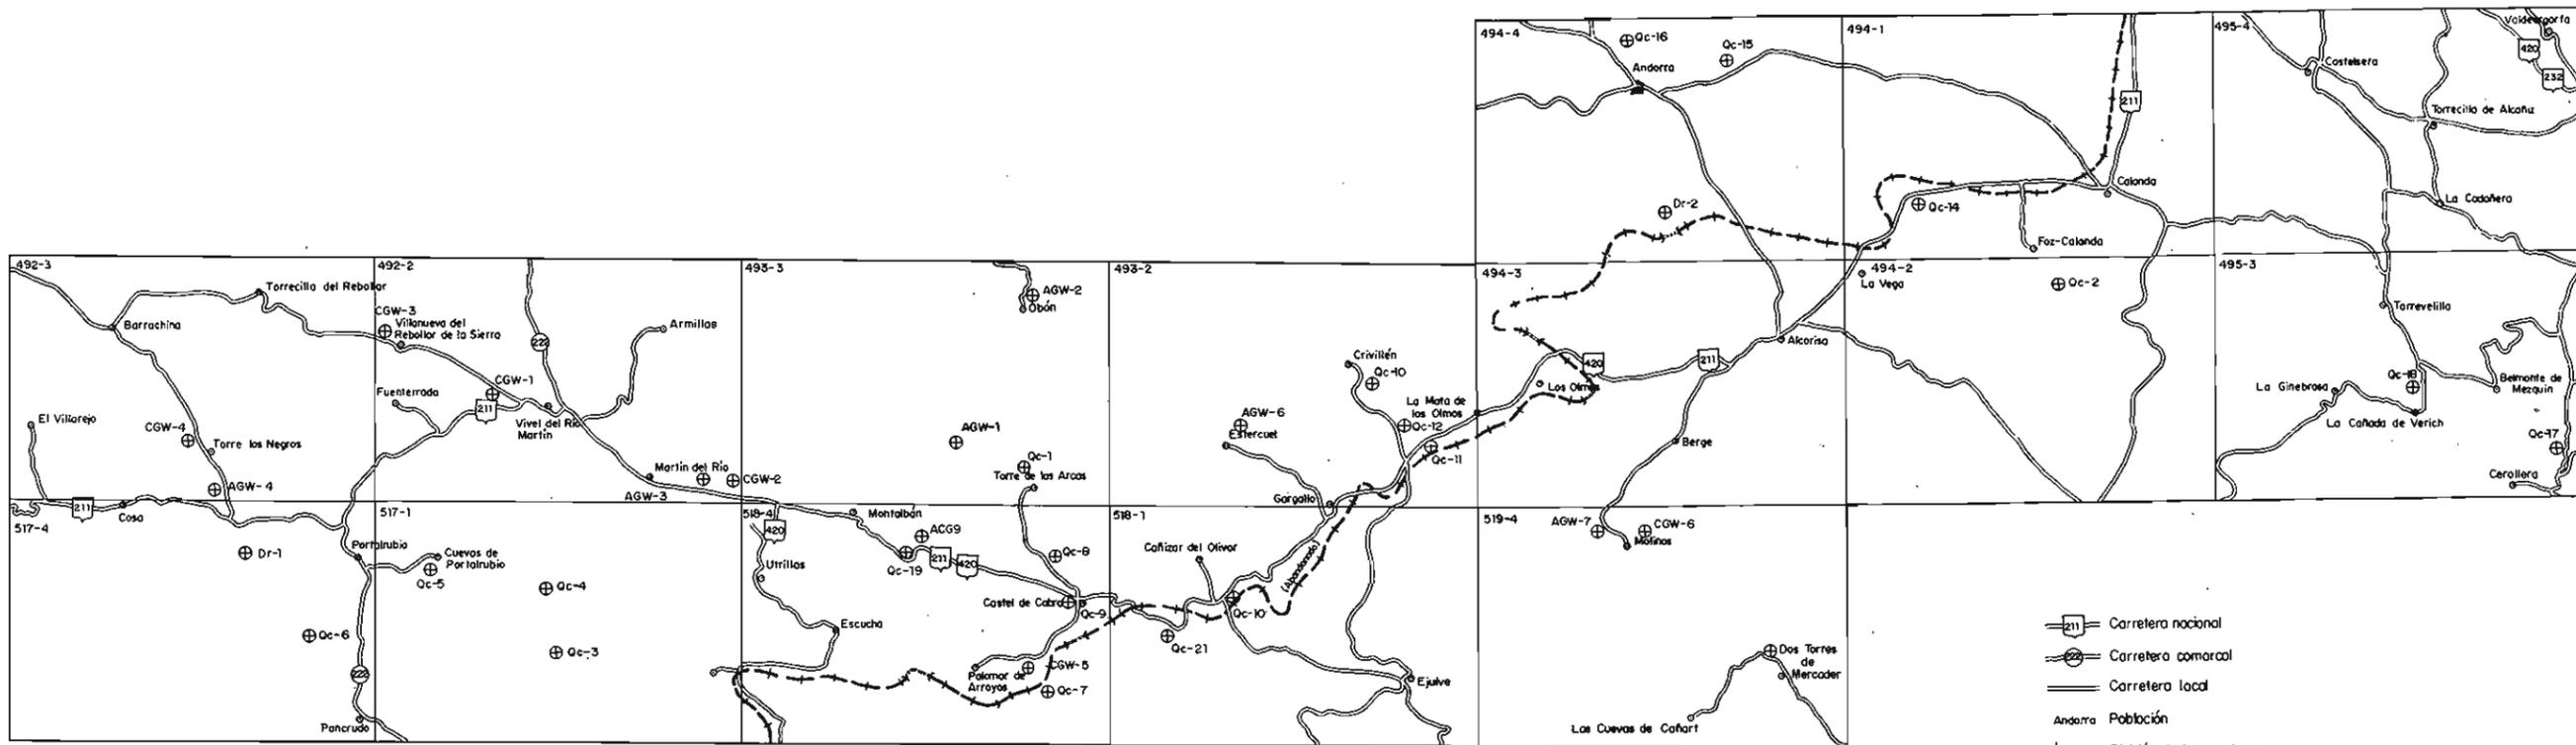
Fig-17 Esquema de situación de yacimientos
