estudio previo de terrenos

Itinerario Albacete-Bailen

Tramo: P. de Genave - Villacarrillo

**DIRECCION GENERAL DE CARRETERAS
AREA DE TECNOLOGIA
SERVICIO DE GEOTECNIA**

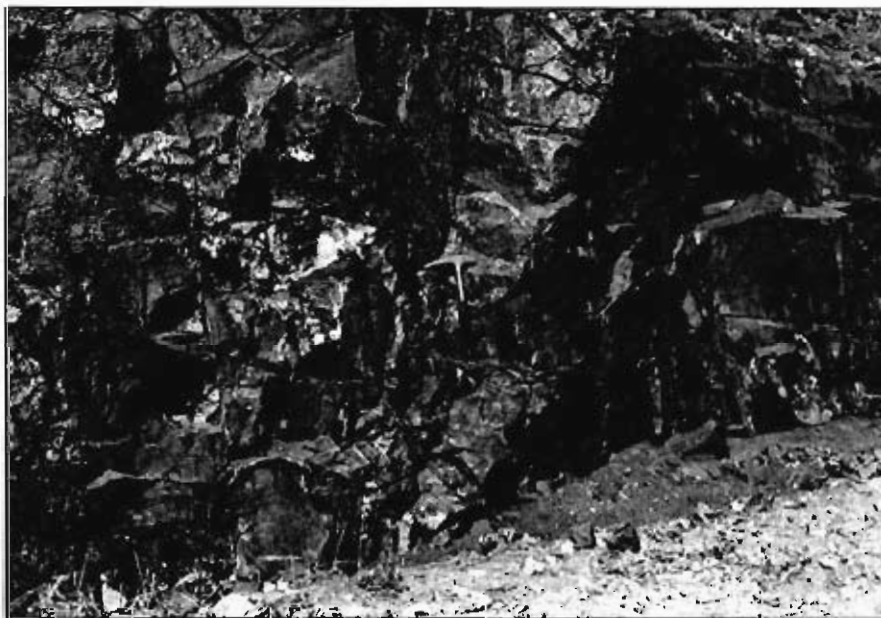
Foto 2.— Grupo 122. Afloramiento de bancos cuarcíticos. Nótese el diaclasado tan marcado existente.

Así mismo, se reconoce un intenso diaclasado que induce una fragmentación de la roca en bloques pequeños (<0,5 m³ de volumen), dando lugar, en los afloramientos, a aristas vivas.

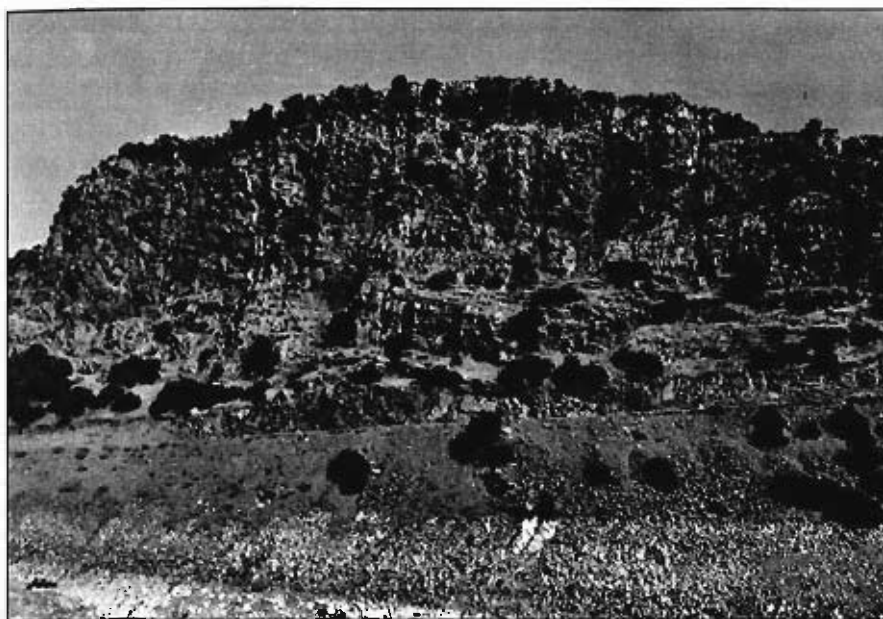
Foto 3.— Farallón vertical del grupo 122a, cerca de la cerrada del embalse del Guadalmena.

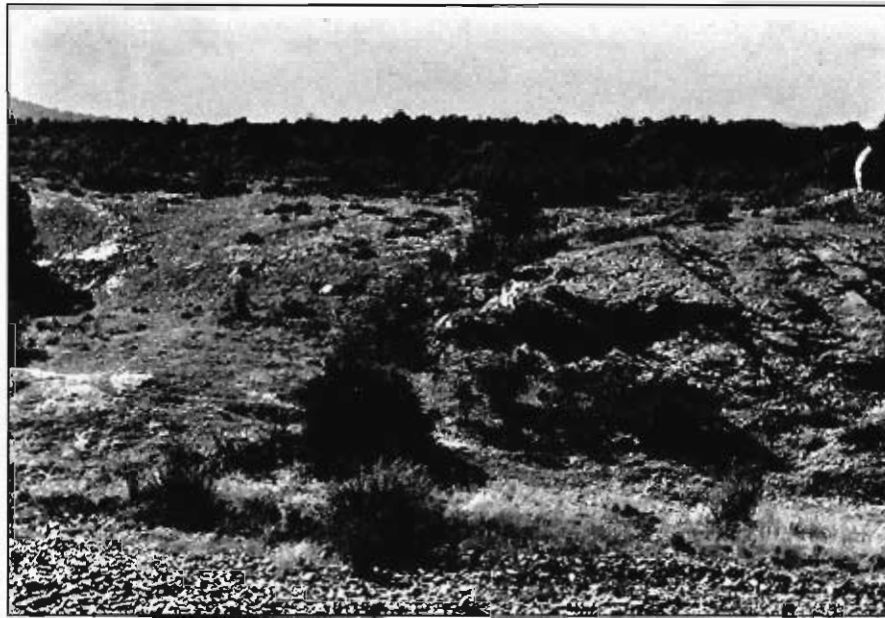
Foto 4.— Grupo 122b. Afloramiento de pizarras negras en la margen derecha del río Dañador.

La pizarrosidad y el diaclasado, junto con la estratificación, dan lugar a una fragmentación «astillosa» de la roca en pequeños paralelepípedos cuya relación aproximada de dimensión es: $L \approx 10$; $h \approx 3 \text{ ó } 4$; $e \approx 2$.

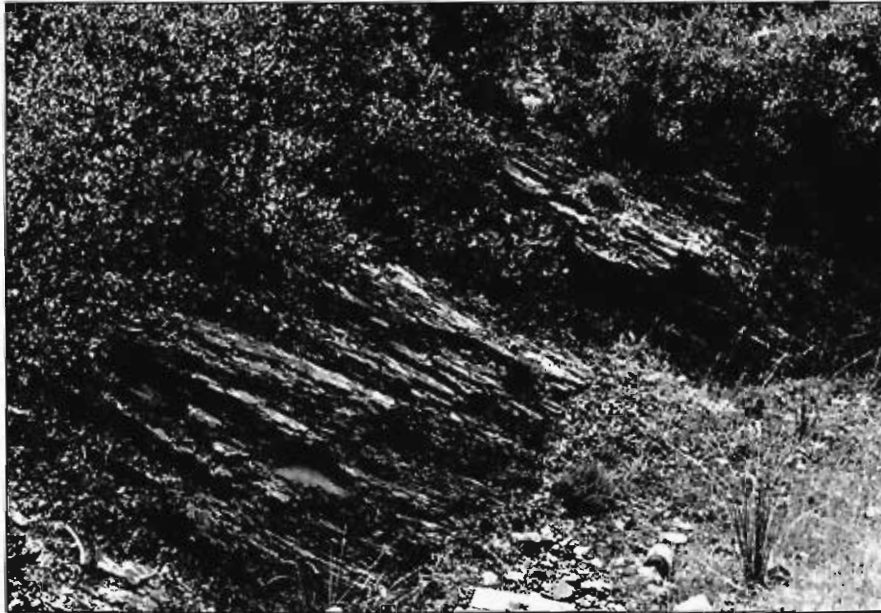
Foto 5.— Grupo 150. Pizarras con algún banco areniscoso. Afloramiento algo fracturado y diaclasado.

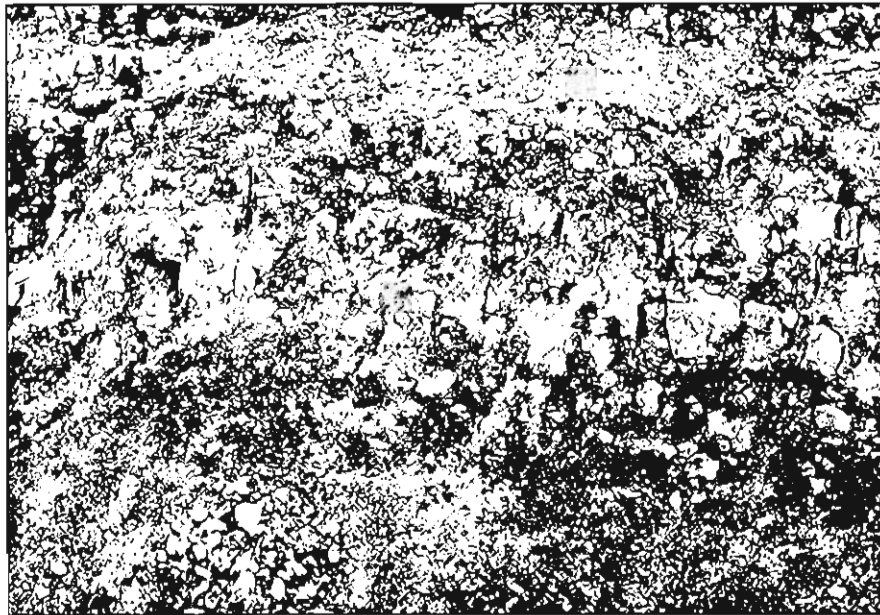
Foto 8.— Detalle de las dolomías del grupo 212a.

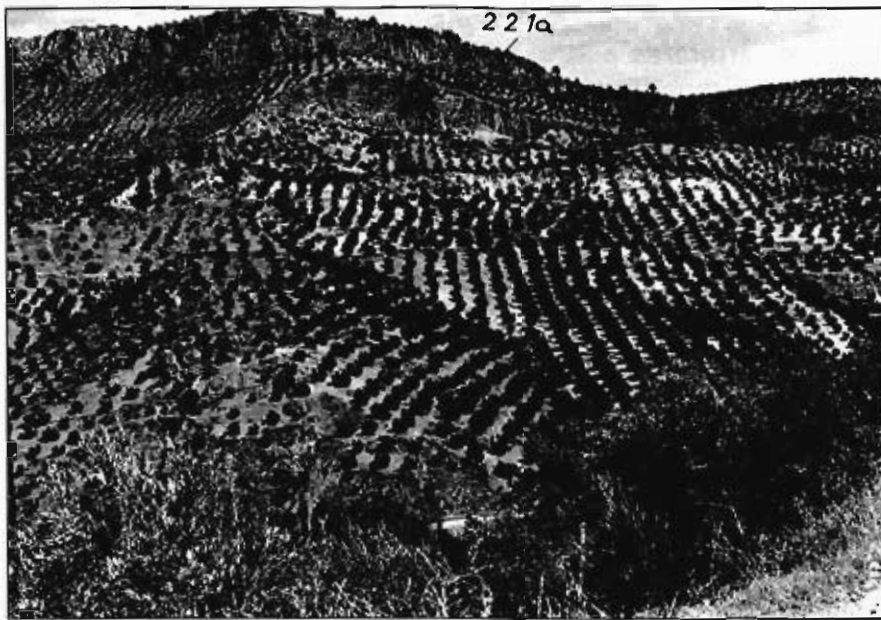
Foto 10.— Grupo 221a. Gran deslizamiento del grupo, a favor de las unidades 213b y 211b infrayacentes. Nótese la cicatriz de despegue de un deslizamiento parcialmente estabilizado.

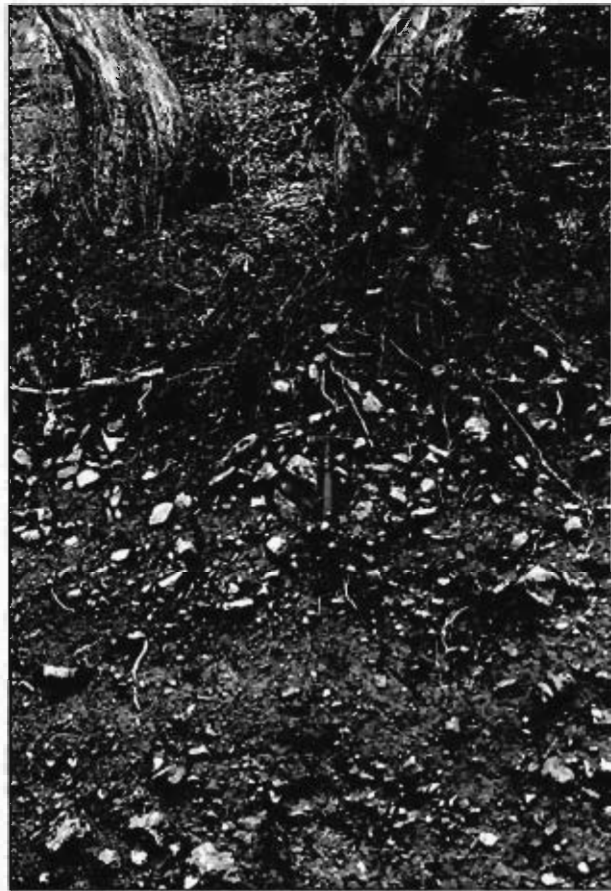
Foto 12.— Detalle del grupo coluvial C1.

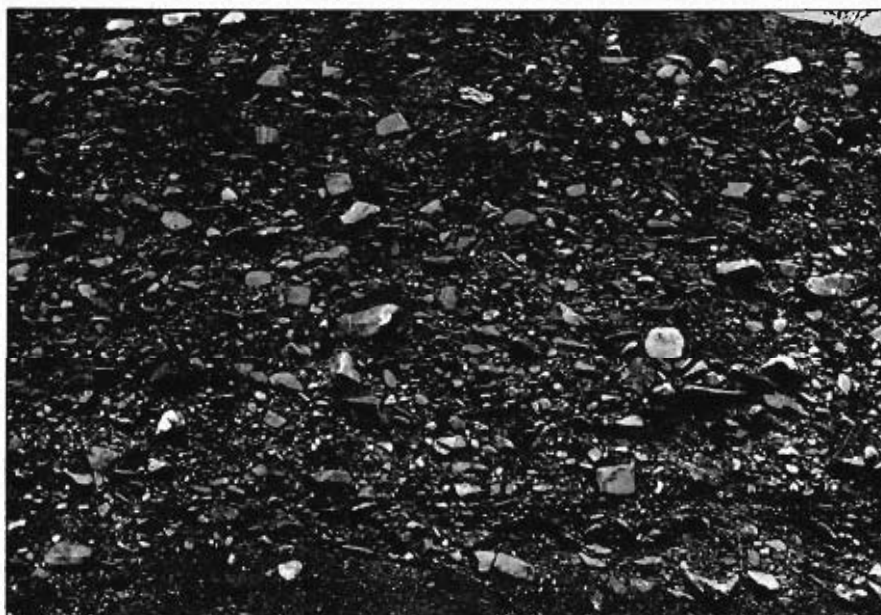
Foto 14.— Grupo T2. Terraza alta del río Guadalimar. Nótese los distintos tamaños de clastos existentes.

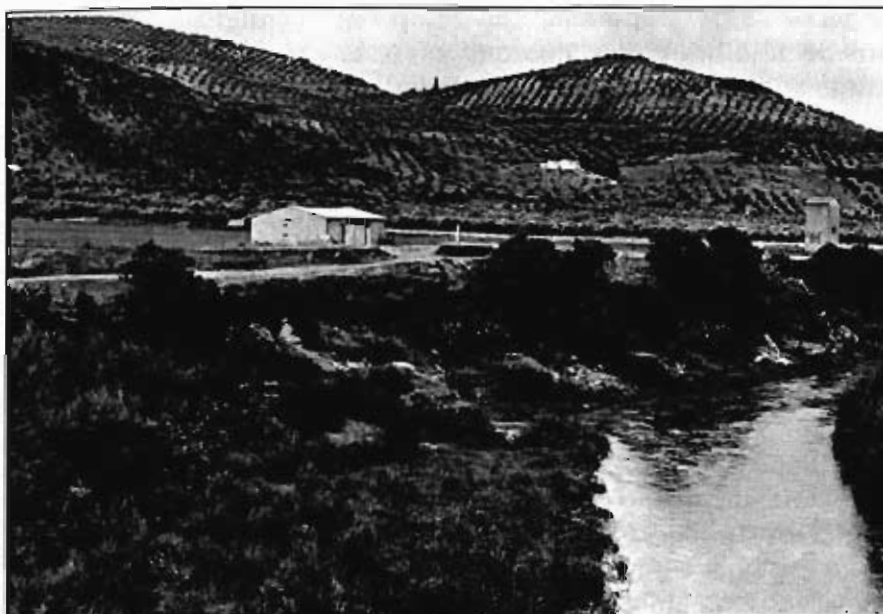
Foto 15.— Terraza baja (T4) del río Guadalimar. Nótese la moderada cementación existente.

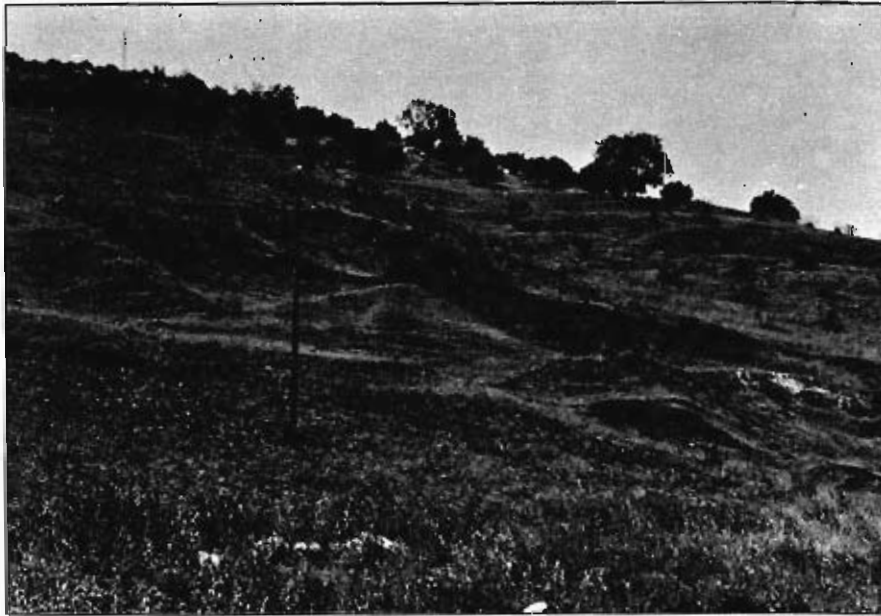
Foto 16.— Grupo VI. Suelo de alteración arcilloso, correspondiente a la unidad 211a, y removilizado por reptaciones y corrimientos superficiales.

En cualquier caso, los mayores deslizamientos y movimientos de la Zona se originan tanto en el grupo 211a, como en el V1 (ver foto 16).

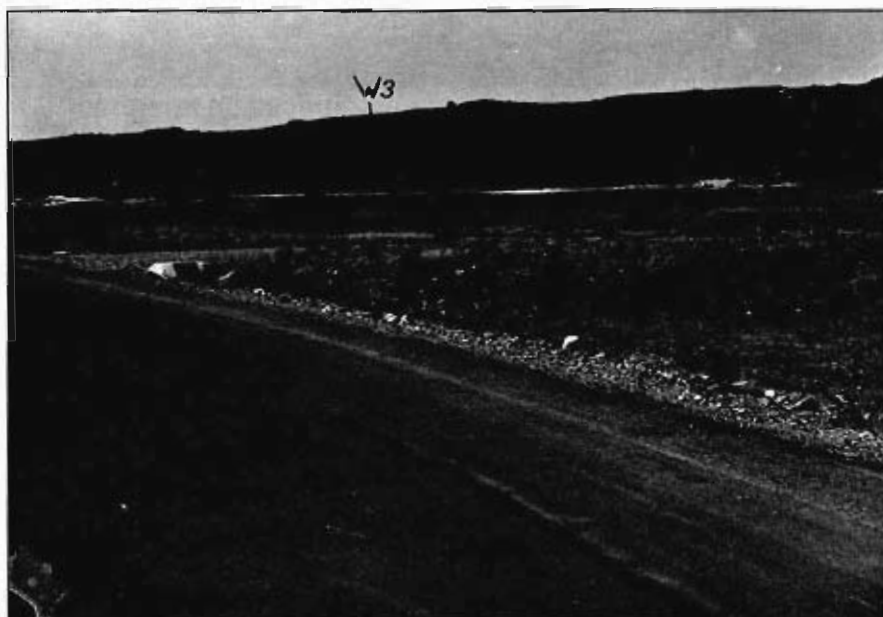
Foto 17.— Grupo W3. Los tonos claros que se distinguen al pie corresponden a eflorescencias azufrosas.

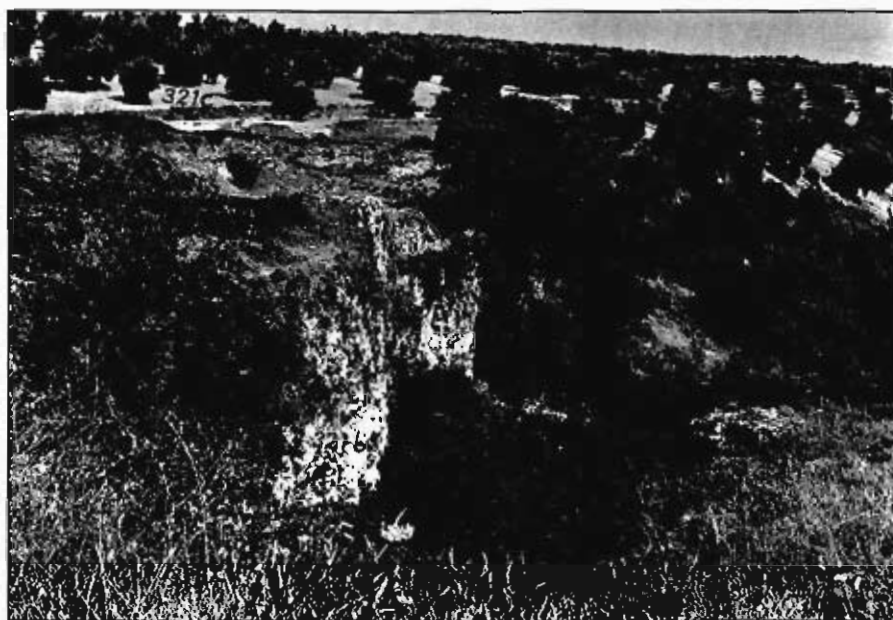
Foto 19.— Aspecto del grupo 321b, sobre el que se reconocen las margas blanquecinas del grupo 321c. Carretera de Villanueva del Arzobispo a Sorihuela de Guadalimar.

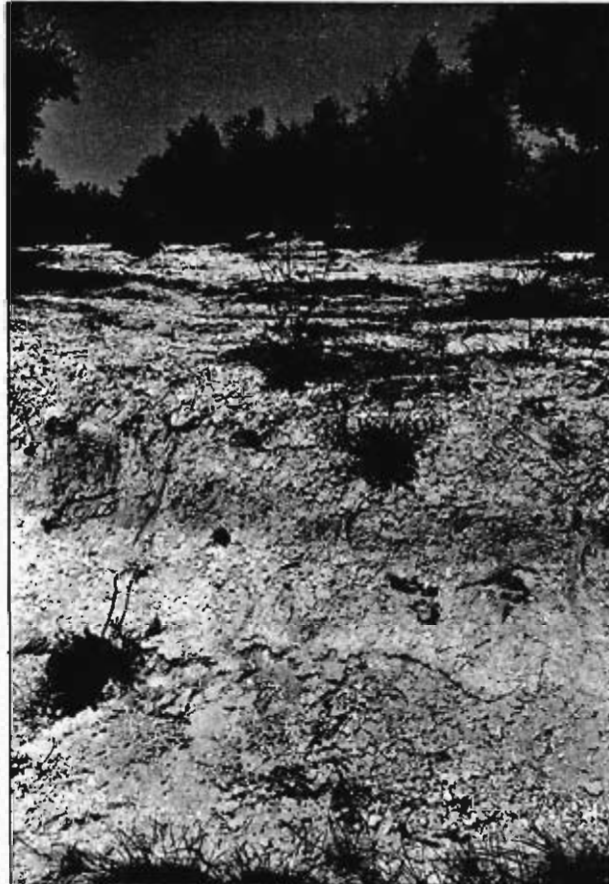
Foto 20.— Grupo 321c. Nótese el suelo de alteración margoso, y su gran espesor. Este suelo corresponde al grupo V2.

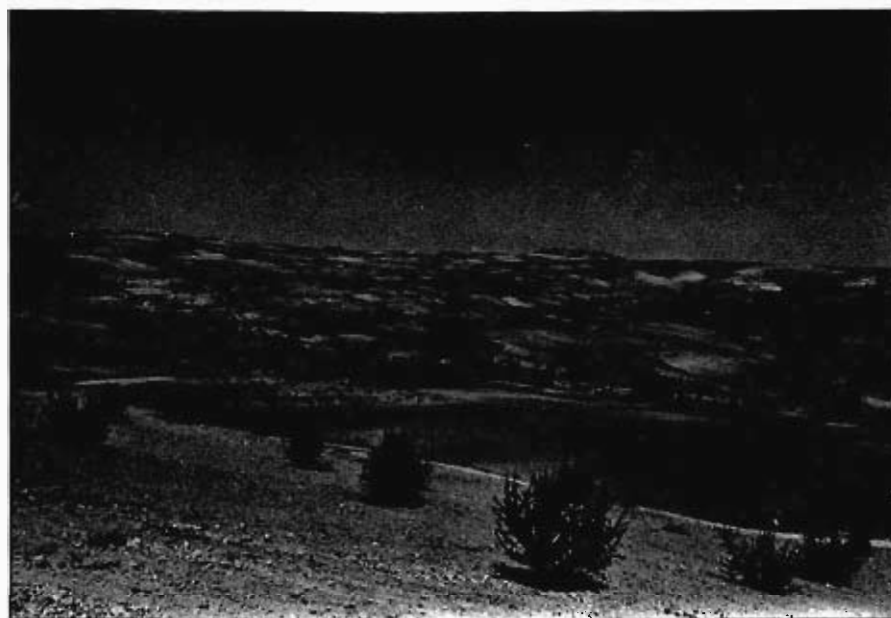
Foto 23.— Deslizamientos y corrimientos superficiales generalizados con la creación de laderas alomadas. Grupo V2 sobre el grupo 321c.

- 3.- Neógeno del Guadalquivir.- Se localiza fundamentalmente al suroeste del Tramo, ocupando una amplia extensión superficial. Se sitúa en la parte alta de la región natural llamada Las Lomas de Ubeda, que se presenta con una topografía y morfología características (ver foto 23).

Superficialmente se nos presenta la Zona en tonos crema o blanquecinos, plantada de olivos la mayor parte, y con laderas de pendiente longitudinal bastante suave, en general de 15°. La red de drenaje está poco marcada y encajada, aunque diversificada por la existencia de algunos regueros. Las laderas se encuentran removilizadas por deslizamientos y corrimientos superficiales que le dan un aspecto alomado (ver foto 23).

Los problemas geotécnicos presentes en la Zona vienen derivados en primer lugar, de la baja capacidad portante del nivel superior de alteración en las formaciones 321c y 321d, que induce la aparición de asentamientos diferenciales en las estructuras con cimentación superficial directa. En segundo lugar, se ha detectado la existencia de deslizamientos, corrimientos y reptaciones superficiales generalizados de la capa de alteración que abarca grandes extensiones superficiales. (Ver foto 23).

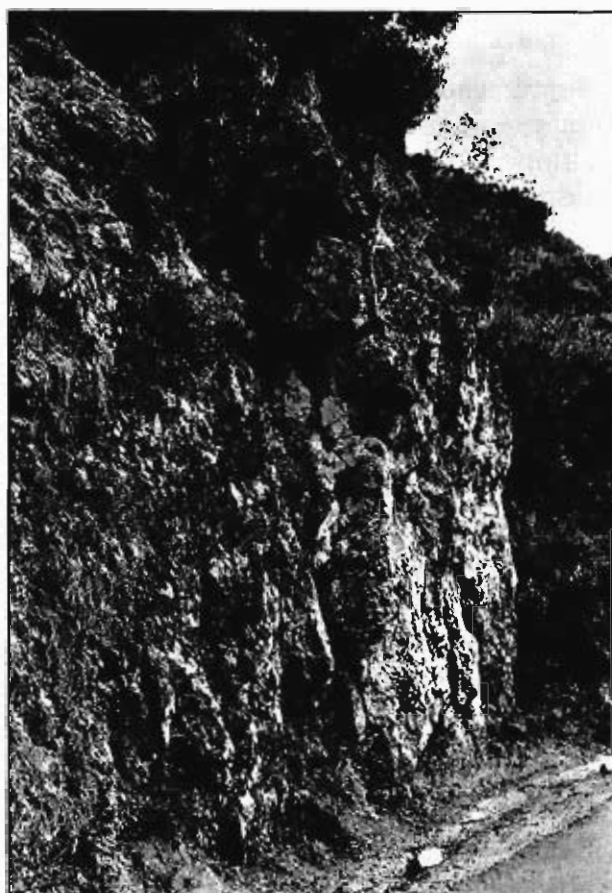
Foto 24.— Grupo 221a. Nótese el desprendimiento latente de la masa dolomítica por efecto del diaclasado existente.

En algunos cantiles desarrollados en los frentes de cabalgamiento o en los tramos dolomíticos, pueden originarse desprendimientos de carácter puntual y de volumen apreciable (ver foto 24).

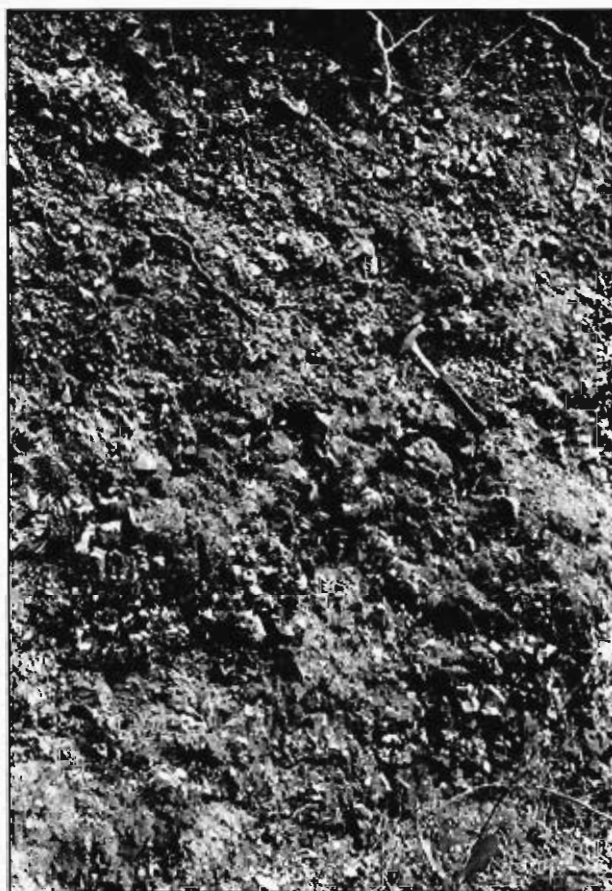
Estructura.— El coluvial tiene una estratificación adaptada a la ladera original, pendientes en torno a los 12 ó 15°, granclasificación positiva y segregación local de cantos.

Foto 26.— Detalle del grupo C1.

Geotecnia.— Es un material ripable, permeable, de baja capacidad portante, y susceptible de utilización como préstamo para terraplenes y explanadas. En desmontes de altura baja y ángulos de inclinación subverticales, pueden originarse desprendimientos casi constantes, por lo que es recomendable disponer de una cuneta amplia al pie, para recogida de los derrubios.

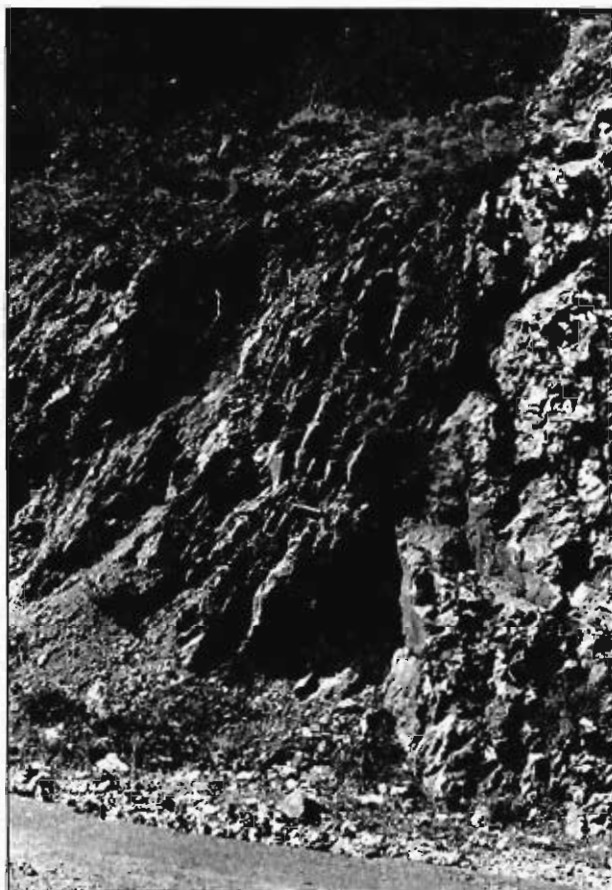
Estructura.— Las dolomías se disponen en bancos potentes, de hasta 1 m de espesor, o bien con carácter masivo, en cuyo caso no es posible distinguir estratificación. Morfológicamente pueden originar cantiles y farallones de hasta 60 m de desnivel. Localmente presentan huellas de karstificación, con oquedades y conductos redondeados, visibles en los frentes acantilados. La existencia de diaclasas de notable desarrollo longitudinal, así como la presencia de rellenos arcillosos rojizos en las mismas, produce una fragmentación en bloques, que puede dar lugar a desprendimientos importantes.

Foto 30.— Detalle del grupo 221b, con una zona fallada, más erosionable.

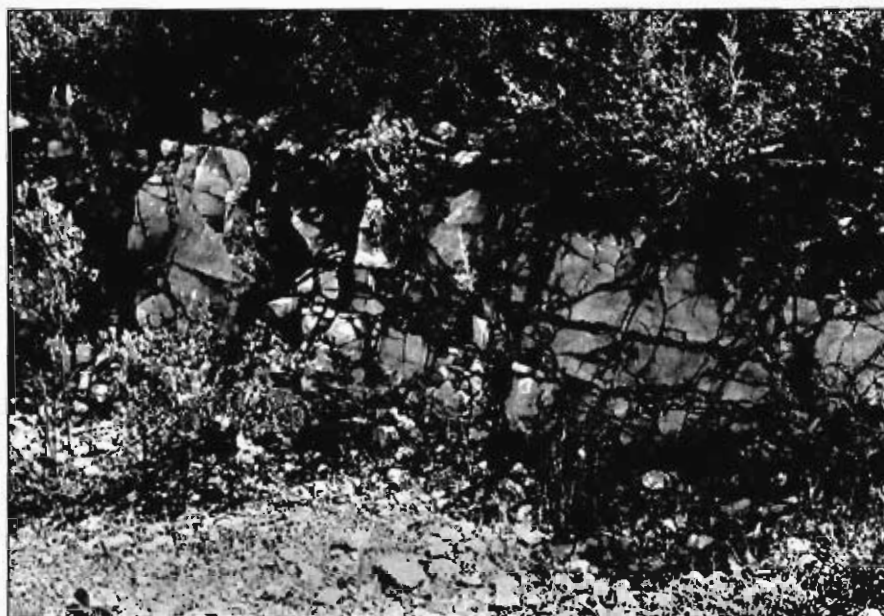
Foto 31.— Grupo 222. Nótese el notable diaclasado y los rellenos arcillosos de éste.

Estructura.— En la superficie se puede reconocer una ligera karstificación que forma un lapiaz incipiente, más frecuente en las áreas topográficamente más altas. La presencia de un diaclasado notable en zonas concretas produce la fragmentación de la roca en bloques más o menos paralelepípedicos.

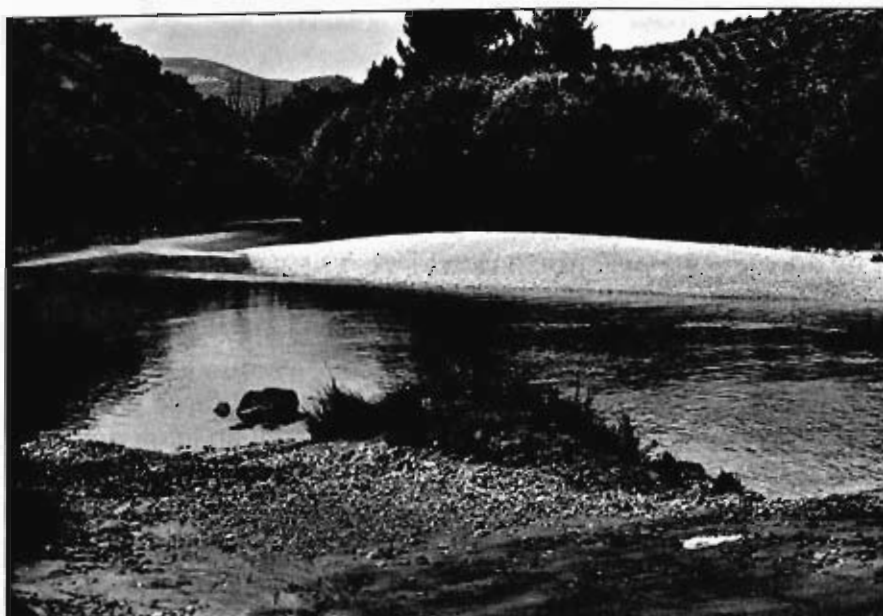
Foto 33.— Detalle del grupo a2. Obsérvense las isletas centrales, de gravillas, y los materiales arcillosos y limosos, en primer término.

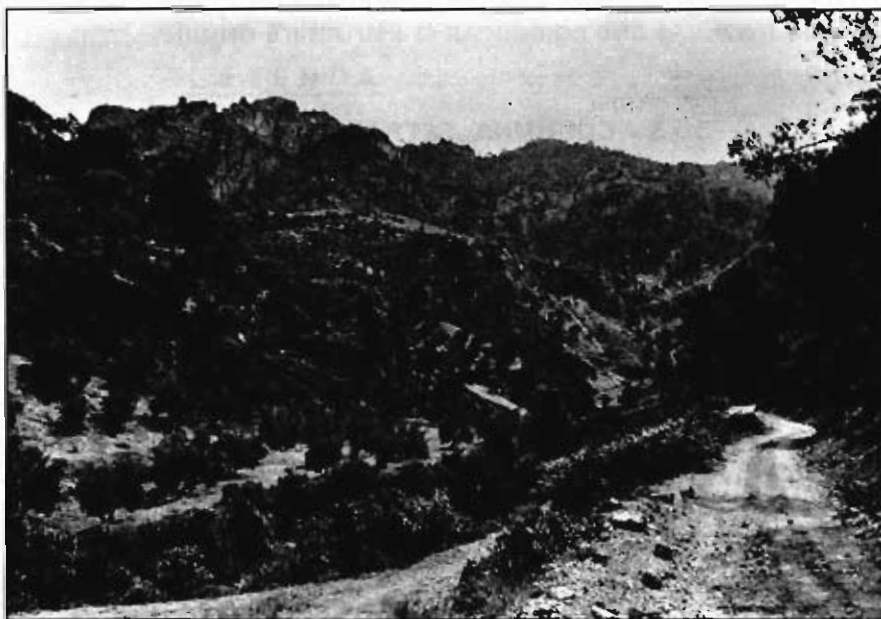
Foto 34.— Sector suroriental de la Sierra de Cazorla. Obsérvese la difícil accesibilidad que presenta.

La Zona de la Sierra de Cazorla se dispone según una dirección estructural que va desde la SO-NE a la SSO-NNE. En su borde suroccidental destacan importantes farallones y cantiles con desniveles elevados, sobre los 100 ó 200 m (ver foto 34) que determinan en este sector una auténtica barrera a las comunicaciones viarias en sentido transversal a la Sierra. Hacia el noreste, aún manteniendo una topografía acusada, los barrancos y torrentes han entallado la estructura

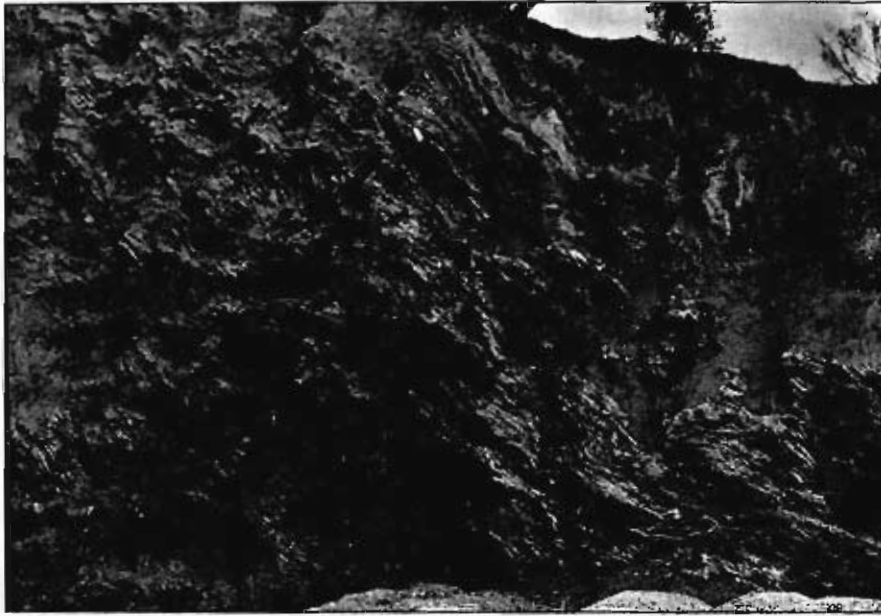
Foto 37.— Grupo 213b. Obsérvense por debajo de los tramos arcillosos superiores, los yesos fibrosos y blanquecinos muy replegados.

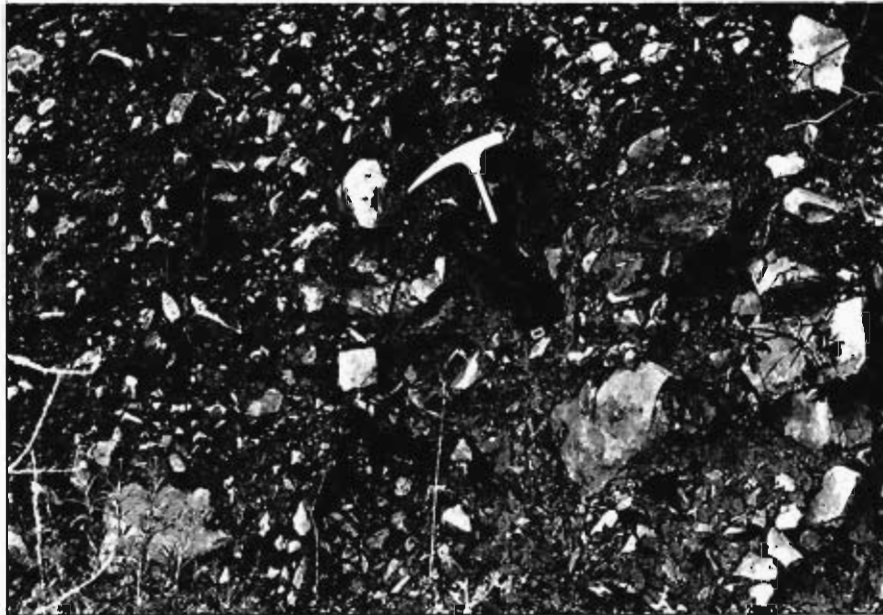
Estructura.— En general, los materiales se disponen subhorizontalmente. Los niveles de acumulación de cantos presentan una gran continuidad lateral.

Foto 38.— Grupo C1. Detalle del coluvial, en el que se pueden observar las distintas granulometrías de las gravas calcáreas que lo forman.

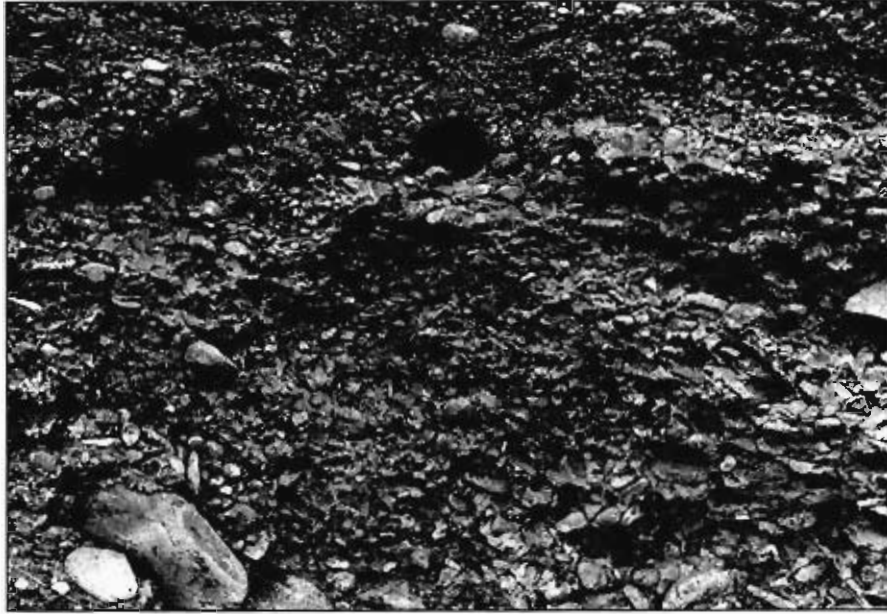
Foto 41.— Grupo T2. Nótese la cementación local que presenta la matriz y la selección de tamaños de los cantos calcáreos.

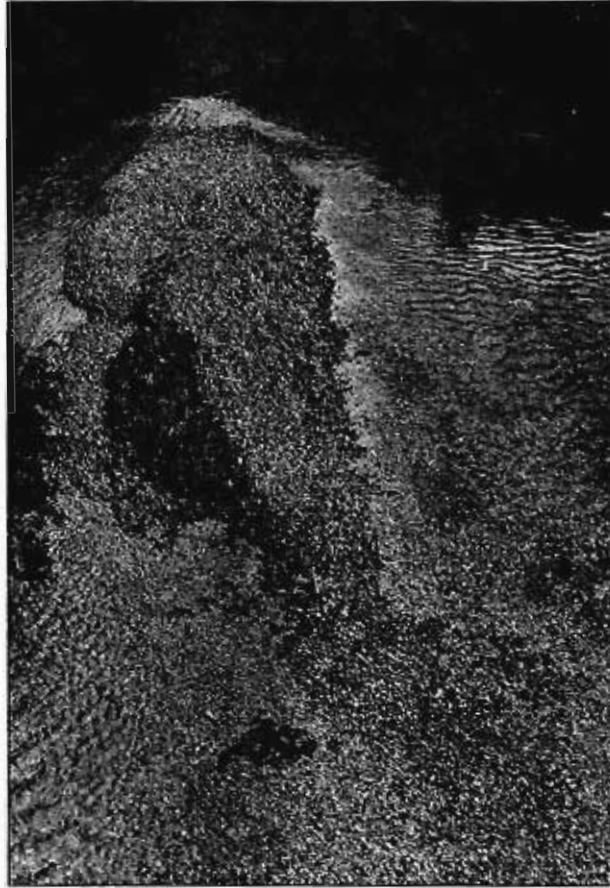
Foto 43.— Detalle de una isleta o barra, del aluvial a2.

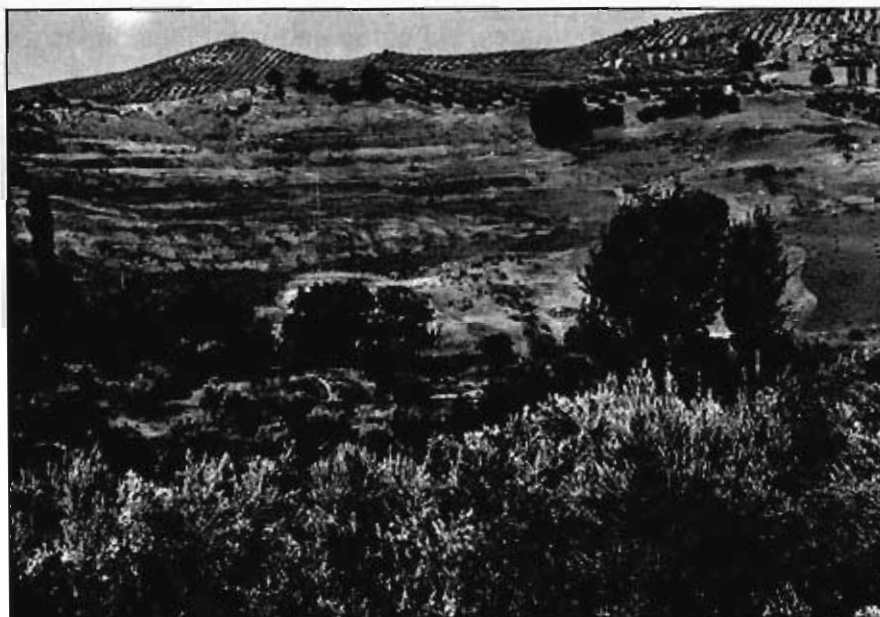
Foto 44.— Grupo V1. Eluvial limo-arcilloso correspondiente a la formación 211b.

El principal problema de índole geotécnica que presenta esta Zona, está relacionado con los abundantes deslizamientos de ladera y reptaciones superficiales de la capa de alteración, correspondientes a los materiales arcillosos y plásticos de los grupos triásicos 211b y 213b (ver foto 44).

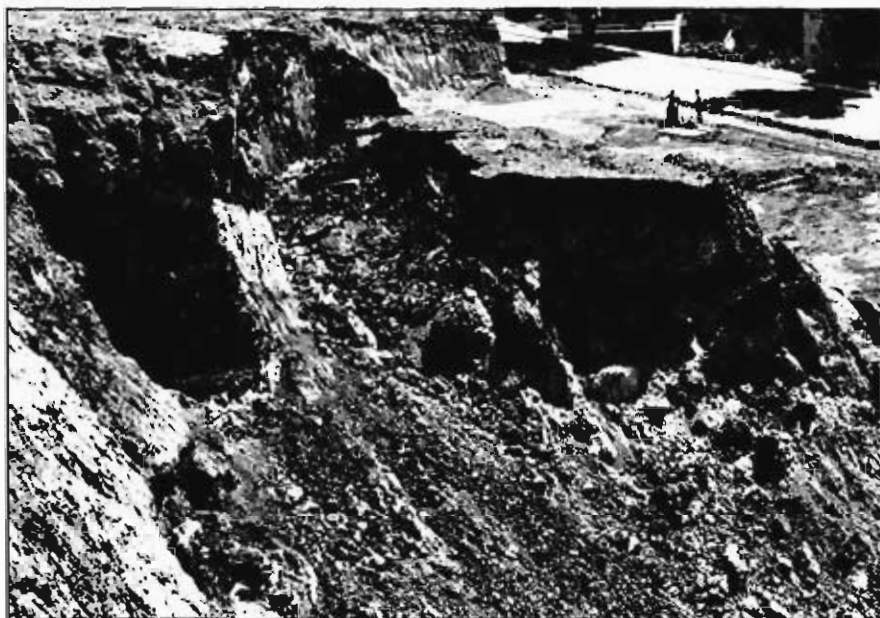
Foto 45.— Deslizamiento en una formación triásica al efectuar una excavación vertical sin entibación.

Los taludes de excavación de esta Zona, sobre todo en los grupos 211b y 213b, no podrán cortarse verticales sin realizar una adecuada entibación, dado que son fácilmente movilizables como se muestra en la foto 45.

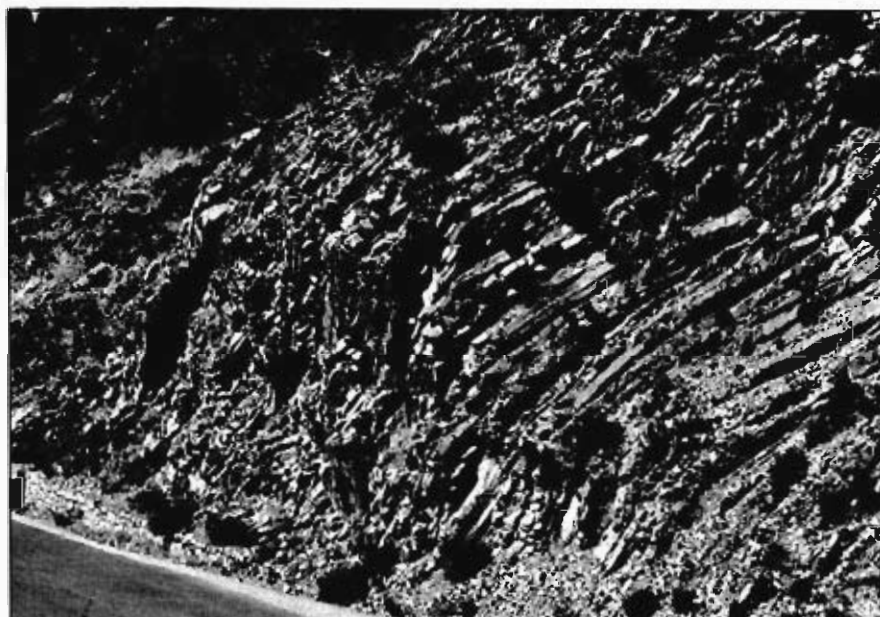
Foto 46.— Grupo 223a. Detalle del grupo, en donde predominan las calizas tableadas sobre las margas.

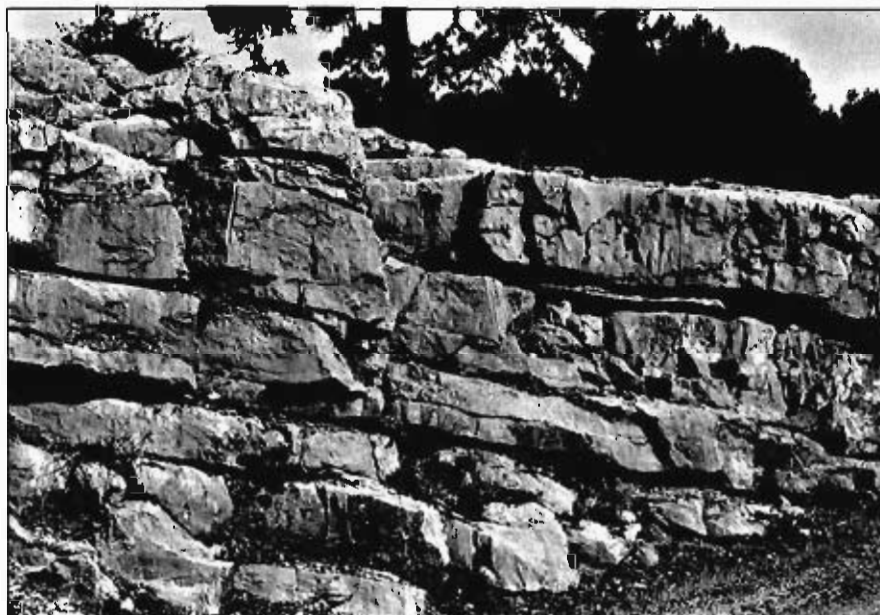
Foto 50.— Grupo 231c. Afloramiento de calizas en bancos decimétricos a métricos. Nótese la karstificación sufrida.

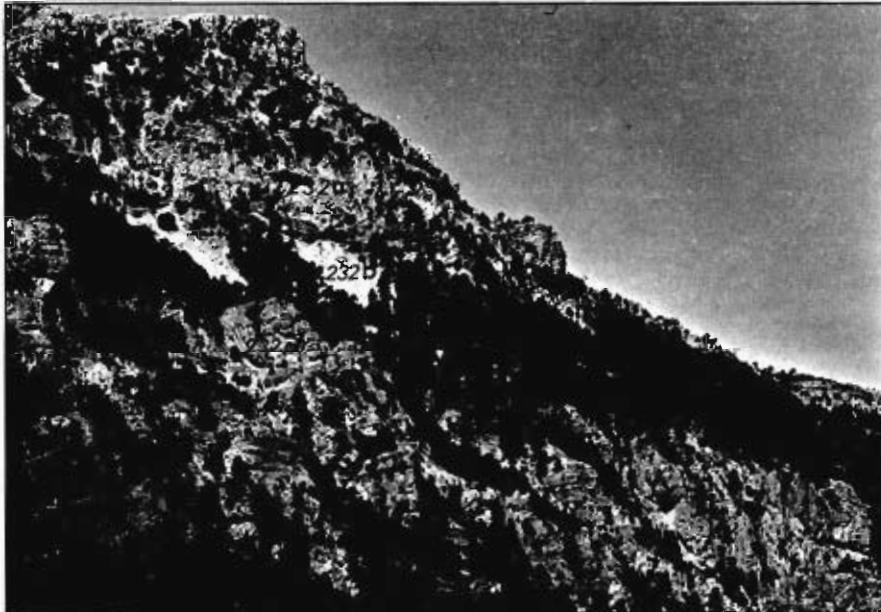
Foto 53.— Obsérvense los materiales del grupo 232a, entre los que se intercalan los del grupo 232b, en el área de El Yelmo.

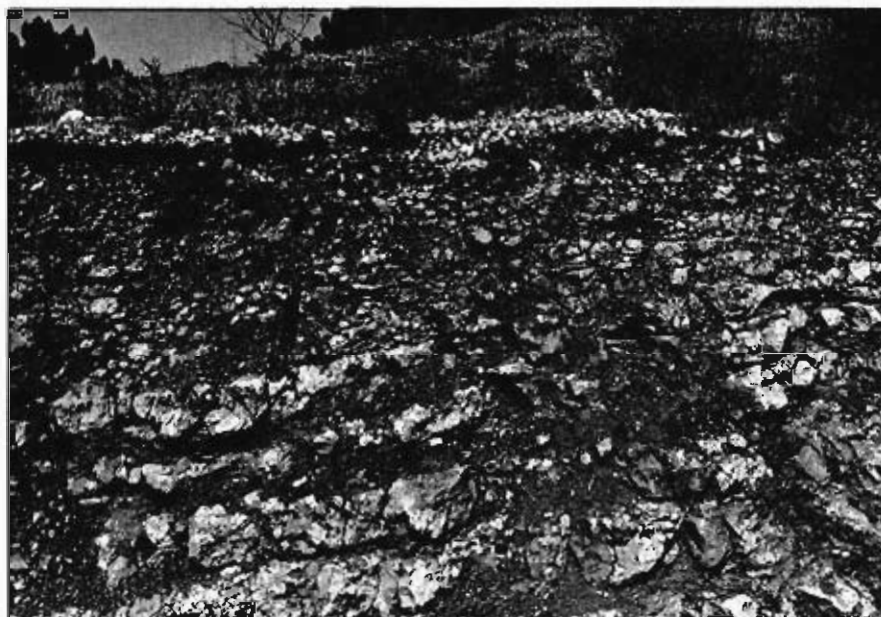
Foto 54.— Grupo 232b. Obsérvense las margas dolomíticas y las dolomías muy alteradas y diaclasas.

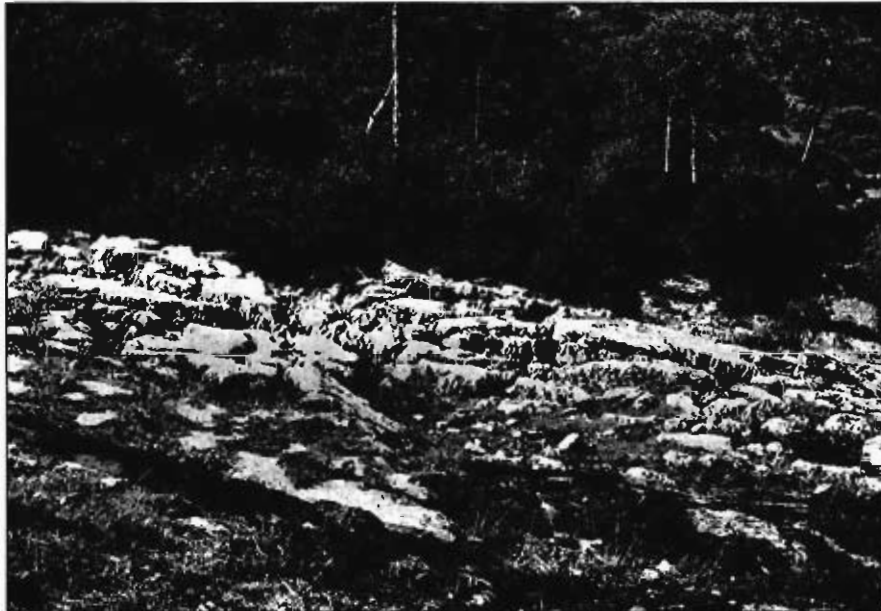
Foto 55.— Grupo 232c. Nótese el lapiaz desarrollado sobre la superficie de los estratos.

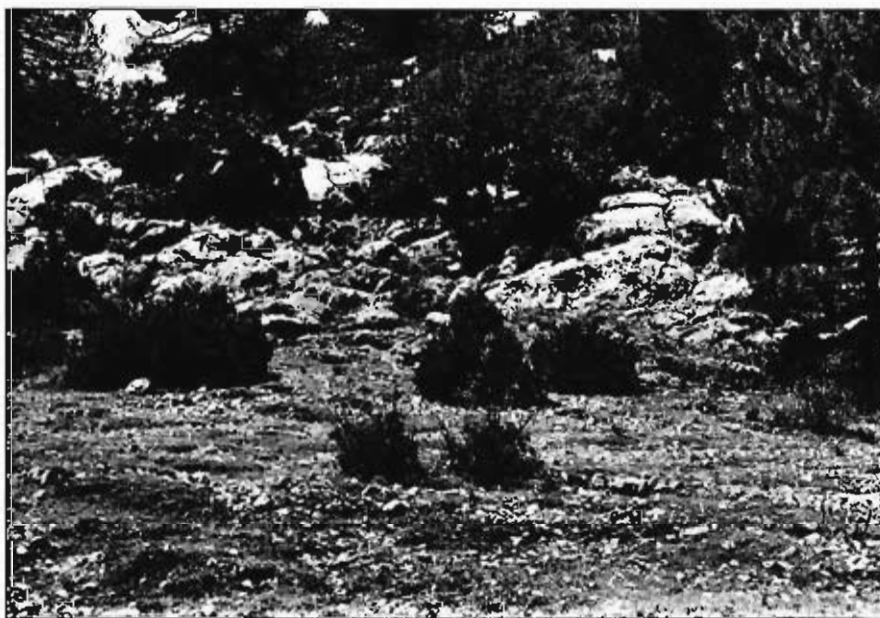
Litología.— Este grupo está formado por calizas bioclásticas algo arenosas, y de tonos grises o blanquecinos en corte fresco. Se presentan en bancos de espesores decimétricos, con una abundante riqueza de restos orgánicos. En superficie están recubiertas por arcillas rojizas de decalcificación o por un litosuelo de escaso espesor.

Foto 56.— Grupo 321a. En estas calizas bioclásticas grisáceas puede reconocerse un diaclasado notable.

Estructura.— Se disponen estos materiales en la parte alta de las «muelas», formando el núcleo de los sinclinales. Los afloramientos forman cantiles de desniveles moderados, en general menores de 20 m, y los bancos de caliza son

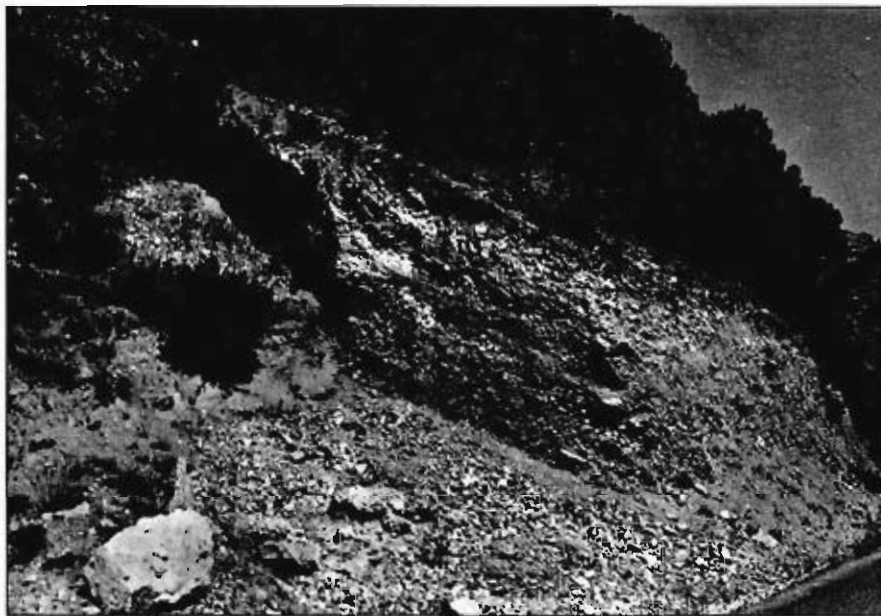
Litología.— Está constituido este grupo por unos depósitos de probable origen periglacial, que están compuestos por cantos angulosos de calizas y dolomías, de 1 a 3 cm de diámetro, y algunos hasta de 10 cm. En ocasiones se presentan sin matriz y otras veces con limos arenosos que traban los clastos.

Estructura.— Estos depósitos se disponen con inclinación de unos 20° hacia ladera abajo, alternando niveles de clastos casi sin matriz y diámetro homogéneo, con otros niveles con matriz limo-arenosa y algo arcillosa.

Foto 57.— Grupo I. Aspecto de los depósitos periglaciares, con inclinación sinsedimentaria hacia ladera abajo.

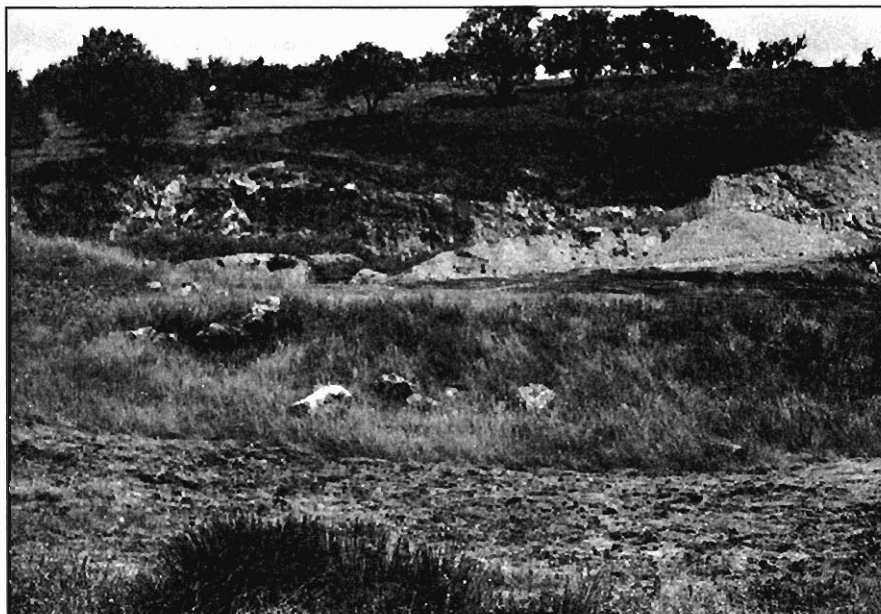
Foto 58.— Cantera de calizas en Villacarrillo, situada a unos 5 km al NO de la población.

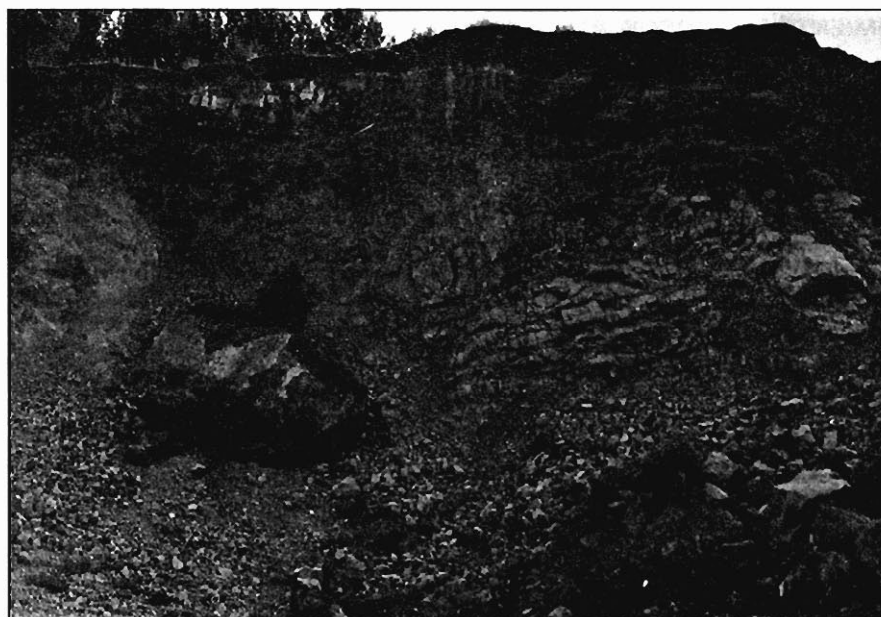
Foto 59.— Frente de cantera abierto en las proximidades de Benatae, en materiales calcáreos.

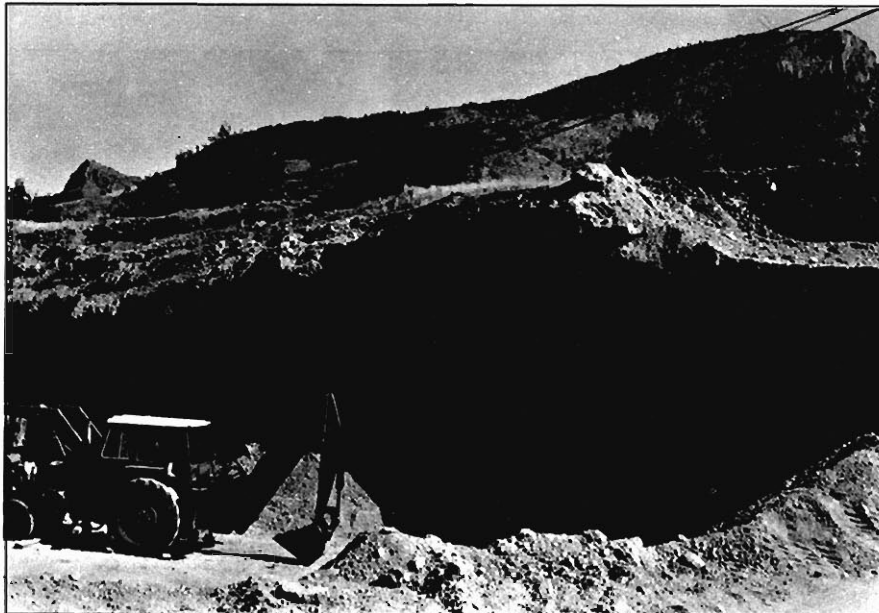
Foto 60.— Explotación activa en el grupo D2, en las proximidades de Orcera.

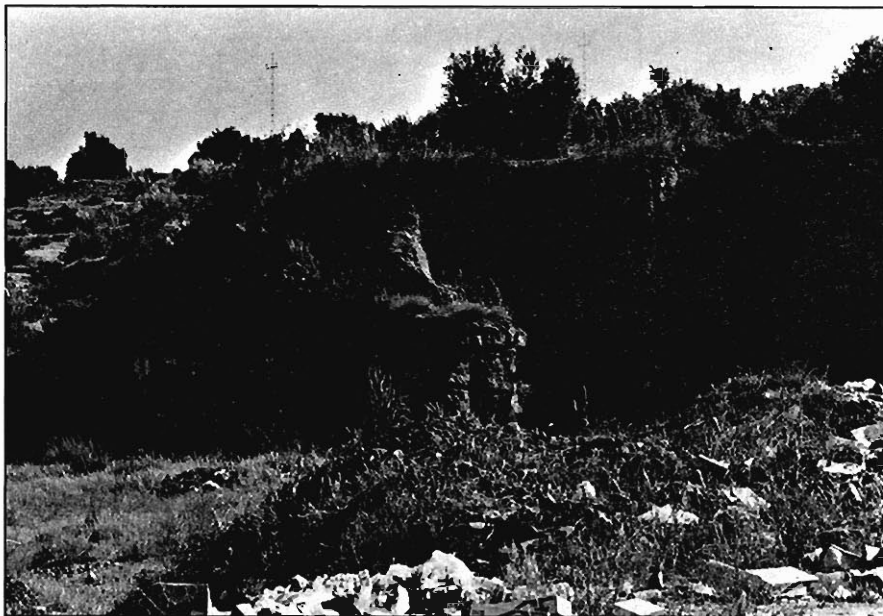
Sólo se ha detectado una explotación de arenas, que está situada al oeste de Castellar de Santisteban. En dicha explotación se extraían las areniscas rojas y grises del Buntsandstein, que tienen abundantes micas blancas, una ligera cementación carbonatada y algunas interstratificaciones arcillosas. Posteriormente el material se machacaba y tamizaba, dando como producto final las arenas citadas.

Foto 61.— Explotación abandonada de las areniscas del Triásico en Castellar de Santisteban.
