estudio previo de terrenos

Itinerario Albacete-Bailen

Tramo: P. de Genave - Villacarrillo

**DIRECCION GENERAL DE CARRETERAS
AREA DE TECNOLOGIA
SERVICIO DE GEOTECNIA**

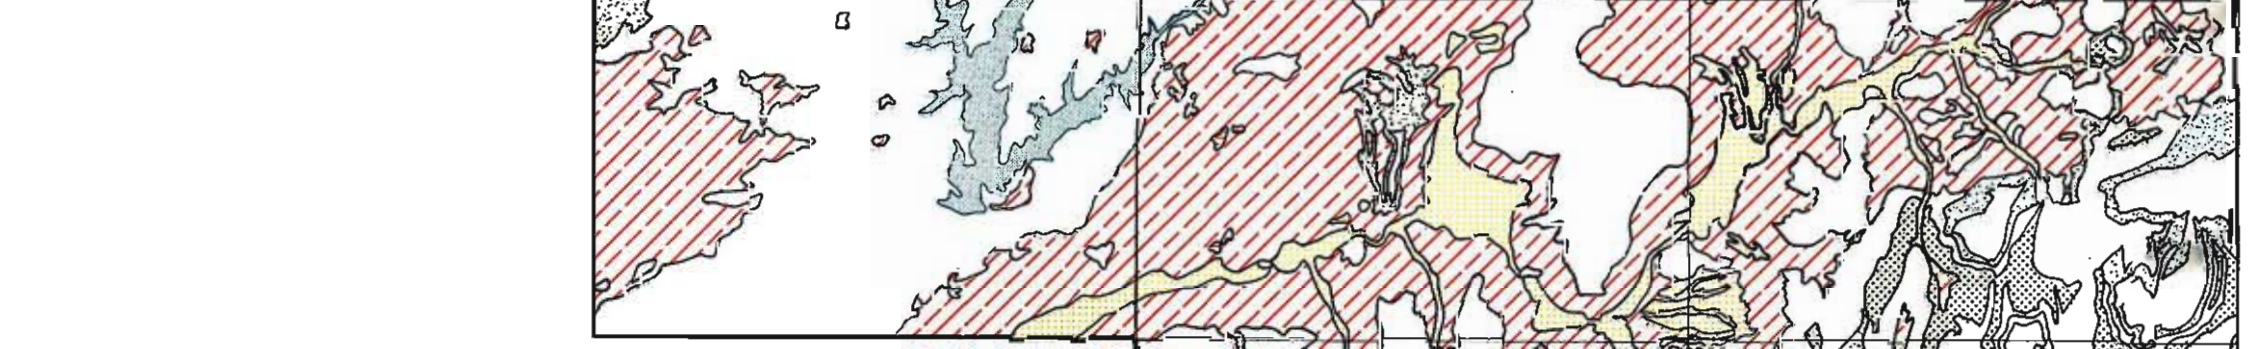
ESQUEMA DE SUELOS Y FORMACIONES DE PEQUEÑO ESPESOR

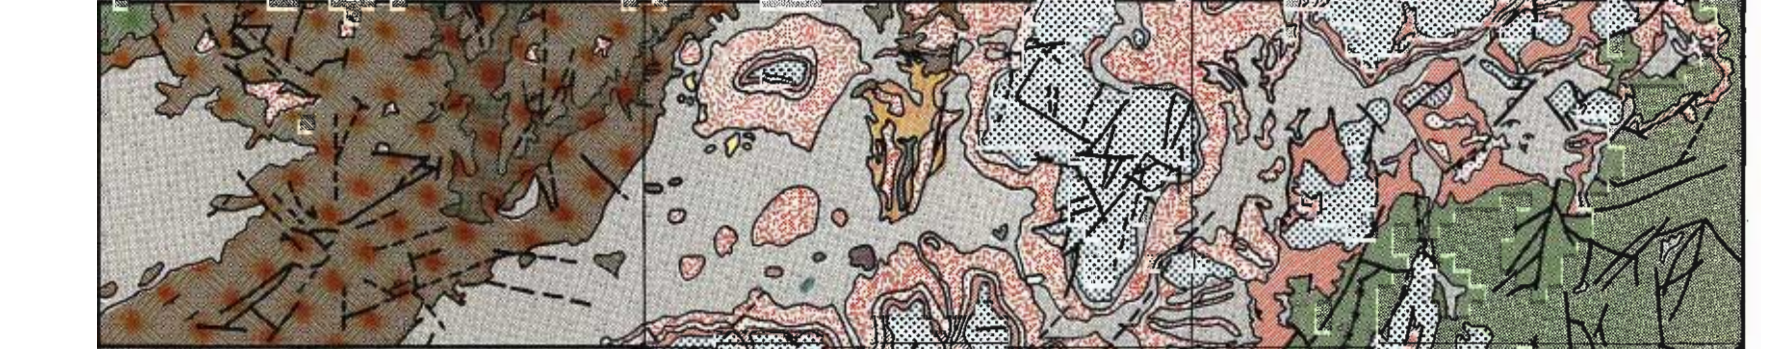
ESQUEMA GEOLOGICO
