Informe técnico IN-008/2018

Incidente ocurrido el día 3 de marzo de 2018 a la aeronave Boeing 737-700, con matrícula D-AGEU, operada por Germania, en el espacio aéreo de Canarias

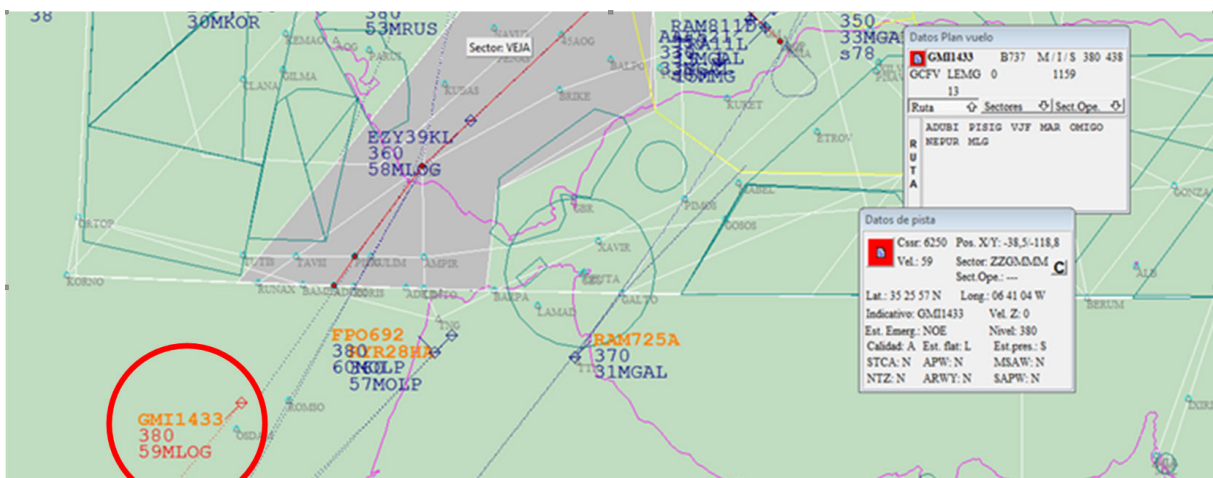
Ilustración 1: Posición de la aeronave a las 18:29:18 h

A las 18:29:18 h, cuando se produjo la despresurización, la aeronave se encontraba en el nivel de vuelo FL380 sobrevolando el punto OSDAM.

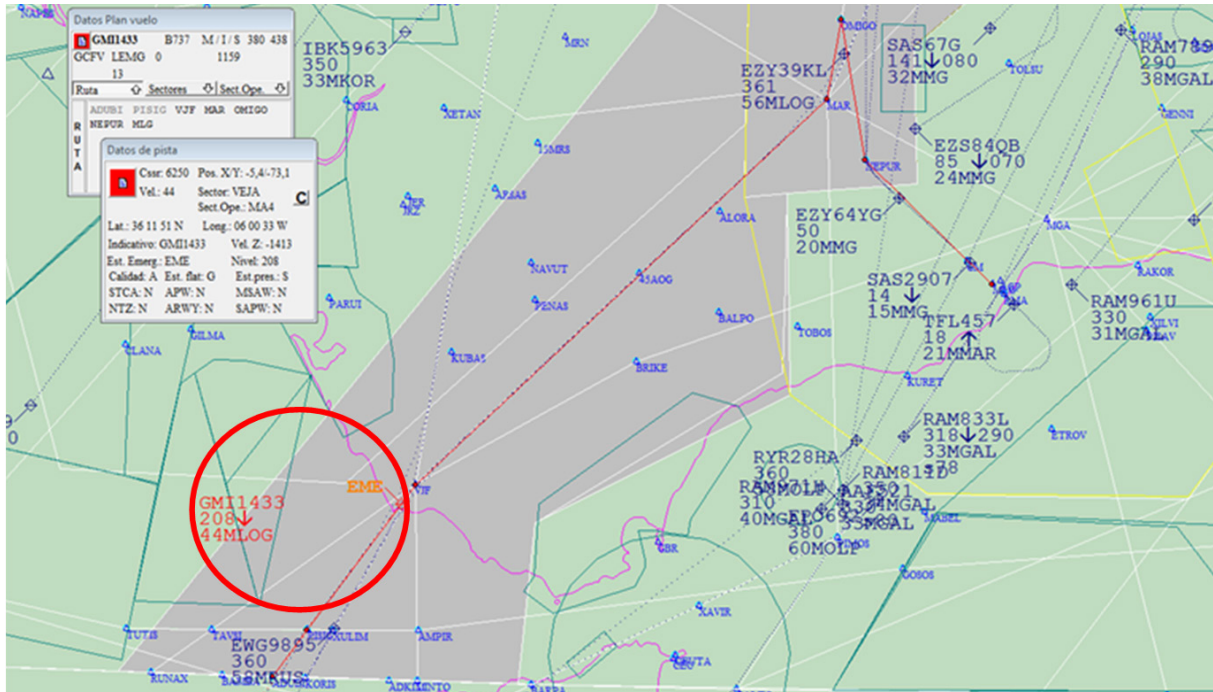
Ilustración 2: Posición de la aeronave a las 18:35:49 h

Tras ese instante, la aeronave comenzó a descender. A las 18:35:49 h, cuando la

tripulación dio por finalizada la situación de emergencia, la aeronave había descendido hasta el nivel de vuelo FL208:

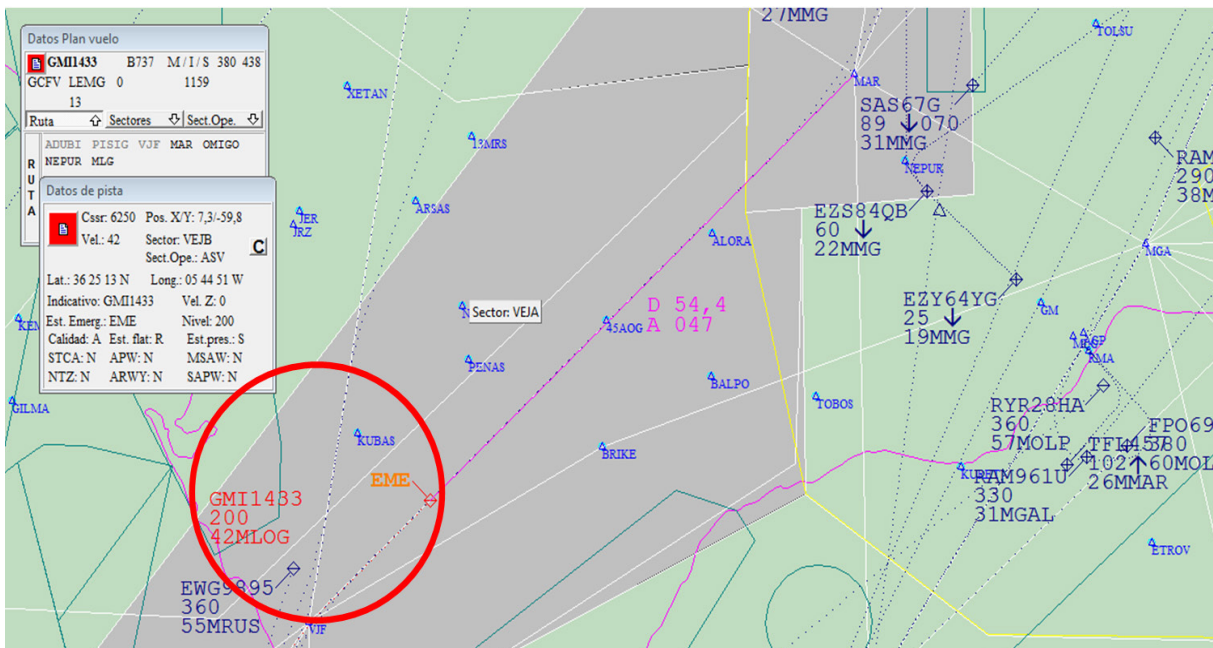
Ilustración 3: Posición de la aeronave a las 18:38:25 h

Tras solucionar la situación de emergencia, a las 18:38:24 h, la aeronave decidió desviarse al aeropuerto de Málaga. Se muestra la posición de la aeronave en ese instante:
