ESTUDIO PREVIO DE TERRENOS

ITINERARIO LEON - BURGOS

TRAMO : LEON - CARRION DE LOS CONDES

DICIEMBRE, 1988

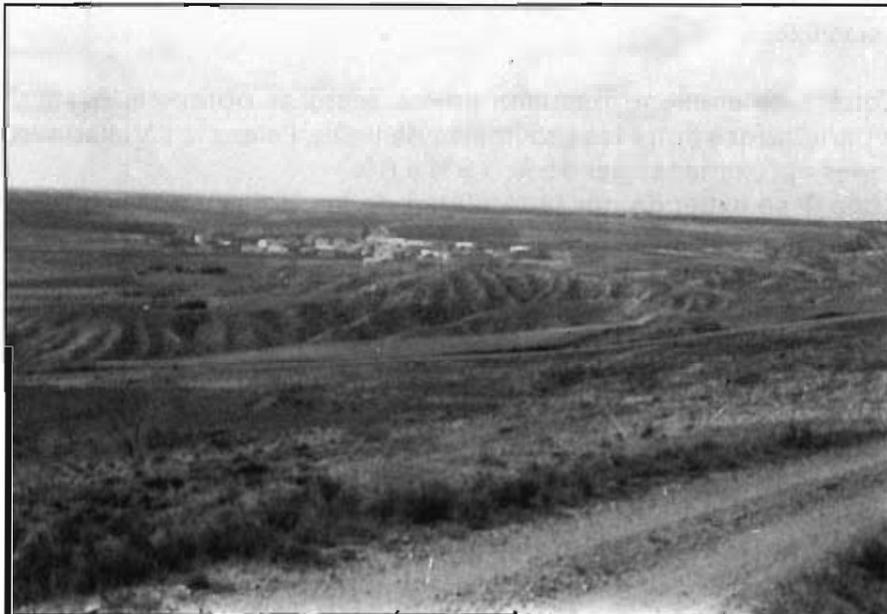
Fig. 3.4.— Acarcavamiento originado en los materiales del grupo 321a. Al fondo, el pueblo de Arroyo.

En la actualidad hay un proceso de erosión que se caracteriza por una incisión lineal bastante activa que, cuando penetra en el sustrato mioceno, desarrolla formas de acarcavamiento que son más fuertes en la cabecera de los barrancos, tal y como puede apreciarse en la figura 3.4.

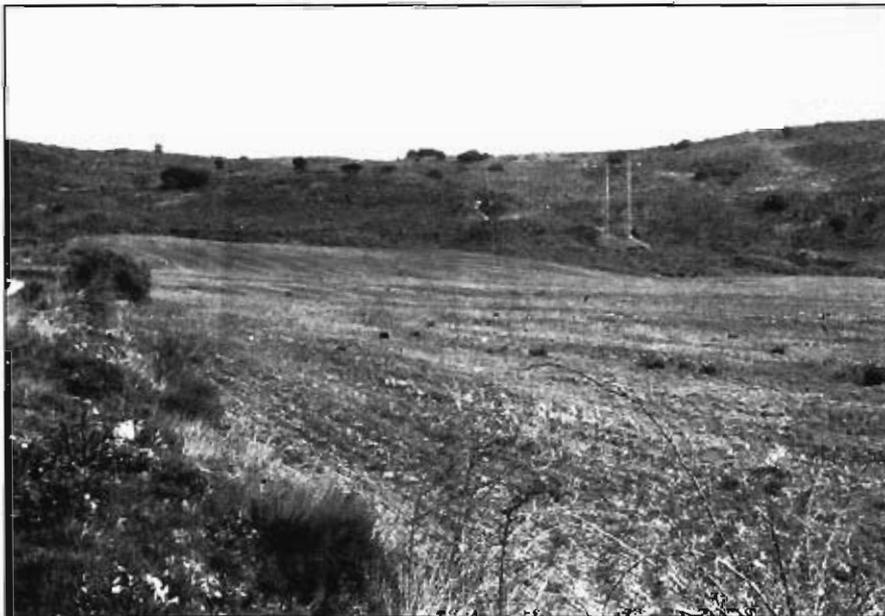
Fig. 3.8.— Aspecto del grupo D1 en las inmediaciones de Tendal.

Estructura.— Es un grupo masivo, con morfología ligeramente convexa, y cuyos materiales se adaptan a la superficie sobre la que se depositan, tal y como puede apreciarse en la figura 3.8.

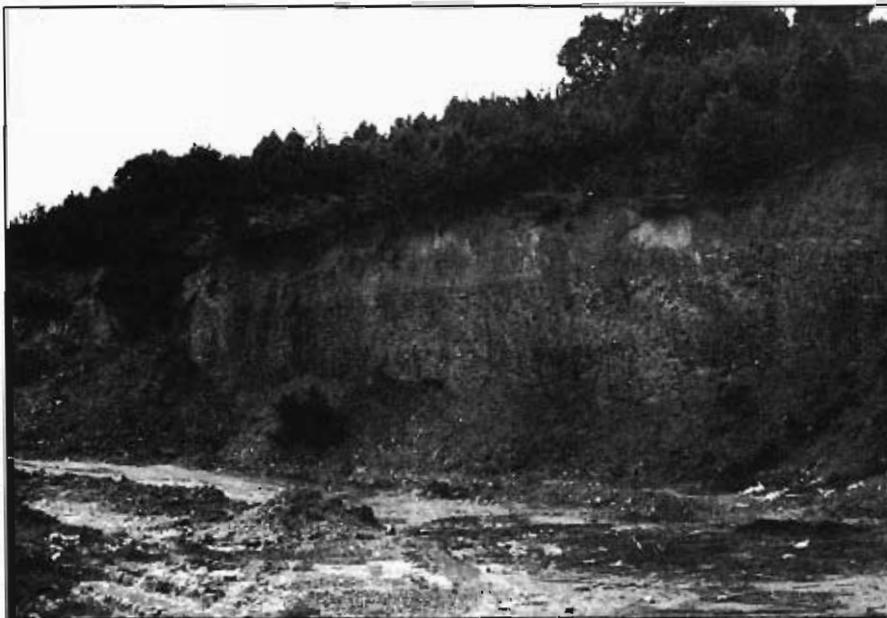
Fig. 3.9.— Arcillas y gravas del grupo 321b en las inmediaciones de Castrillino.

Las arcillas son de color ocre, ligeramente arenosas y de aspecto masivo. En ellas aparecen intercalados niveles de gravas cuarcíticas con matriz arcillo-limosa, de formas lenticulares. La figura 3.9 muestra en corte el aspecto de este grupo.

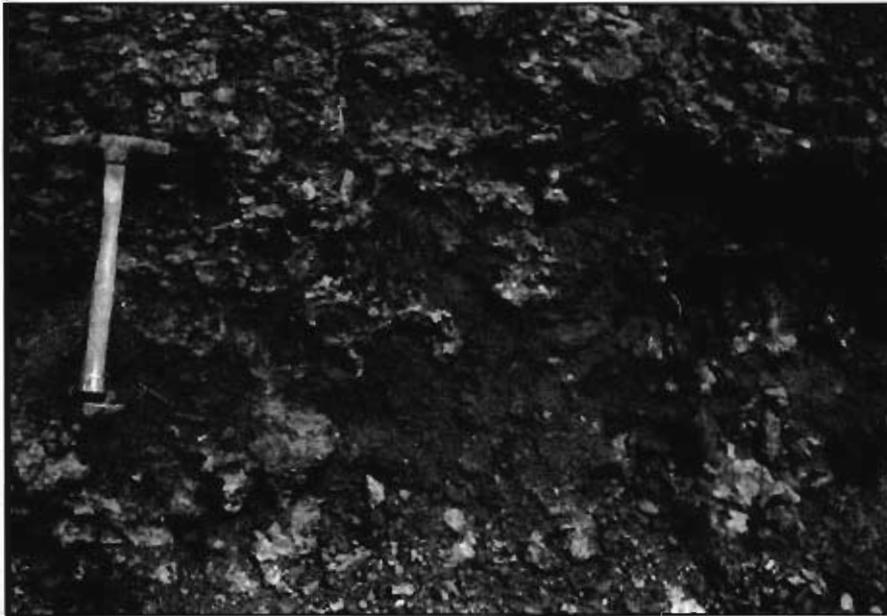
Fig. 3.11.— Detalle de las areniscas del grupo 321a en el Alto de Majuelos. (Hoja 234-1).

Las areniscas son de grano variable y presentan una cementación carbonatada, tienen tonos ocres y amarillentos, y aparecen en niveles no superiores a 3 m de espesor. Contienen pequeñas intercalaciones de arenas de grano fino y tonos claros. Los niveles de areniscas suelen presentar una distribución muy irregular, con acuñaientos laterales y un aspecto semejante a las «muñequitas», tal y como puede observarse en la figura 3.11.

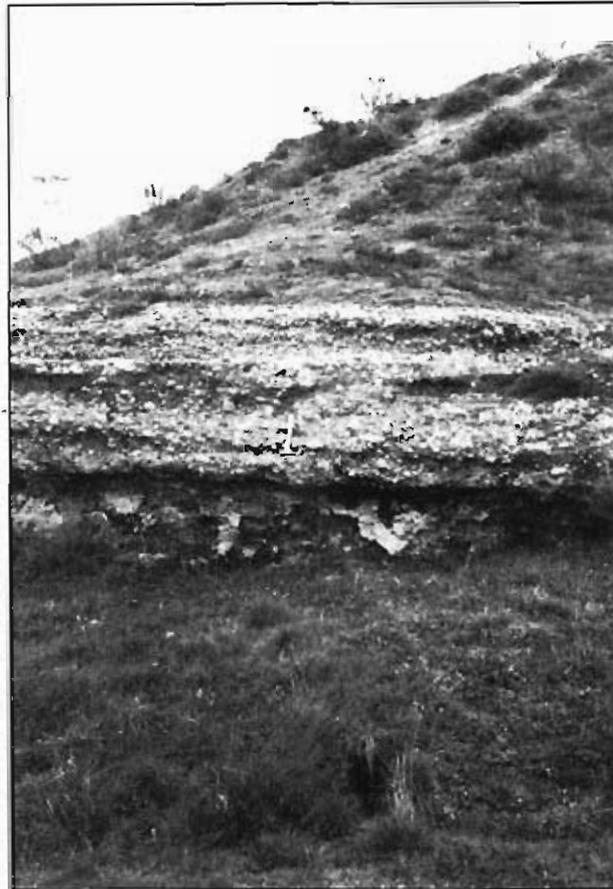
Fig. 3.12.— Conglomerados del grupo 321a en las inmediaciones de Villaobispo de las Regueras.

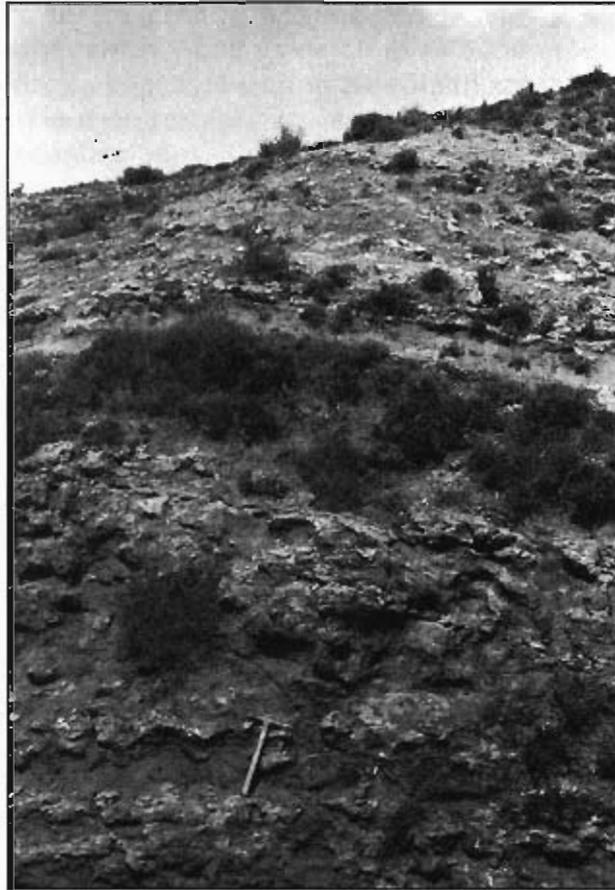
Fig. 3.14.— Aspecto del grupo 321a en el Alto de Majuelos. Obsérvese el buzamiento que presentan las capas en su parte superior. (Hoja 234-1).

Estructura.— Estos materiales presentan en general una disposición horizontal o subhorizontal. En zonas concretas presentan un cierto buzamiento hacia el Noreste o Sureste, tal y como puede apreciarse en la figura 3.14.

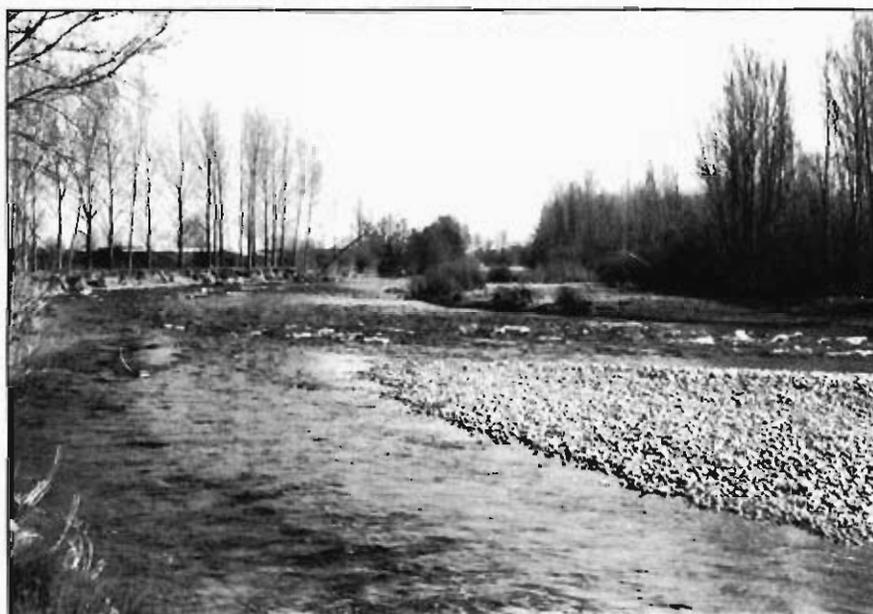
Fig. 3.18.— Aspecto del grupo A1 en el río Porma a su paso por Villarente.

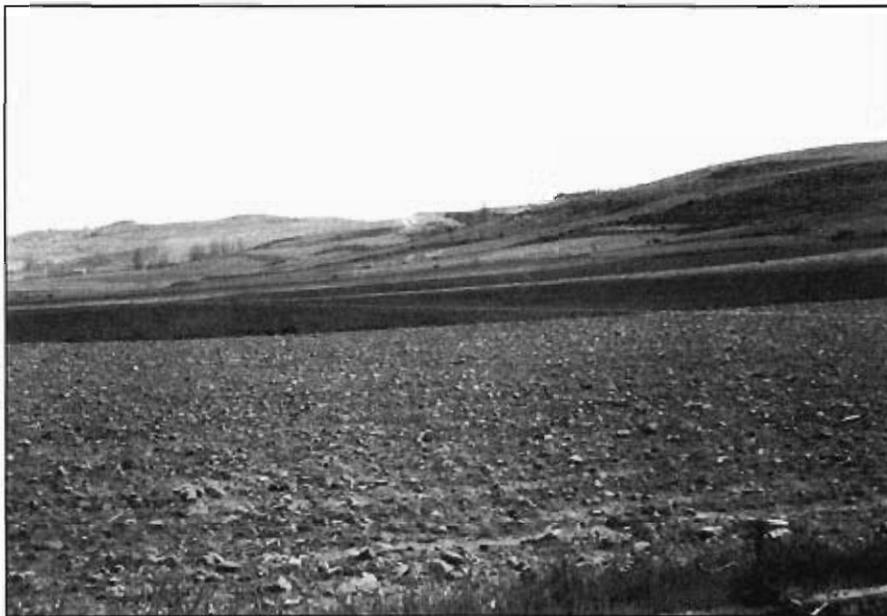
Fig. 3.19.— Aspecto general del grupo C1 en Carvajal de la Legua.

Estructura.— Son depósitos carentes de ordenación interna y que se adaptan a la superficie sobre la que se depositan, tal y como puede observarse en la figura 3.19.

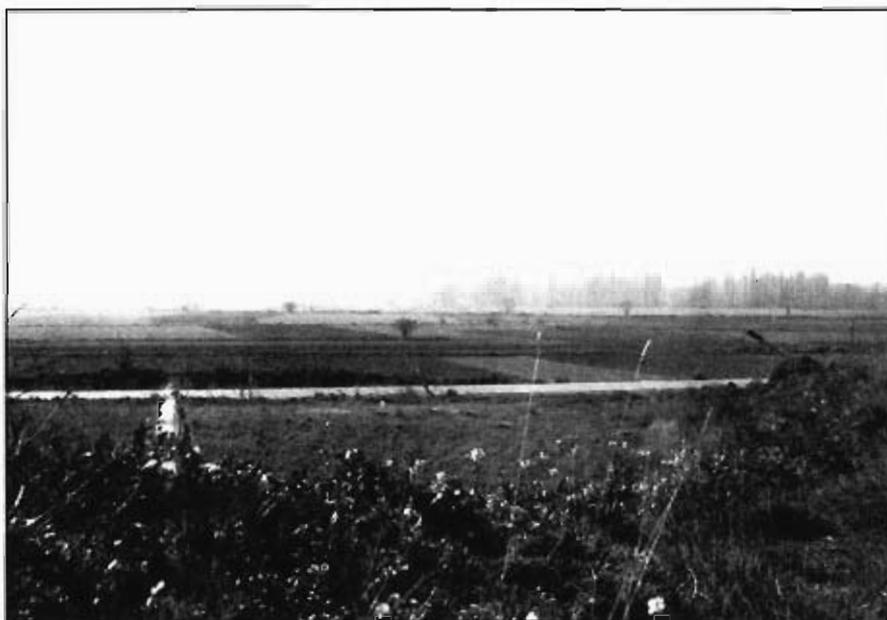
Fig. 3.20.— Vista general del grupo T1 del río Esla, en las inmediaciones de Villacotilde.

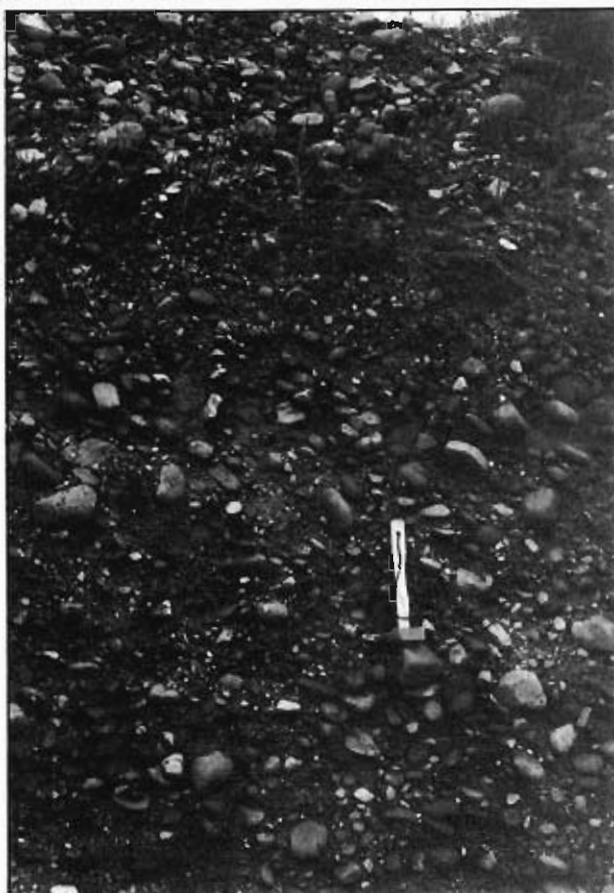
Fig. 3.21.— Detalle del grupo T2, del río Porma, en las proximidades de Santibáñez de Porma.

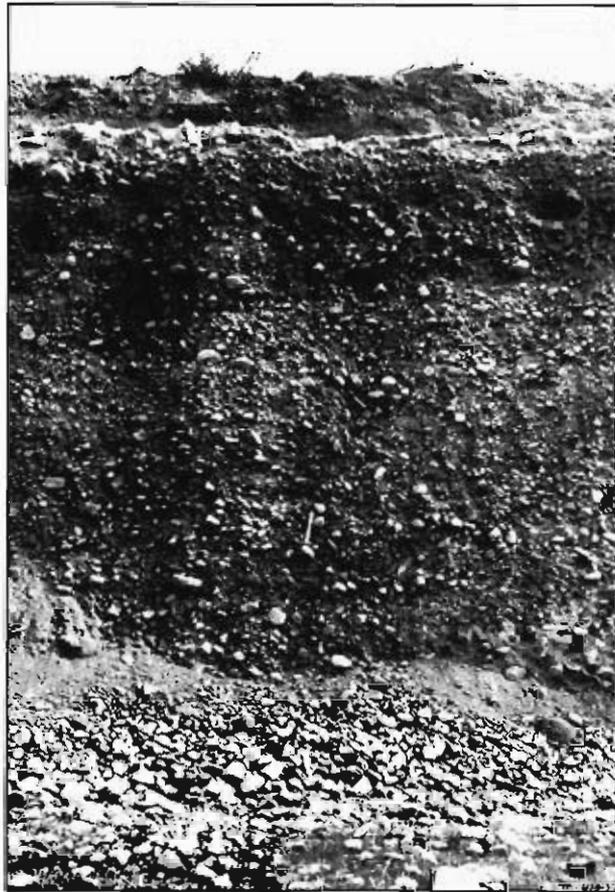
Fig. 3.22.— Explotación del grupo T3 en Pobladura de Bernesga.

La figura 3.22 muestra, en corte, el aspecto de este grupo.

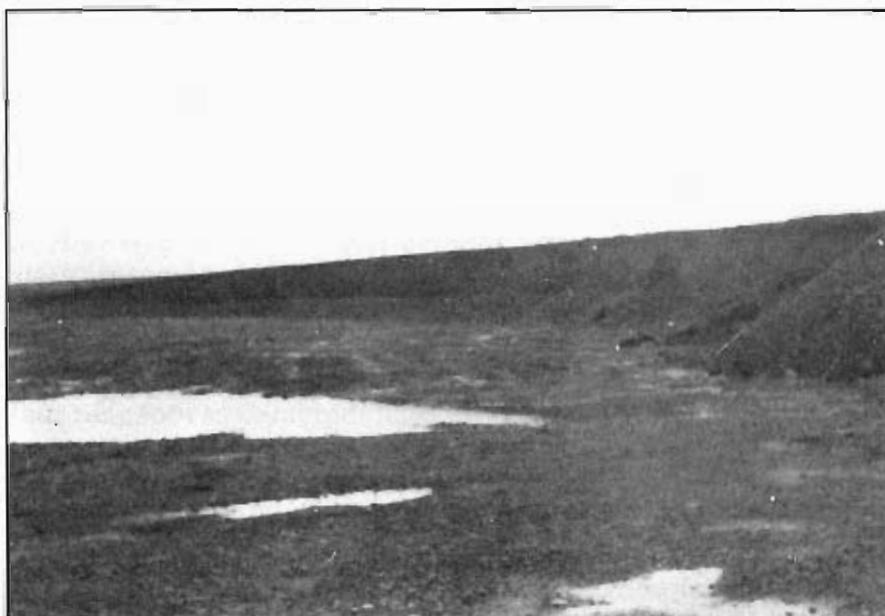
Fig. 3.24.— Explotación de las gravas del grupo T5 en las inmediaciones de la carretera N-120, entre Carrión de los Condes y Cervatos de la Cueva.

La figura 3.24 muestra un aspecto general de este grupo.

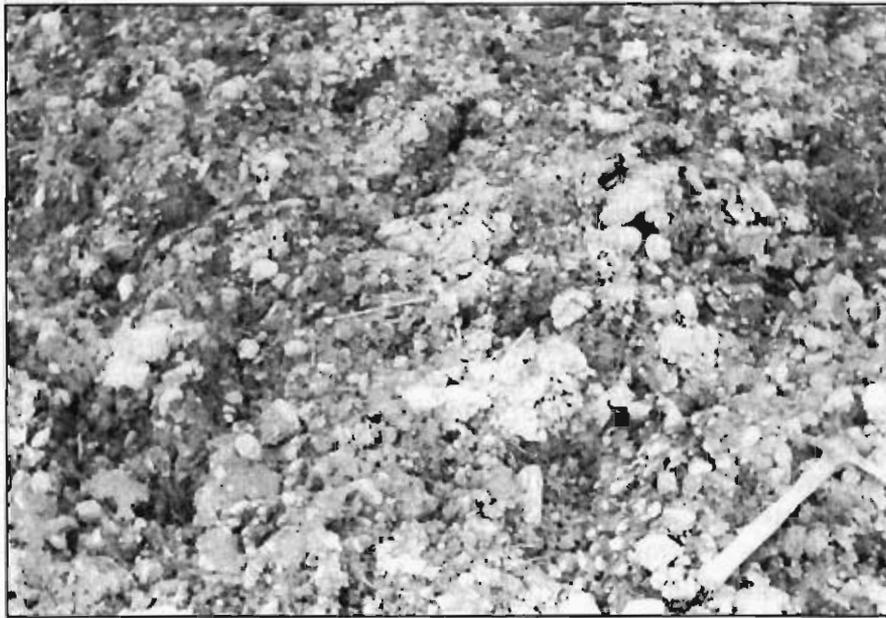
Fig. 3.26.— Detalle del grupo T6 en las inmediaciones de Calzadilla de la Cueva.

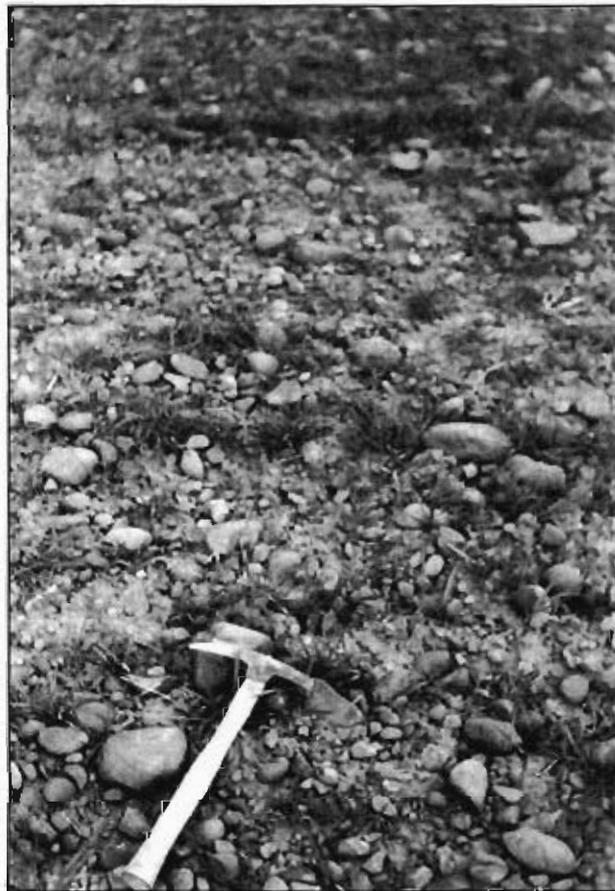
Fig. 3.32.— Detalle del grupo 350 en el Alto de la Nota (Hoja 235-4).

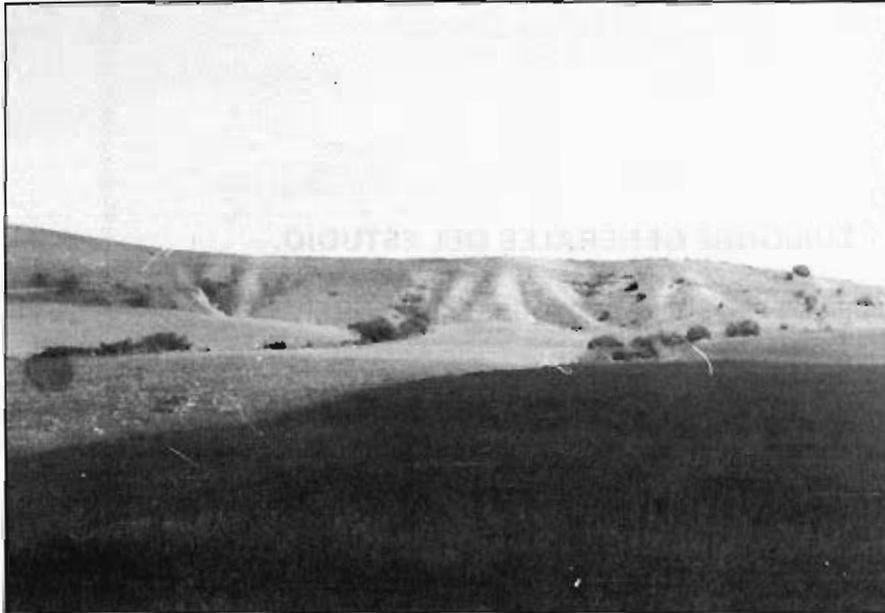
Fig. 4.1.— Acarcavamiento típico de los materiales del grupo 321a en las inmediaciones de Sahagún.

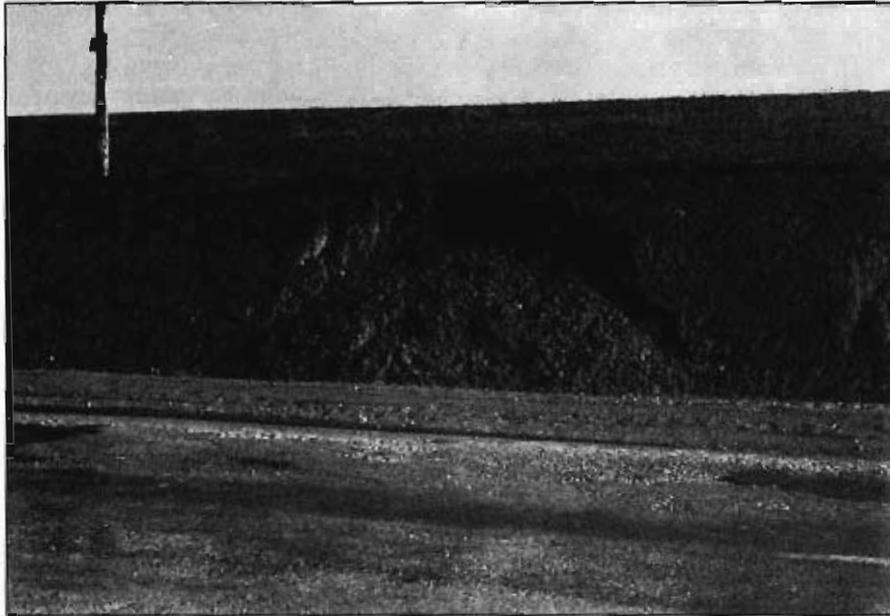
Fig. 4.2.— Deslizamiento en un talud del grupo 321a en la carretera N-120 entre Gordaliza del Pino y Vallecillo.

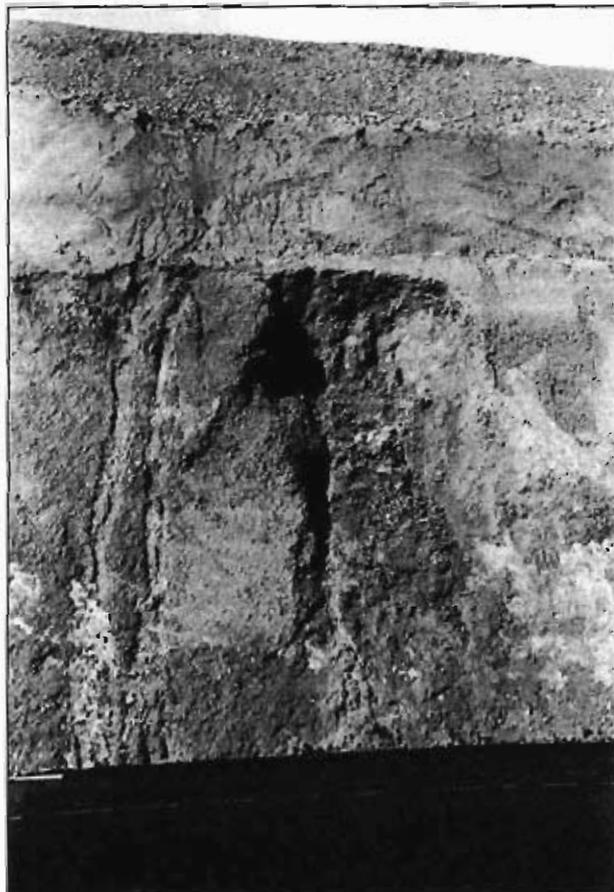
Fig. 4.3.— Pequeño deslizamiento producido en un talud del grupo 321a en la carretera N-120, en las inmediaciones de Ledigos.

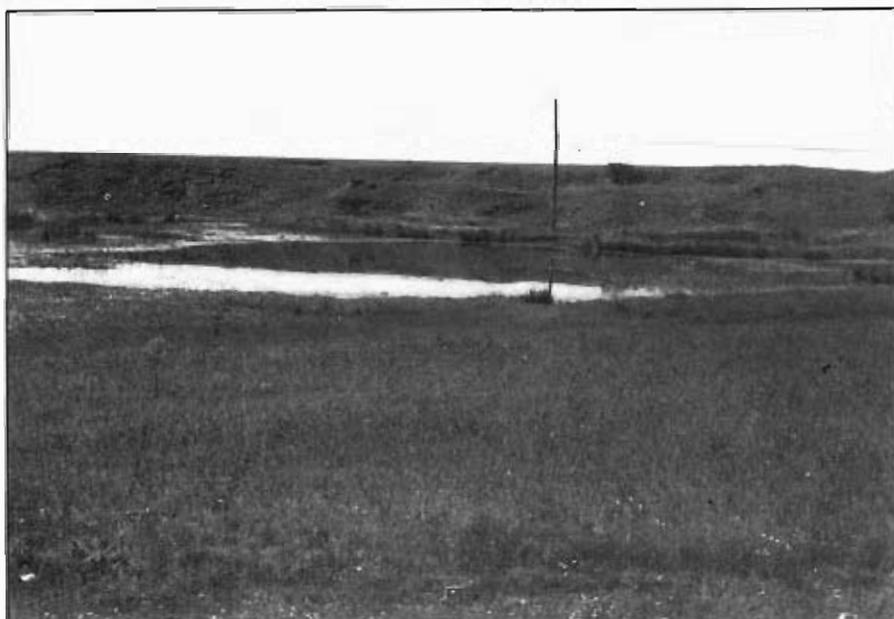
Fig. 4.4.— Encharcamientos producidos en el grupo 321a.

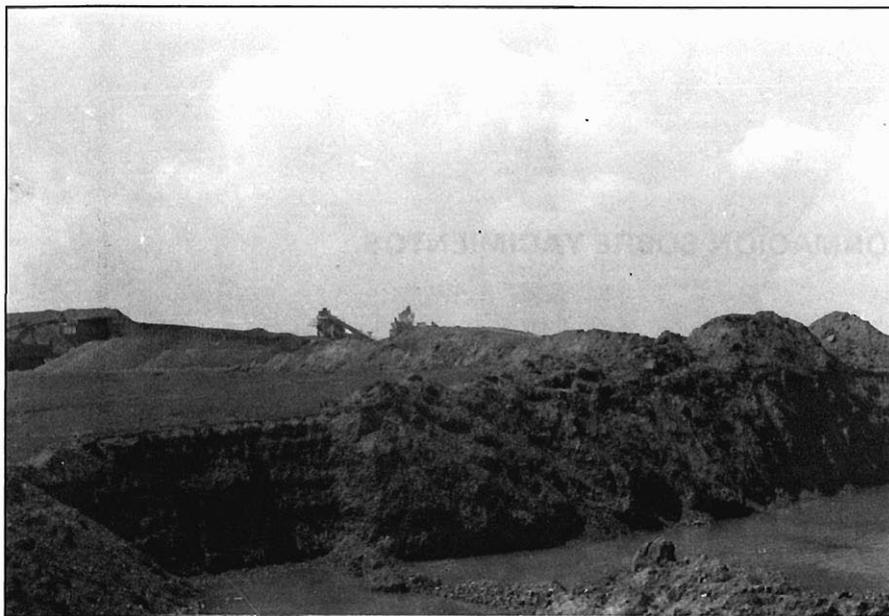
Fig. 5.1.— Explotación del grupo T1 en las inmediaciones de Galleguillos (Hoja 234-4).

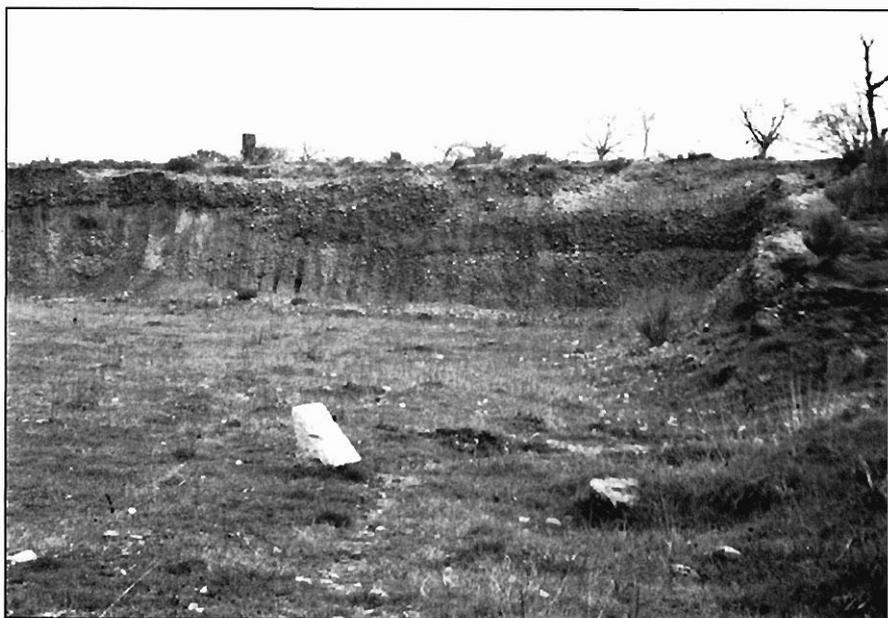
Fig. 5.2.— Explotación de gravas del grupo T3 en Pobladura de Bernesga (Hoja 161-1).

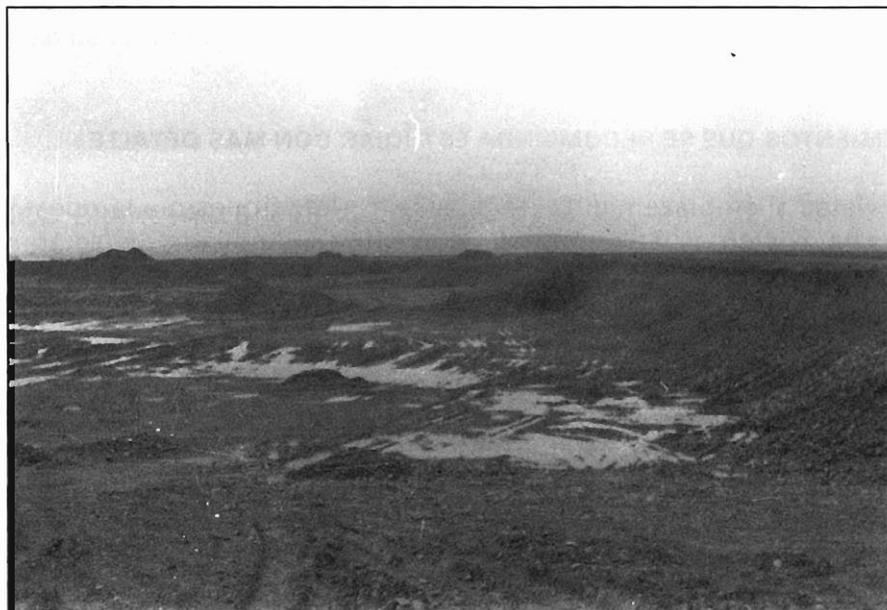
Fig. 5.3.— Explotación del grupo T5 en las inmediaciones de la carretera N-120, entre Cervatos de la Cueva y Carrión de los Condes (Hoja 235-4).

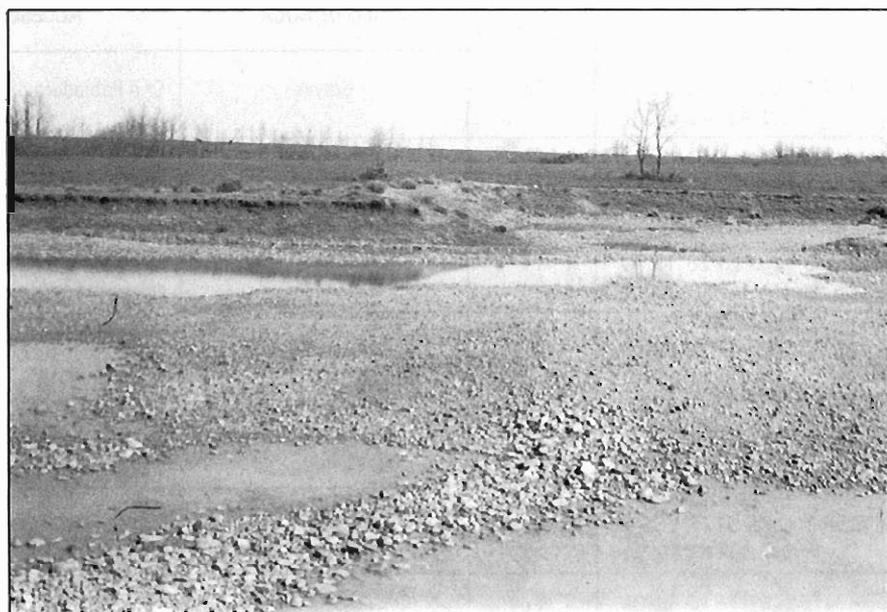
Fig. 5.4.— Explotación abandonada del grupo 350 entre Ledigos y Lagartos (Hoja 196-2).

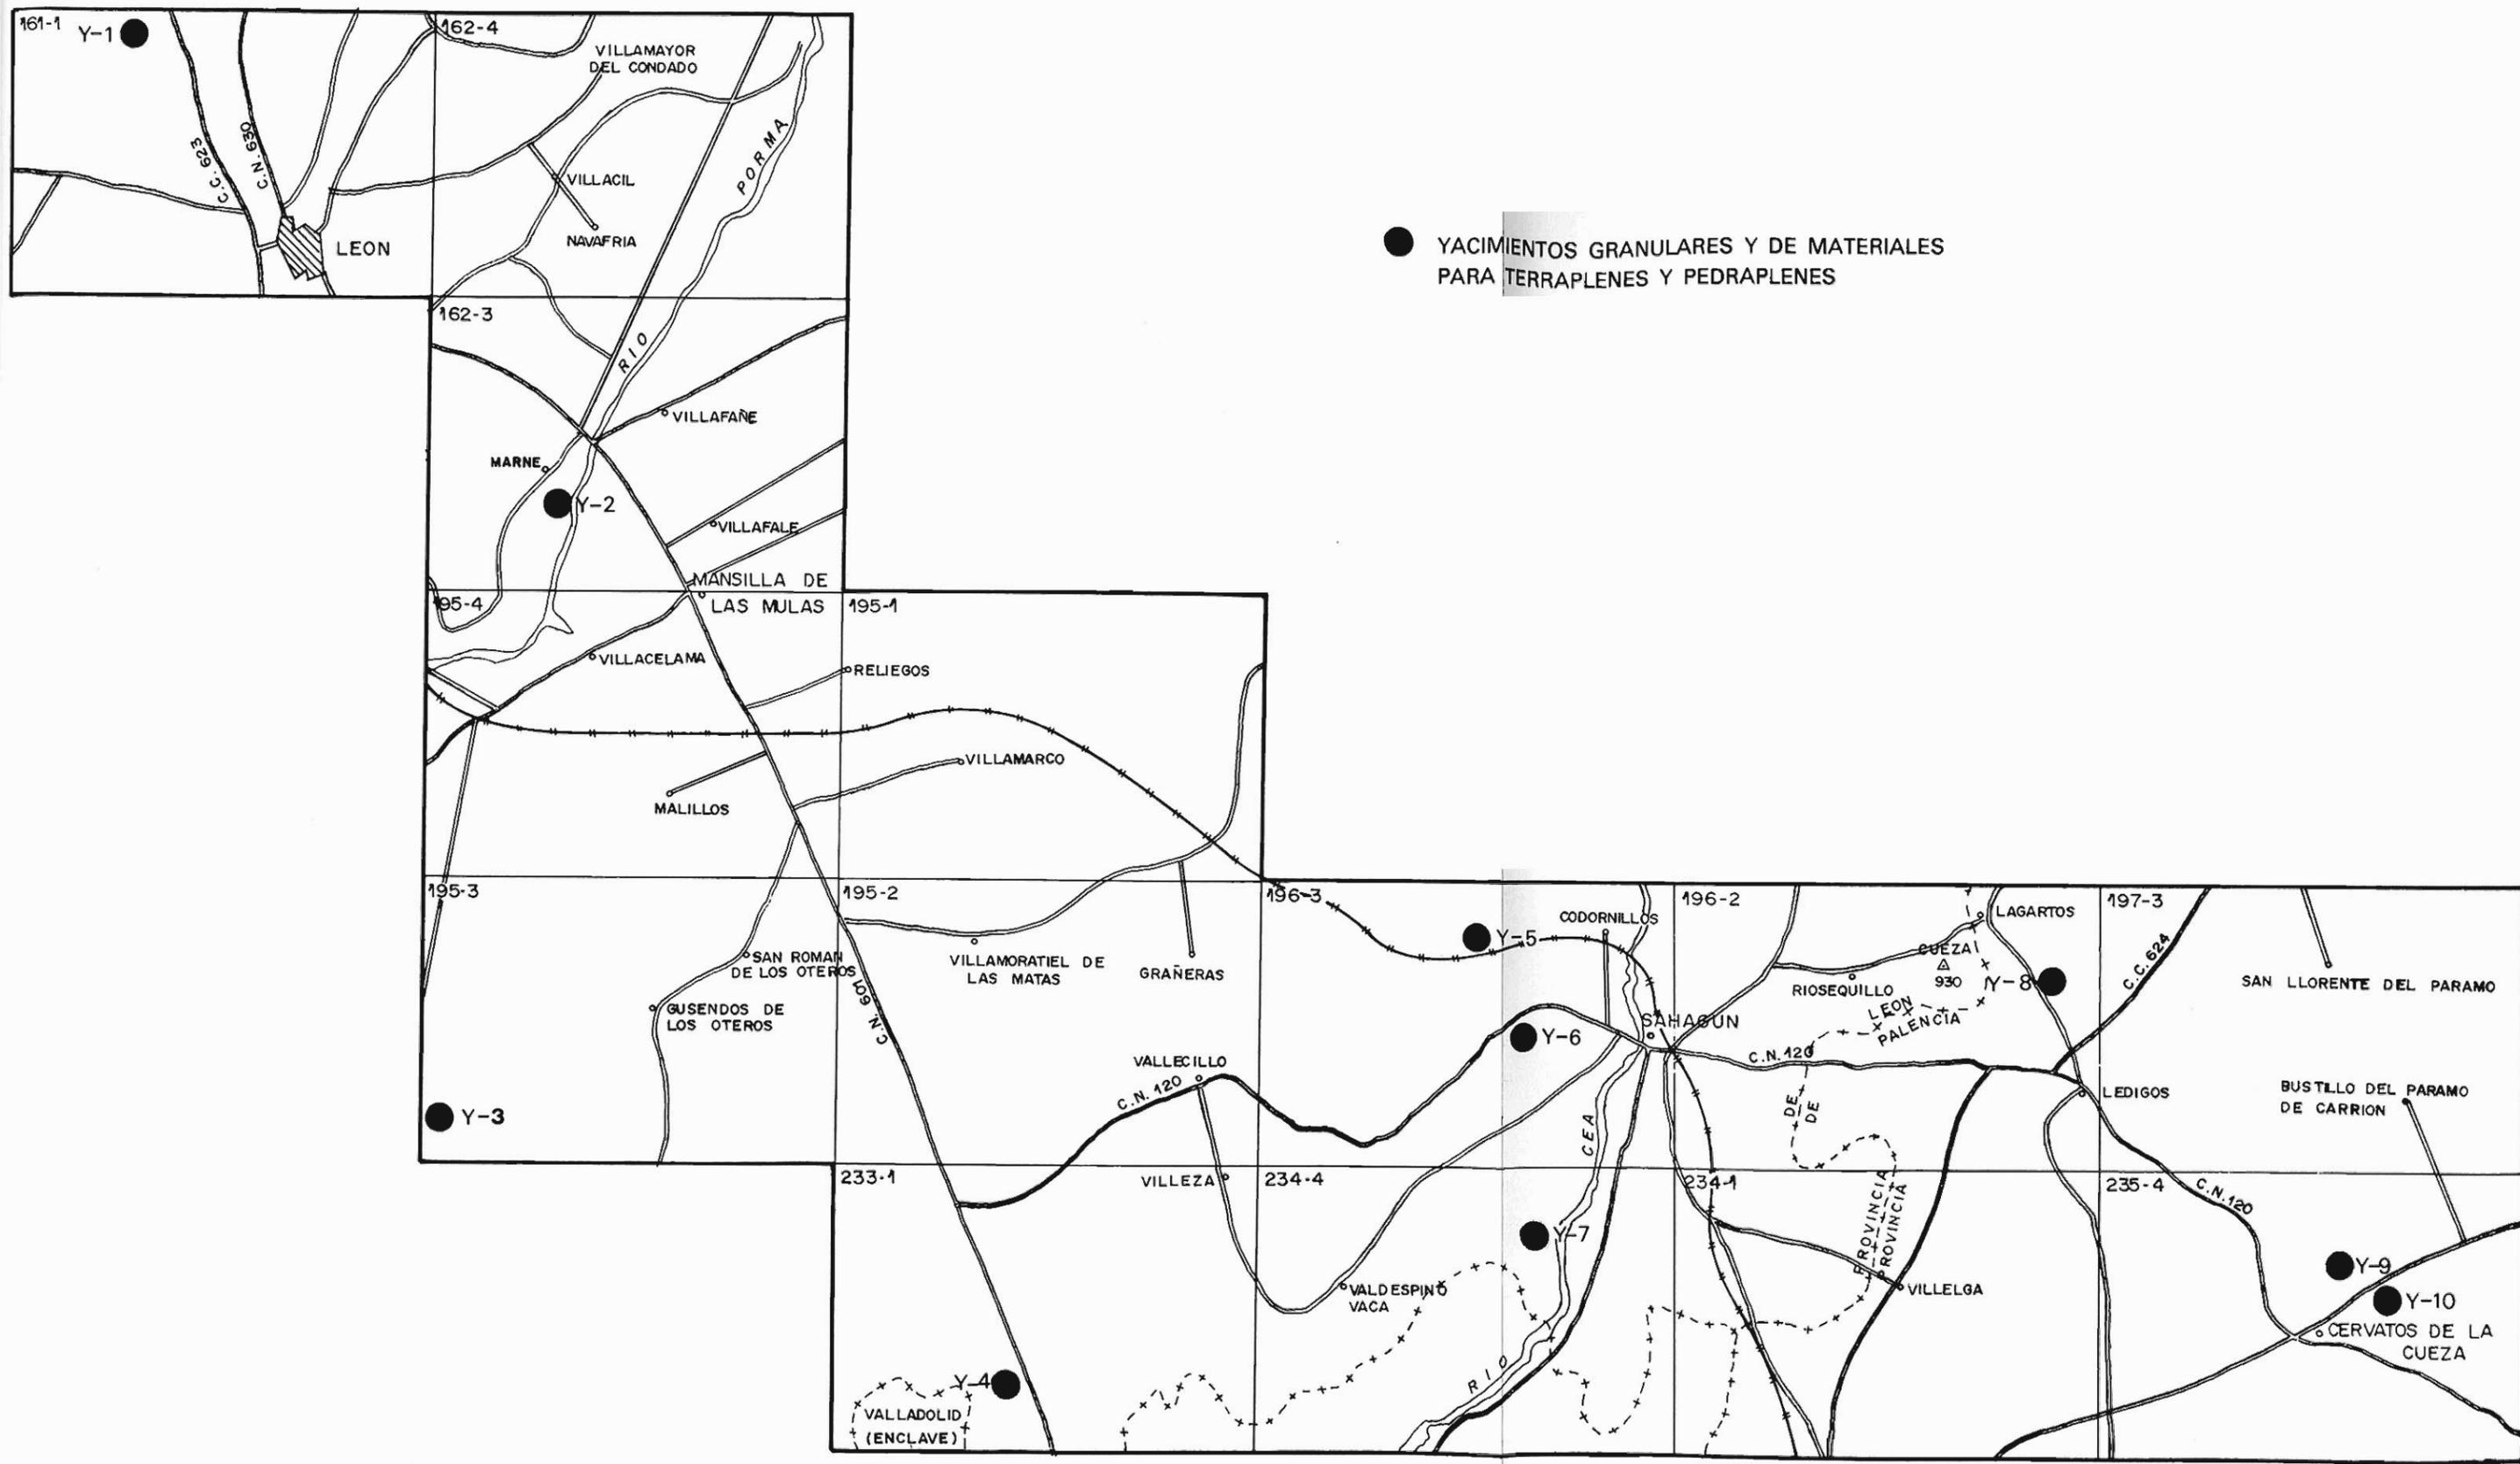
Fig. 5.5.— Situación de yacimientos granulares y de materiales de préstamo.
